## Rapport de mission de repérage des matériaux et produits contenant de l'amiante avant réalisation de travaux

30 RUE BEAUREGARD LGT 1

1  
77200 TORCY

RAPPORT N° :	79LAD0201- CPLMT	Laboratoire d'Analyses :	ITGA
Repérage réalisé le :	22/12/2017	Adresse laboratoire :	3 RUE ARMAND HERPIN LACROIX - CS 46537 35065 RENNES CEDEX
Accompagnateur :		Numéro d'accréditation :	1-5967
Par :	Tristan BRUNOT	Organisme d'assurance professionnelle :	ALLIANZ
N° certificat :	CPDI 3541	Adresse assurance :	Direction Opérations Entreprises 5C Esplanade Charles de Gaulle 33081 BORDEAUX CEDEX
Date d'obtention :	27/12/2017	N° de contrat d'assurance :	55897385
Organisme certificateur	I.CERT PARC EDONIA - BAT G - RUE DE LA TERRE VICTORIA - 35760 SAINT GREGOIRE	Date de validité :	31/12/2017

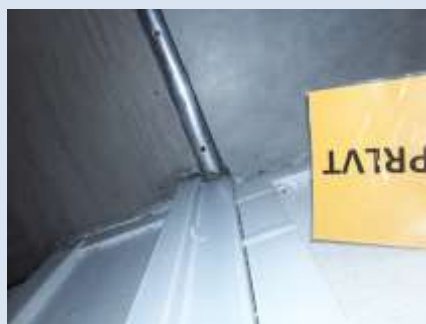
PRELEVEMENT : 79LAD0201- CPLMTP002

NOM DU CLIENT	NUMERO DU DOSSIER	PIECE OU LOCAL	
OPH77	79LAD0201- CPLMT 22/12/2017	Séjour	
ELEMENT	DESCRIPTIF DU LABORATOIRE	DATE DE PRELEVEMENT	NOM DE L'OPERATEUR
Dalle de sol	Revêtement cassant gris + colle polymère jaune non séparable	22/12/2017	BRUNOT Tristan
LOCALISATION		RESULTAT	
Sol		Amiante non détecté

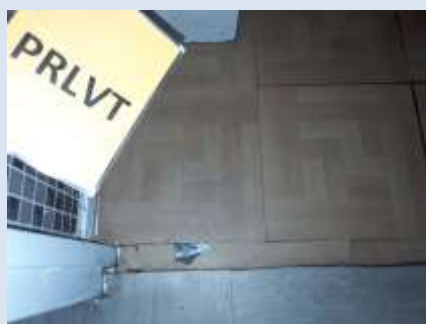
PRELEVEMENT : 79LAD0201- CPLMTP003

NOM DU CLIENT	NUMERO DU DOSSIER	PIECE OU LOCAL	
OPH77	79LAD0201- CPLMT 22/12/2017	WC	
ELEMENT	DESCRIPTIF DU LABORATOIRE	DATE DE PRELEVEMENT	NOM DE L'OPERATEUR
Dalle de sol	Revêtement cassant beige + colle polymère jaune non séparable + colle polymère incolore non séparable + revêtement souple gris	22/12/2017	BRUNOT Tristan
LOCALISATION		RESULTAT	
Sol		Amiante non détecté

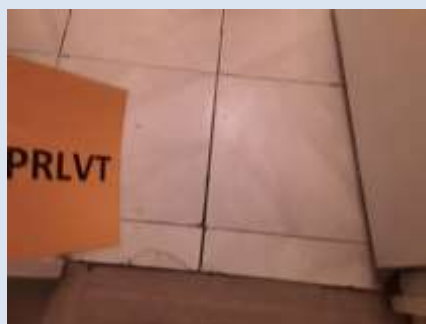
PRELEVEMENT : 79LAD0201- CPLMTP004			
NOM DU CLIENT	NUMERO DU DOSSIER	PIECE OU LOCAL	
OPH77	79LAD0201- CPLMT 22/12/2017	Cuisine	
ELEMENT	DESCRIPTIF DU LABORATOIRE	DATE DE PRELEVEMENT	NOM DE L'OPERATEUR
Carrelage	Colle grise en faible quantité avec poussières non séparable + carrelage	22/12/2017	BRUNOT Tristan
LOCALISATION		RESULTAT	
Sol		Amiante non détecté

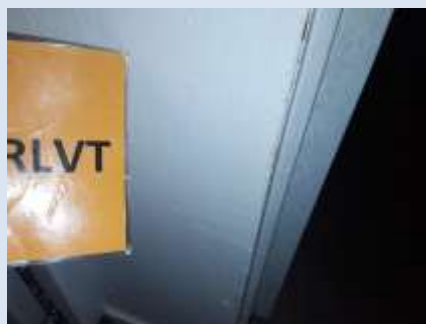
PRELEVEMENT : 79LAD0201- CPLMTP005			
NOM DU CLIENT	NUMERO DU DOSSIER	PIECE OU LOCAL	
OPH77	79LAD0201- CPLMT 22/12/2017	WC	
ELEMENT	DESCRIPTIF DU LABORATOIRE	DATE DE PRELEVEMENT	NOM DE L'OPERATEUR
Enduit / Calicot	Enduit plâtreux blanc en vrac + peintures multiples non séparable + papier non séparable	22/12/2017	BRUNOT Tristan
LOCALISATION		RESULTAT	
Mur B		Amiante non détecté

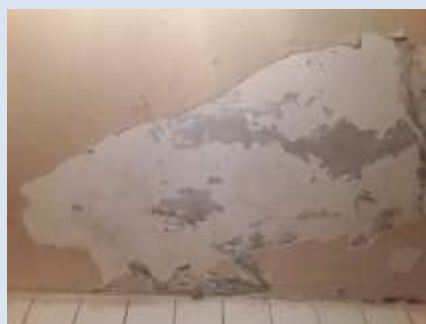
PRELEVEMENT : 79LAD0201- CPLMTP006			
NOM DU CLIENT	NUMERO DU DOSSIER	PIECE OU LOCAL	
OPH77	79LAD0201- CPLMT 22/12/2017	Cuisine	
ELEMENT	DESCRIPTIF DU LABORATOIRE	DATE DE PRELEVEMENT	NOM DE L'OPERATEUR
Enduit béton	Enduit gris en vrac + peintures multiples non séparable	22/12/2017	BRUNOT Tristan
LOCALISATION		RESULTAT	
Plafond		Amiante non détecté

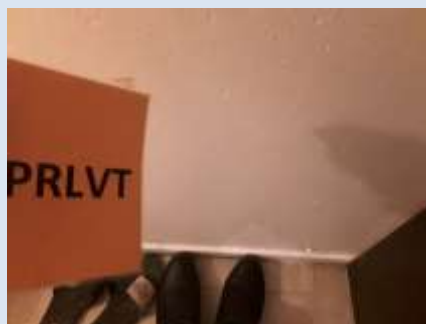
PRELEVEMENT : 79LAD0201- CPLMTP007			
NOM DU CLIENT	NUMERO DU DOSSIER	PIECE OU LOCAL	
OPH77	79LAD0201- CPLMT 22/12/2017	Séjour	
ELEMENT	DESCRIPTIF DU LABORATOIRE	DATE DE PRELEVEMENT	NOM DE L'OPERATEUR
Enduit béton	Enduit beige en vrac + peintures multiples non séparable	22/12/2017	BRUNOT Tristan
LOCALISATION		RESULTAT	
Mur A		Amiante non détecté

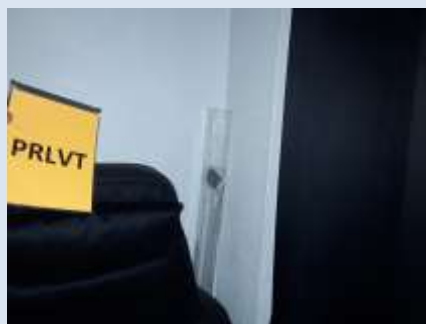
PRELEVEMENT : 79LAD0201- CPLMTP008

NOM DU CLIENT	NUMERO DU DOSSIER	PIECE OU LOCAL	
OPH77	79LAD0201- CPLMT 22/12/2017	Séjour	
ELEMENT	DESCRIPTIF DU LABORATOIRE	DATE DE PRELEVEMENT	NOM DE L'OPERATEUR
Enduit / Calicot	Enduit plâtreux blanc en vrac + peintures multiples non séparable + papier avec poussières non séparable	22/12/2017	BRUNOT Tristan
LOCALISATION		RESULTAT	
Mur C		Amiante détecté (Chrysotile)

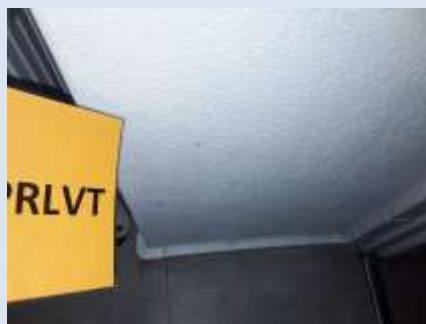
PRELEVEMENT : 79LAD0201- CPLMTP009

NOM DU CLIENT	NUMERO DU DOSSIER	PIECE OU LOCAL	
OPH77	79LAD0201- CPLMT 22/12/2017	Séjour	
ELEMENT	DESCRIPTIF DU LABORATOIRE	DATE DE PRELEVEMENT	NOM DE L'OPERATEUR
Enduit / Calicot	Enduit plâtreux blanc en vrac + peinture non séparable + papier non séparable	22/12/2017	BRUNOT Tristan
LOCALISATION		RESULTAT	
Mur D		Amiante détecté (Chrysotile)

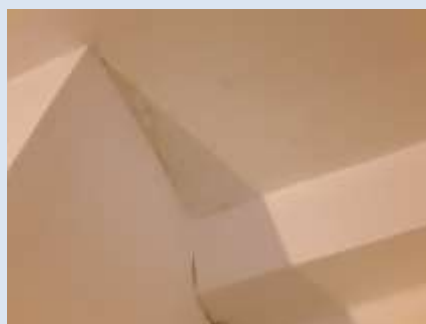
PRELEVEMENT : 79LAD0201- CPLMTP010			
NOM DU CLIENT	NUMERO DU DOSSIER	PIECE OU LOCAL	
OPH77	79LAD0201- CPLMT 22/12/2017	Séjour	
ELEMENT	DESCRIPTIF DU LABORATOIRE	DATE DE PRELEVEMENT	NOM DE L'OPERATEUR
Enduit béton	Enduit plâtreux blanc en vrac + peintures multiples non séparable	22/12/2017	BRUNOT Tristan
LOCALISATION		RESULTAT	
Plafond		Amiante non détecté	
EMPLACEMENT
