Rapport de mission de repérage des matériaux et produits contenant de l'amiante avant réalisation de travaux

30 RUE DU BEAUREGARD

77200 TORCY

RAPPORT N° :	79LAD0202	Laboratoire d'Analyses :	ITGA
Repérage réalisé le :	31/10/2017	Adresse laboratoire :	3 RUE ARMAND HERPIN LACROIX - CS 46537 35065 RENNES CEDEX
Accompagnateur :		Numéro d'accréditation :	1-5967
Par :	Mickaël JULIEN	Organisme d'assurance professionnelle :	ALLIANZ
N° certificat :	CPDI 4129	Adresse assurance :	Direction Opérations Entreprises 5C Esplanade Charles de Gaulle 33081 BORDEAUX CEDEX
Date d'obtention :	01/01/2017	N° de contrat d'assurance :	55897385
Organisme certificateur	I.CERT Parc Edonia - Bâtiment G - Rue de la Terre Victoria - 35760 SAINT-GREGOIRE	Date de validité :	31/12/2017

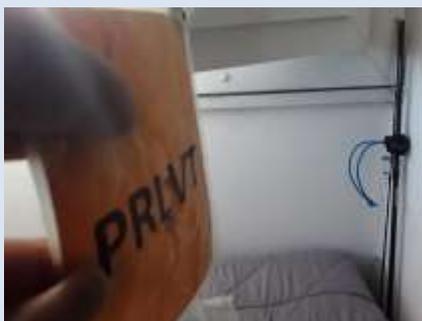
PRELEVEMENT : 79LAD0202P001			
NOM DU CLIENT	NUMERO DU DOSSIER		PIECE OU LOCAL
OPH77	79LAD0202 31/10/2017		Chambre 1
ELEMENT	DESCRIPTIF DU LABORATOIRE	DATE DE PRELEVEMENT	NOM DE L'OPERATEUR
Enduit / Peinture plaque de plâtre	Enduit plâtreux blanc en vrac + peinture non séparable + carton non séparable	31/10/2017	JULIEN Mickaël
LOCALISATION		RESULTAT	
Mur B		Amiante non détecté

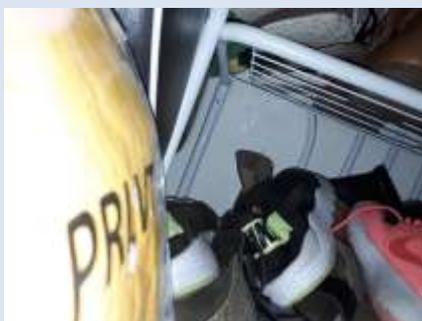
PRELEVEMENT : 79LAD0202P002			
NOM DU CLIENT	NUMERO DU DOSSIER		PIECE OU LOCAL
OPH77	79LAD0202 31/10/2017		Placard
ELEMENT	DESCRIPTIF DU LABORATOIRE	DATE DE PRELEVEMENT	NOM DE L'OPERATEUR
Enduit / Peinture plaque de plâtre	Enduit plâtreux blanc en vrac + peinture non séparable + carton non séparable	31/10/2017	JULIEN Mickaël
LOCALISATION		RESULTAT	
Mur B		Amiante non détecté

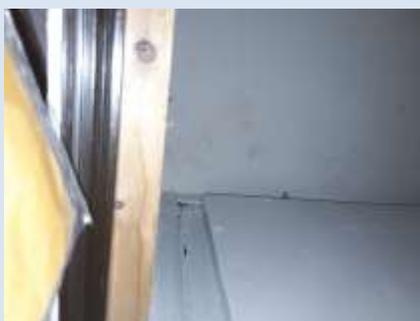
PRELEVEMENT : 79LAD0202P003

NOM DU CLIENT	NUMERO DU DOSSIER	PIECE OU LOCAL	
OPH77	79LAD0202 31/10/2017	Placard	
ELEMENT	DESCRIPTIF DU LABORATOIRE	DATE DE PRELEVEMENT	NOM DE L'OPERATEUR
Enduit béton	Enduit plâtreux blanc en vrac + peinture non séparable	31/10/2017	JULIEN Mickaël
LOCALISATION		RESULTAT	
Plafond		Amiante non détecté

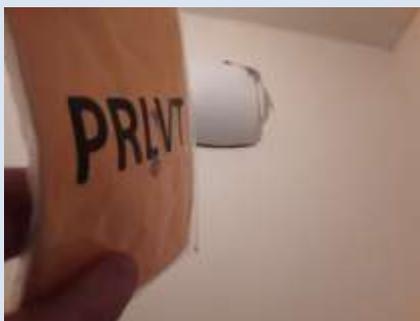
PRELEVEMENT : 79LAD0202P004

NOM DU CLIENT	NUMERO DU DOSSIER	PIECE OU LOCAL	
OPH77	79LAD0202 31/10/2017	WC	
ELEMENT	DESCRIPTIF DU LABORATOIRE	DATE DE PRELEVEMENT	NOM DE L'OPERATEUR
Enduit / Peinture plaque de plâtre	Enduit plâtreux blanc en vrac + peinture non séparable + carton non séparable	31/10/2017	JULIEN Mickaël
LOCALISATION		RESULTAT	
Mur B		Amiante non détecté

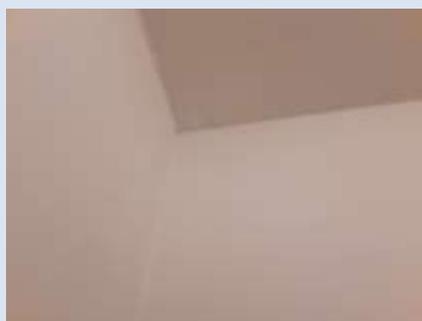
PRELEVEMENT : 79LAD0202P005			
NOM DU CLIENT	NUMERO DU DOSSIER		PIECE OU LOCAL
OPH77	79LAD0202 31/10/2017		WC
ELEMENT	DESCRIPTIF DU LABORATOIRE	DATE DE PRELEVEMENT	NOM DE L'OPERATEUR
Enduit béton	Enduit plâtreux blanc en vrac + peinture non séparable	31/10/2017	JULIEN Mickaël
LOCALISATION		RESULTAT	
Plafond		Amiante non détecté

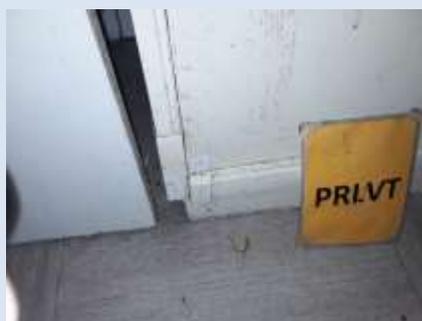
PIECE	ETAGE	ELEMENTS	DESCRIPTIF LABORATOIRE	Echantillon	REPERAGE	ETAT	RESULTAT
Cuisine		Enduit / Peinture plaque de plâtre	Enduit plâtreux blanc en vrac + peintures multiples non séparable + papier non séparable	79LAD0202P006	Mur C	BON ETAT	Amiante détecté (Chrysotile)

PRELEVEMENT : 79LAD0202P006			
NOM DU CLIENT	NUMERO DU DOSSIER		PIECE OU LOCAL
OPH77	79LAD0202 31/10/2017		Cuisine
ELEMENT	DESCRIPTIF DU LABORATOIRE	DATE DE PRELEVEMENT	NOM DE L'OPERATEUR
Enduit / Peinture plaque de plâtre	Enduit plâtreux blanc en vrac + peintures multiples non séparable + papier non séparable	31/10/2017	JULIEN Mickaël
LOCALISATION		RESULTAT	
Mur C		Amiante détecté (Chrysotile)
