Rapport de mission de repérage des matériaux et produits contenant de l'amiante avant réalisation de travaux

30 RUE DU BEAUREGARD

77200 TORCY

RAPPORT N° :	79LAD0204	Laboratoire d'Analyses :	ITGA
Repérage réalisé le :	03/11/2017	Adresse laboratoire :	3 RUE ARMAND HERPIN LACROIX - CS 46537 35065 RENNES CEDEX
Accompagnateur :		Numéro d'accréditation :	1-5967
Par :	Mickaël JULIEN	Organisme d'assurance professionnelle :	ALLIANZ
N° certificat :	CPDI 4129	Adresse assurance :	Direction Opérations Entreprises 5C Esplanade Charles de Gaulle 33081 BORDEAUX CEDEX
Date d'obtention :	01/01/2017	N° de contrat d'assurance :	55897385
Organisme certificateur	I.CERT Parc Edonia - Bâtiment G - Rue de la Terre Victoria - 35760 SAINT-GREGOIRE	Date de validité :	31/12/2017

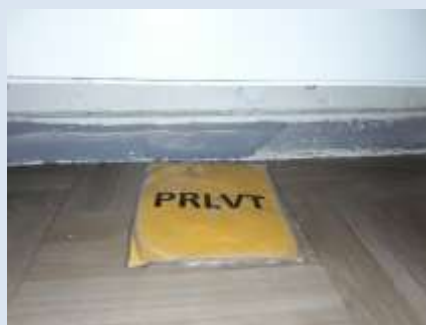
PRELEVEMENT : 79LAD0204P001			
NOM DU CLIENT	NUMERO DU DOSSIER	PIECE OU LOCAL	
OPH77	79LAD0204 03/11/2017	Cuisine	
ELEMENT	DESCRIPTIF DU LABORATOIRE	DATE DE PRELEVEMENT	NOM DE L'OPERATEUR
Enduit / Peinture plaque de plâtre	Enduit plâtreux blanc en vrac + peintures multiples non séparable	03/11/2017	JULIEN Mickaël
LOCALISATION		RESULTAT	
Mur E		Amiante détectée (Chrysotile)

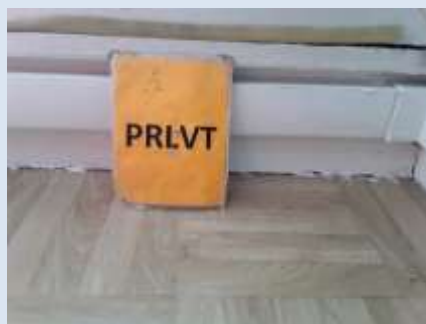
PRELEVEMENT : 79LAD0204P002			
NOM DU CLIENT	NUMERO DU DOSSIER		PIECE OU LOCAL
OPH77	79LAD0204 03/11/2017		Séjour
ELEMENT	DESCRIPTIF DU LABORATOIRE	DATE DE PRELEVEMENT	NOM DE L'OPERATEUR
Enduit / Peinture plaque de plâtre	Enduit plâtreux blanc en vrac + peinture non séparable + carton non séparable	03/11/2017	JULIEN Mickaël
LOCALISATION		RESULTAT	
Mur C		Amiante non détectée

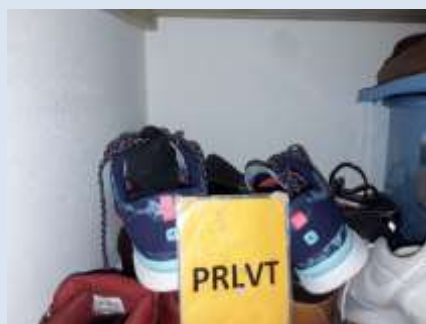
PRELEVEMENT : 79LAD0204P003			
NOM DU CLIENT	NUMERO DU DOSSIER		PIECE OU LOCAL
OPH77	79LAD0204 03/11/2017		Placard
ELEMENT	DESCRIPTIF DU LABORATOIRE	DATE DE PRELEVEMENT	NOM DE L'OPERATEUR
Enduit / Peinture plaque de plâtre	Enduit plâtreux bleu en vrac + peinture non séparable	03/11/2017	JULIEN Mickaël
LOCALISATION		RESULTAT	
Mur B		Amiante non détectée

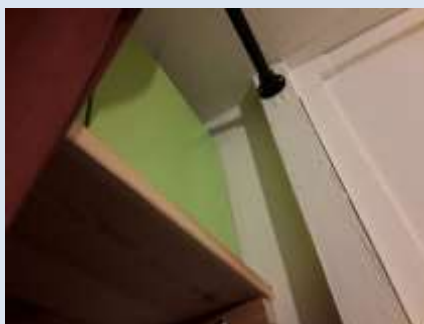
PRELEVEMENT : 79LAD0204P004			
NOM DU CLIENT	NUMERO DU DOSSIER	PIECE OU LOCAL	
OPH77	79LAD0204 03/11/2017	Placard	
ELEMENT	DESCRIPTIF DU LABORATOIRE	DATE DE PRELEVEMENT	NOM DE L'OPERATEUR
Enduit béton	Enduit plâtreux beige en vrac + peintures multiples non séparable	03/11/2017	JULIEN Mickaël
LOCALISATION		RESULTAT	
Plafond		Amiante détectée (Chrysotile)

Fraction Analyisée	Technique analytique et date d'analyse	Résultat	Type d'amiante	Nb de préparations
Enduit plâtreux beige en vrac + peintures multiples non séparable	META le 14/11/2017	Présence de fibres d'amiante	Chrysotile	1

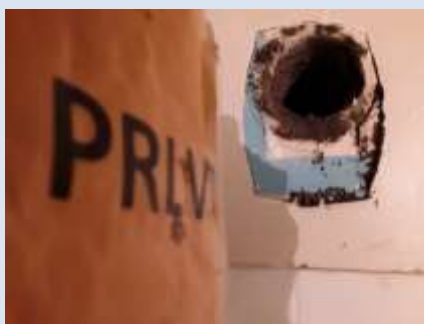
PRELEVEMENT : 79LAD0204P005			
NOM DU CLIENT	NUMERO DU DOSSIER	PIECE OU LOCAL	
OPH77	79LAD0204 03/11/2017	Salle de bains	
ELEMENT	DESCRIPTIF DU LABORATOIRE	DATE DE PRELEVEMENT	NOM DE L'OPERATEUR
Enduit / Peinture plaque de plâtre	Enduit plâtreux blanc en vrac + peintures multiples non séparable	03/11/2017	JULIEN Mickaël
LOCALISATION		RESULTAT	
Mur C		Amiante non détectée

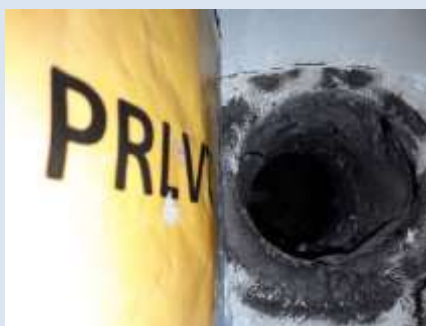
PRELEVEMENT : 79LAD0204P006			
NOM DU CLIENT	NUMERO DU DOSSIER	PIECE OU LOCAL	
OPH77	79LAD0204 03/11/2017	Salle de bains	
ELEMENT	DESCRIPTIF DU LABORATOIRE	DATE DE PRELEVEMENT	NOM DE L'OPERATEUR
Joint	Matériau mou gris avec poussières	03/11/2017	JULIEN Mickaël
LOCALISATION		RESULTAT	
Mur C		Amiante non détectée

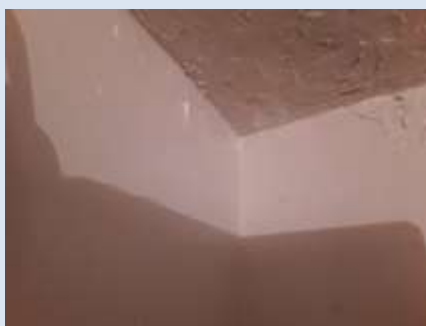
PIECE	ETAGE	ELEMENTS	DESCRIPTIF LABORATOIRE	Echantillon	REPERAGE	ETAT	RESULTAT
Cuisine		Enduit / Peinture plaque de plâtre	Enduit plâtreux blanc en vrac + peintures multiples non séparable	79LAD0204P001	Mur E	BON ETAT	Amiante détectée (Chrysotile)
Placard		Enduit béton	Enduit plâtreux beige en vrac + peintures multiples non séparable	79LAD0204P004	Plafond	BON ETAT	Amiante détectée (Chrysotile)
Salle de bains		Enduit béton	Enduit plâtreux blanc en vrac + peintures multiples en faible quantité en vrac non séparable	79LAD0204P007	Plafond	BON ETAT	Amiante détectée (Chrysotile)

PRELEVEMENT : 79LAD0204P007			
NOM DU CLIENT	NUMERO DU DOSSIER	PIECE OU LOCAL	
OPH77	79LAD0204 03/11/2017	Salle de bains	
ELEMENT	DESCRIPTIF DU LABORATOIRE	DATE DE PRELEVEMENT	NOM DE L'OPERATEUR
Enduit béton	Enduit plâtreux blanc en vrac + peintures multiples en faible quantité en vrac non séparable	03/11/2017	JULIEN Mickaël
LOCALISATION		RESULTAT	
Plafond		Amiante détectée (Chrysotile)
