## Rapport de mission de repérage des matériaux et produits contenant de l'amiante avant réalisation de travaux

30 RUE DU BEAUREGARD

77200 TORCY

RAPPORT N° :	79LAD0305	Laboratoire d'Analyses :	ITGA
Repérage réalisé le :	03/11/2017	Adresse laboratoire :	3 RUE ARMAND HERPIN LACROIX - CS 46537 35065 RENNES CEDEX
Accompagnateur :		Numéro d'accréditation :	1-5967
Par :	Mickaël JULIEN	Organisme d'assurance professionnelle :	ALLIANZ
N° certificat :	CPDI 4129	Adresse assurance :	Direction Opérations Entreprises 5C Esplanade Charles de Gaulle 33081 BORDEAUX CEDEX
Date d'obtention :	01/01/2017	N° de contrat d'assurance :	55897385
Organisme certificateur	I.CERT Parc Edonia - Bâtiment G - Rue de la Terre Victoria - 35760 SAINT-GREGOIRE	Date de validité :	31/12/2017

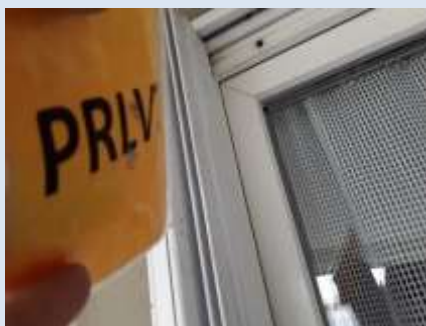
PRELEVEMENT : 79LAD0305P001			
NOM DU CLIENT	NUMERO DU DOSSIER		PIECE OU LOCAL
OPH77	79LAD0305 03/11/2017		Séjour
ELEMENT	DESCRIPTIF DU LABORATOIRE	DATE DE PRELEVEMENT	NOM DE L'OPERATEUR
Joint de parclose	<b>Matériau souple gris</b>	03/11/2017	JULIEN Mickaël
LOCALISATION		RESULTAT	
Fenêtres		<b>Amiante non détectée</b>

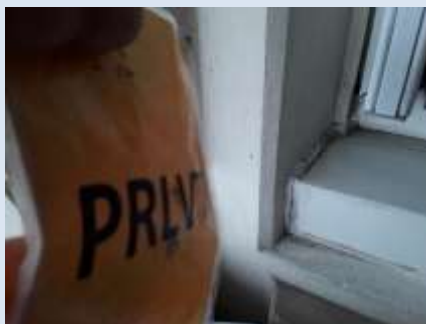
PRELEVEMENT : 79LAD0305P002			
NOM DU CLIENT	NUMERO DU DOSSIER		PIECE OU LOCAL
OPH77	79LAD0305 03/11/2017		Séjour
ELEMENT	DESCRIPTIF DU LABORATOIRE	DATE DE PRELEVEMENT	NOM DE L'OPERATEUR
Joint d'étanchéité	<b>Matériau souple blanc avec poussières non séparable + peintures multiples</b>	03/11/2017	JULIEN Mickaël
LOCALISATION		RESULTAT	
Fenêtres		<b>Amiante non détectée</b>

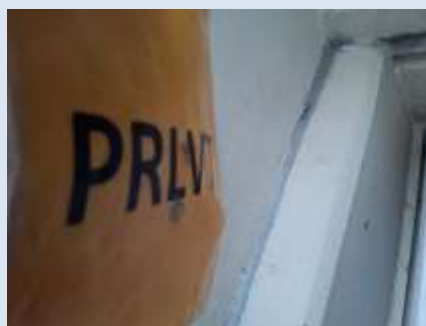
PRELEVEMENT : 79LAD0305P003			
NOM DU CLIENT	NUMERO DU DOSSIER	PIECE OU LOCAL	
OPH77	79LAD0305 03/11/2017	Extérieurs	
ELEMENT	DESCRIPTIF DU LABORATOIRE	DATE DE PRELEVEMENT	NOM DE L'OPERATEUR
Joint	<b>Matériau souple gris</b>	03/11/2017	JULIEN Mickaël
LOCALISATION		RESULTAT	
Murs		<b>Amiante non détectée</b>

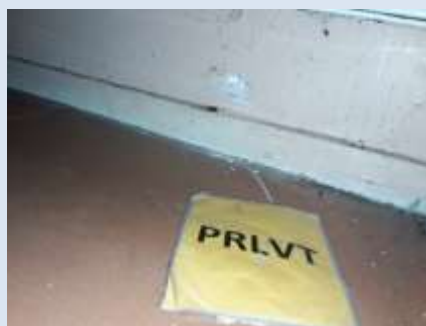
PRELEVEMENT : 79LAD0305P004			
NOM DU CLIENT	NUMERO DU DOSSIER	PIECE OU LOCAL	
OPH77	79LAD0305 03/11/2017	Cuisine	
ELEMENT	DESCRIPTIF DU LABORATOIRE	DATE DE PRELEVEMENT	NOM DE L'OPERATEUR
Enduit plaque de plâtre	<b>Enduit plâtreux blanc en vrac non séparable + peintures multiples non séparable + carton non séparable</b>	03/11/2017	JULIEN Mickaël
LOCALISATION		RESULTAT	
Mur E		<b>Amiante non détectée</b>

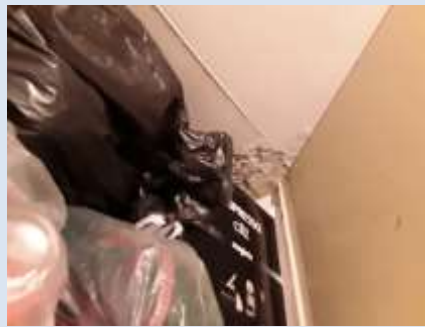
Salle de bains		Joint	Matériau souple blanc avec poussières	79LAD0305P009	Mur C	BON ETAT	Amiante non détectée	RESULTAT ANALYSE
		Enduit béton	Enduit plâtreux blanc en vrac non séparable + matériau gris en vrac non séparable + peinture non séparable	79LAD0305P006	Plafond	DEGRADATION PARTIELLE	Amiante non détectée	ZSO

PRELEVEMENT : 79LAD0305P006			
NOM DU CLIENT	NUMERO DU DOSSIER	PIECE OU LOCAL	
OPH77	79LAD0305 03/11/2017	Placard	
ELEMENT	DESCRIPTIF DU LABORATOIRE	DATE DE PRELEVEMENT	NOM DE L'OPERATEUR
Enduit béton	<b>Enduit plâtreux blanc en vrac non séparable + matériau gris en vrac non séparable + peinture non séparable</b>	03/11/2017	JULIEN Mickaël
LOCALISATION		RESULTAT	
Plafond		<b>Amiante non détectée</b>

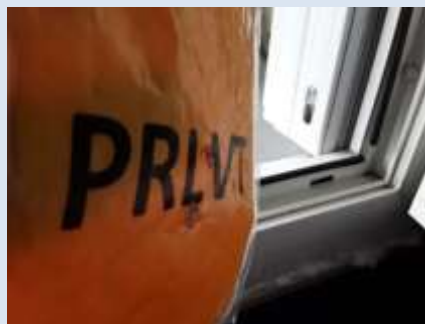
PRELEVEMENT : 79LAD0305P007			
NOM DU CLIENT	NUMERO DU DOSSIER	PIECE OU LOCAL	
OPH77	79LAD0305 03/11/2017	Chambre 1	
ELEMENT	DESCRIPTIF DU LABORATOIRE	DATE DE PRELEVEMENT	NOM DE L'OPERATEUR
Joint	<b>Matériau souple noir</b>	03/11/2017	JULIEN Mickaël
LOCALISATION		RESULTAT	
Fenêtres		<b>Amiante non détectée</b>

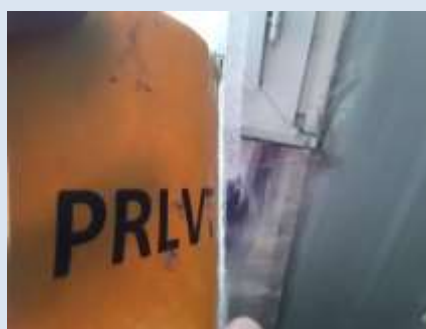
PRELEVEMENT : 79LAD0305P008			
NOM DU CLIENT	NUMERO DU DOSSIER	PIECE OU LOCAL	
OPH77	79LAD0305 03/11/2017	Chambre 1	
ELEMENT	DESCRIPTIF DU LABORATOIRE	DATE DE PRELEVEMENT	NOM DE L'OPERATEUR
Enduit plaque de plâtre	Enduit plâtreux blanc en vrac non séparable + peinture non séparable + carton non séparable + polystyrène non séparable	03/11/2017	JULIEN Mickaël
LOCALISATION		RESULTAT	
Mur B		Amiante détectée (Chrysotile)

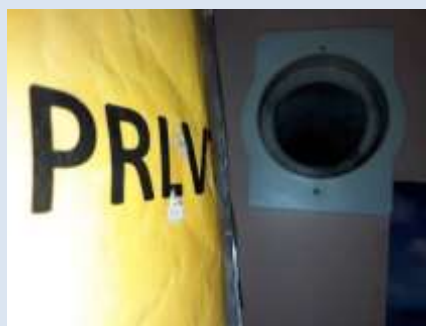
PRELEVEMENT : 79LAD0305P009			
NOM DU CLIENT	NUMERO DU DOSSIER	PIECE OU LOCAL	
OPH77	79LAD0305 03/11/2017	Salle de bains	
ELEMENT	DESCRIPTIF DU LABORATOIRE	DATE DE PRELEVEMENT	NOM DE L'OPERATEUR
Joint	Matériau souple blanc avec poussières	03/11/2017	JULIEN Mickaël
LOCALISATION		RESULTAT	
Mur C		Amiante non détectée

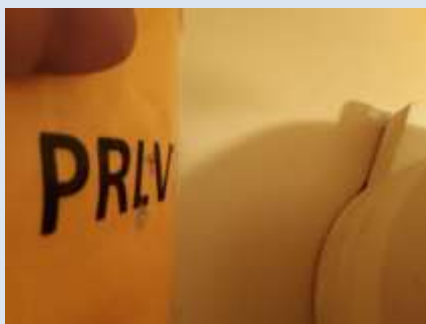
PRELEVEMENT : 79LAD0305P010			
NOM DU CLIENT	NUMERO DU DOSSIER	PIECE OU LOCAL	
OPH77	79LAD0305 03/11/2017	WC	
ELEMENT	DESCRIPTIF DU LABORATOIRE	DATE DE PRELEVEMENT	NOM DE L'OPERATEUR
Enduit / Peinture plaque de plâtre	Enduit plâtreux blanc en vrac non séparable + peinture non séparable + carton non séparable	03/11/2017	JULIEN Mickaël
LOCALISATION		RESULTAT	
Mur B		Amiante détectée (Chrysotile)

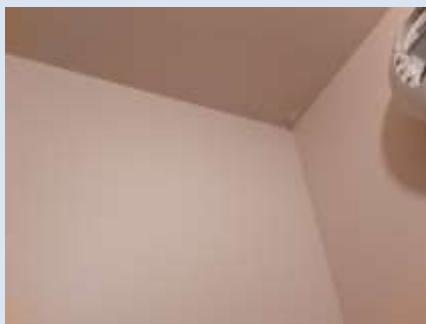
PIECE	ETAGE	ELEMENTS	DESCRIPTIF LABORATOIRE	Echantillon	REPERAGE	ETAT	RESULTAT
Chambre 1		Enduit plaque de plâtre	Enduit plâtreux blanc en vrac non séparable + peinture non séparable + carton non séparable + polystyrène non séparable	79LAD0305P008	Mur B	DEGRADATION PARTIELLE	Amiante détectée (Chrysotile)
WC		Enduit / Peinture plaque de plâtre	Enduit plâtreux blanc en vrac non séparable + peinture non séparable + carton non séparable	79LAD0305P010	Mur B	BON ETAT	Amiante détectée (Chrysotile)
WC		Enduit béton	Enduit plâtreux blanc en vrac non séparable + peinture non séparable	79LAD0305P011	Plafond	BON ETAT	Amiante détectée (Chrysotile)

PRELEVEMENT : 79LAD0305P011			
NOM DU CLIENT	NUMERO DU DOSSIER	PIECE OU LOCAL	
OPH77	79LAD0305 03/11/2017	WC	
ELEMENT	DESCRIPTIF DU LABORATOIRE	DATE DE PRELEVEMENT	NOM DE L'OPERATEUR
Enduit béton	Enduit plâtreux blanc en vrac non séparable + peinture non séparable	03/11/2017	JULIEN Mickaël
LOCALISATION		RESULTAT	
Plafond		Amiante détectée (Chrysotile)
