Rapport de mission de repérage des matériaux et produits contenant de l'amiante avant réalisation de travaux

30 rue du beaugard-apt401

77200 TORCY

RAPPORT N° :	79LAD0401	Laboratoire d'Analyses :	ITGA
Repérage réalisé le :	12/10/2017	Adresse laboratoire :	3 RUE ARMAND HERPIN LACROIX - CS 46537 35065 RENNES CEDEX
Accompagnateur :		Numéro d'accréditation :	1-5967
Par :	Florian BOCQUET	Organisme d'assurance professionnelle :	ALLIANZ
N° certificat :	CPDI 4382	Adresse assurance :	Direction Opérations Entreprises 5C Esplanade Charles de Gaulle 33081 BORDEAUX CEDEX
Date d'obtention :	04/04/2017	N° de contrat d'assurance :	55897385
Organisme certificateur	I.CERT PARC EDONIA - BAT G - RUE DE LA TERRE VICTORIA - 35760 SAINT GREGOIRE	Date de validité :	31/12/2017

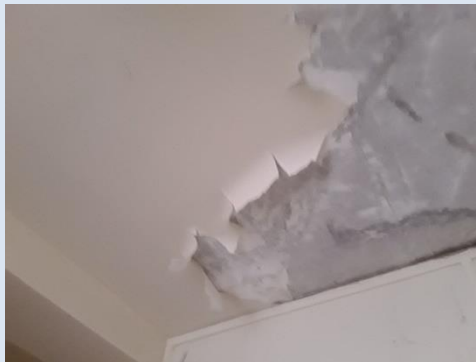
PRELEVEMENT : 79LAD0401P001			
NOM DU CLIENT	NUMERO DU DOSSIER		PIECE OU LOCAL
OPH77	79LAD0401 12/10/2017		Cuisine
ELEMENT	DESCRIPTIF DU LABORATOIRE	DATE DE PRELEVEMENT	NOM DE L'OPERATEUR
Enduit / Peinture	Enduit plâtreux blanc en vrac + peinture non séparable + carton non séparable	12/10/2017	BOCQUET Florian
LOCALISATION		RESULTAT	
Mur C		Amiante non détecté	
EMPLACEMENT

PRELEVEMENT : 79LAD0401P002			
NOM DU CLIENT	NUMERO DU DOSSIER		PIECE OU LOCAL
OPH77	79LAD0401 12/10/2017		Cuisine
ELEMENT	DESCRIPTIF DU LABORATOIRE	DATE DE PRELEVEMENT	NOM DE L'OPERATEUR
Enduit / Calicot	Enduit plâtreux blanc en vrac non séparable + carton non séparable + matériau beige en vrac non séparable	12/10/2017	BOCQUET Florian
LOCALISATION		RESULTAT	
Mur E		Amiante détecté (Chrysotile)	
EMPLACEMENT

PRELEVEMENT : 79LAD0401P003			
NOM DU CLIENT	NUMERO DU DOSSIER		PIECE OU LOCAL
OPH77	79LAD0401 12/10/2017		Cuisine
ELEMENT	DESCRIPTIF DU LABORATOIRE	DATE DE PRELEVEMENT	NOM DE L'OPERATEUR
Enduit / Peinture	Enduit plâtreux blanc en vrac + peinture non séparable	12/10/2017	BOCQUET Florian
LOCALISATION		RESULTAT	
Plafonds		Amiante non détecté	
EMPLACEMENT

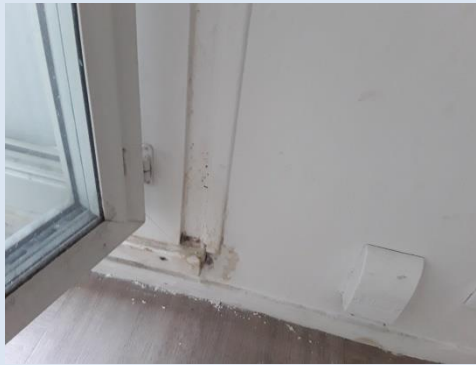
PRELEVEMENT : 79LAD0401P004			
NOM DU CLIENT	NUMERO DU DOSSIER		PIECE OU LOCAL
OPH77	79LAD0401 12/10/2017		Séjour
ELEMENT	DESCRIPTIF DU LABORATOIRE	DATE DE PRELEVEMENT	NOM DE L'OPERATEUR
Enduit / Peinture	Enduit plâtreux blanc en vrac + peinture non séparable + matériau gris en faible quantité non séparable	12/10/2017	BOCQUET Florian
LOCALISATION		RESULTAT	
Mur A		Amiante non détecté	
EMPLACEMENT

PRELEVEMENT : 79LAD0401P005			
NOM DU CLIENT	NUMERO DU DOSSIER		PIECE OU LOCAL
OPH77	79LAD0401 12/10/2017		Séjour
ELEMENT	DESCRIPTIF DU LABORATOIRE	DATE DE PRELEVEMENT	NOM DE L'OPERATEUR
Enduit / Calicot	Enduit plâtreux blanc en vrac + peinture non séparable + carton en faible quantité non séparable	12/10/2017	BOCQUET Florian
LOCALISATION		RESULTAT	
Mur C		Amiante non détecté	
EMPLACEMENT

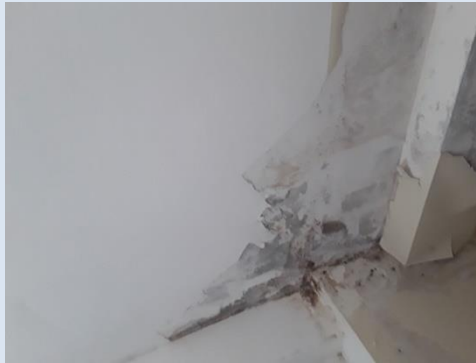
PRELEVEMENT : 79LAD0401P006			
NOM DU CLIENT	NUMERO DU DOSSIER		PIECE OU LOCAL
OPH77	79LAD0401 12/10/2017		Séjour
ELEMENT	DESCRIPTIF DU LABORATOIRE	DATE DE PRELEVEMENT	NOM DE L'OPERATEUR
Enduit / Calicot	Enduit plâtreux blanc en vrac + peinture non séparable + papier non séparable	12/10/2017	BOCQUET Florian
LOCALISATION		RESULTAT	
Mur D		Amiante non détecté	
EMPLACEMENT

PRELEVEMENT : 79LAD0401P007			
NOM DU CLIENT	NUMERO DU DOSSIER		PIECE OU LOCAL
OPH77	79LAD0401 12/10/2017		Séjour
ELEMENT	DESCRIPTIF DU LABORATOIRE	DATE DE PRELEVEMENT	NOM DE L'OPERATEUR
Enduit / Peinture	Enduit plâtreux blanc en vrac + peinture non séparable	12/10/2017	BOCQUET Florian
LOCALISATION		RESULTAT	
Plafonds		Amiante non détecté	
EMPLACEMENT
