Rapport de mission de repérage des matériaux et produits contenant de l'amiante avant réalisation de travaux

30 RUE DU BEAUREGARD

77200 TORCY

RAPPORT N° :	79LAD0504	Laboratoire d'Analyses :	ITGA
Repérage réalisé le :	14/02/2018	Adresse laboratoire :	3 RUE ARMAND HERPIN LACROIX - CS 46537 35065 RENNES CEDEX
Accompagnateur :		Numéro d'accréditation :	1-5967
Par :	Mickaël JULIEN	Organisme d'assurance professionnelle :	ALLIANZ
N° certificat :	CPDI 4129	Adresse assurance :	Direction Opérations Entreprises 5C Esplanade Charles de Gaulle 33081 BORDEAUX CEDEX
Date d'obtention :	01/01/2017	N° de contrat d'assurance :	55832566
Organisme certificateur	I.CERT Parc Edonia - Bâtiment G - Rue de la Terre Victoria - 35760 SAINT-GREGOIRE	Date de validité :	31/12/2018

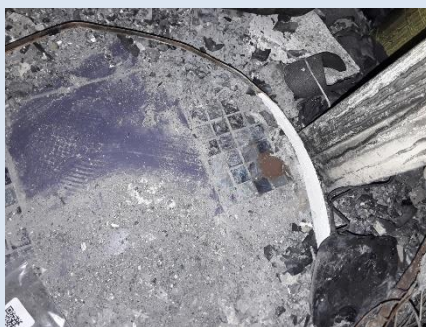
PRELEVEMENT : 79LAD0504P001			
NOM DU CLIENT	NUMERO DU DOSSIER		PIECE OU LOCAL
OPH77	79LAD0504 14/02/2018		WC
ELEMENT	DESCRIPTIF DU LABORATOIRE	DATE DE PRELEVEMENT	NOM DE L'OPERATEUR
Carrelage	Colle grise non séparable + matériau compact gris + peinture en faible quantité non séparable + joint cassant gris + carrelage	14/02/2018	JULIEN Mickaël
LOCALISATION		RESULTAT	
Sol		Amiante non détecté

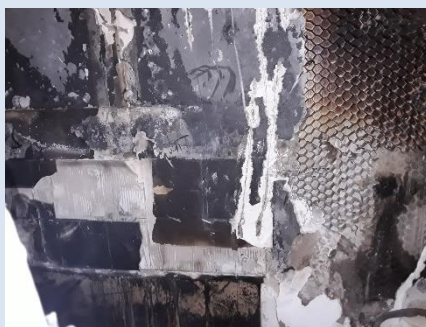
PRELEVEMENT : 79LAD0504P002			
NOM DU CLIENT	NUMERO DU DOSSIER		PIECE OU LOCAL
OPH77	79LAD0504 14/02/2018		Cuisine
ELEMENT	DESCRIPTIF DU LABORATOIRE	DATE DE PRELEVEMENT	NOM DE L'OPERATEUR
Enduit plaque de plâtre	Enduit plâtreux beige en vrac + peinture avec poussières non séparable	14/02/2018	JULIEN Mickaël
LOCALISATION		RESULTAT	
Mur C		Amiante non détecté

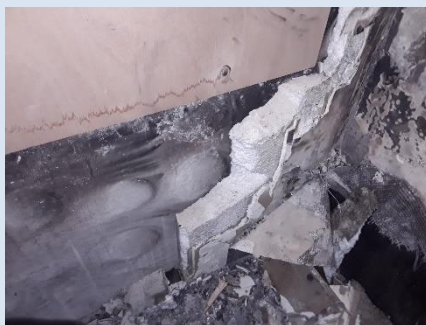
PRELEVEMENT : 79LAD0504P003			
NOM DU CLIENT	NUMERO DU DOSSIER		PIECE OU LOCAL
OPH77	79LAD0504 14/02/2018		Cuisine
ELEMENT	DESCRIPTIF DU LABORATOIRE	DATE DE PRELEVEMENT	NOM DE L'OPERATEUR
Enduit plaque de plâtre	Enduit plâtreux blanc avec poussières non séparable + matériau cartonné + matériau compact gris non séparable + polystyrène expansé (billes) non séparable	14/02/2018	JULIEN Mickaël
LOCALISATION		RESULTAT	
Mur A		Amiante non détecté

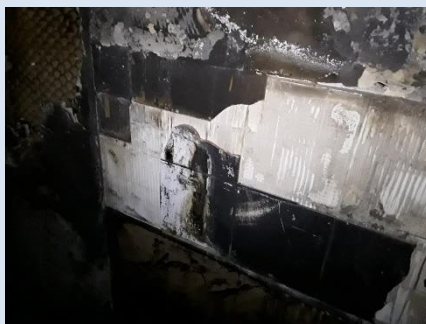
PRELEVEMENT : 79LAD0504P004			
NOM DU CLIENT	NUMERO DU DOSSIER		PIECE OU LOCAL
OPH77	79LAD0504 14/02/2018		Cuisine
ELEMENT	DESCRIPTIF DU LABORATOIRE	DATE DE PRELEVEMENT	NOM DE L'OPERATEUR
Faïence 1	Colle beige + couche plâtreuse blanche en faible quantité non séparable + peinture non séparable	14/02/2018	JULIEN Mickaël
LOCALISATION		RESULTAT	
Mur C		Fr1:Amiante détecté (Chrysotile)

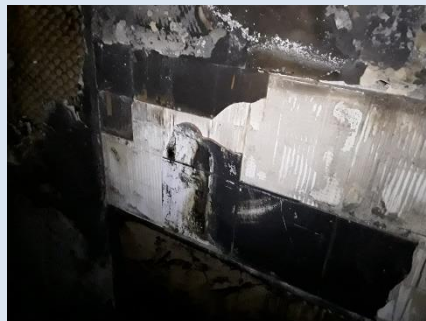
PRELEVEMENT : 79LAD0504P004			
NOM DU CLIENT	NUMERO DU DOSSIER	PIECE OU LOCAL	
OPH77	79LAD0504 14/02/2018	Cuisine	
ELEMENT	DESCRIPTIF DU LABORATOIRE	DATE DE PRELEVEMENT	NOM DE L'OPERATEUR
Faïence 1	Carrelage	14/02/2018	JULIEN Mickaël
LOCALISATION		RESULTAT	
Mur C		Fr2:Amiante non détecté

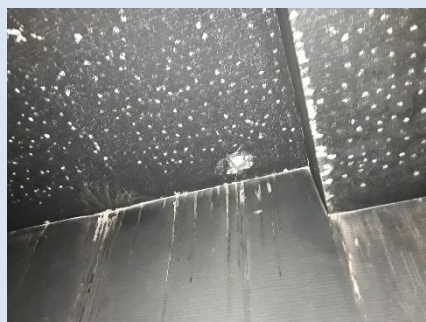
PRELEVEMENT : 79LAD0504P005			
NOM DU CLIENT	NUMERO DU DOSSIER	PIECE OU LOCAL	
OPH77	79LAD0504 14/02/2018	Salle de bains	
ELEMENT	DESCRIPTIF DU LABORATOIRE	DATE DE PRELEVEMENT	NOM DE L'OPERATEUR
Enduit béton	Matériau gris en faible quantité non séparable + enduit plâtreux blanc en vrac + carton en faible quantité non séparable + peintures multiples non séparable	14/02/2018	JULIEN Mickaël
LOCALISATION		RESULTAT	
Plafond		Amiante détecté (Chrysotile)

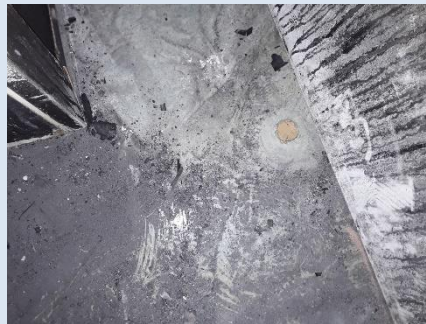
PRELEVEMENT : 79LAD0504P007			
NOM DU CLIENT	NUMERO DU DOSSIER	PIECE OU LOCAL	
OPH77	79LAD0504 14/02/2018	Salle de bains	
ELEMENT	DESCRIPTIF DU LABORATOIRE	DATE DE PRELEVEMENT	NOM DE L'OPERATEUR
Revêtement souple	Revêtement souple vert + colle polymère jaune non séparable + peinture en faible quantité non séparable + ragréage gris + matériau compact gris en faible quantité hétérogène non séparable	14/02/2018	JULIEN Mickaël
LOCALISATION		RESULTAT	
Sol		Amiante non détecté

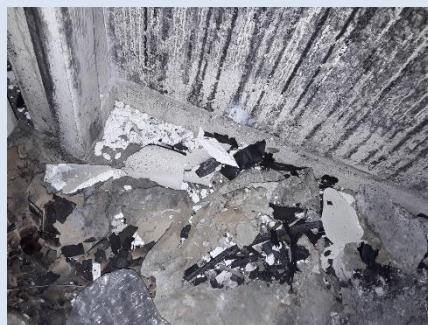
PRELEVEMENT : 79LAD0504P008			
NOM DU CLIENT	NUMERO DU DOSSIER		PIECE OU LOCAL
OPH77	79LAD0504 14/02/2018		Entrée
ELEMENT	DESCRIPTIF DU LABORATOIRE	DATE DE PRELEVEMENT	NOM DE L'OPERATEUR
Enduit béton	Enduit plâtreux blanc en faible quantité en vrac non séparable + papier en faible quantité non séparable + toile fibreuse blanche non séparable + peinture avec poussières	14/02/2018	JULIEN Mickaël
LOCALISATION		RESULTAT	
Mur H		Amiante détecté (Chrysotile)

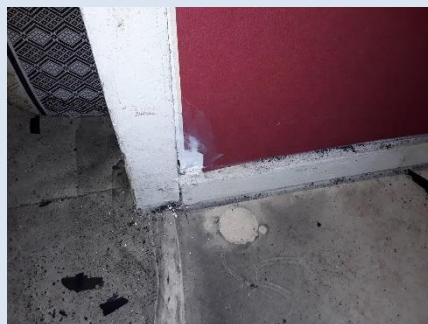
PRELEVEMENT : 79LAD0504P009			
NOM DU CLIENT	NUMERO DU DOSSIER		PIECE OU LOCAL
OPH77	79LAD0504 14/02/2018		Chambre 2
ELEMENT	DESCRIPTIF DU LABORATOIRE	DATE DE PRELEVEMENT	NOM DE L'OPERATEUR
Enduit plaque de plâtre	Enduit plâtreux blanc en vrac + carton non séparable + papier peint non séparable + peinture avec poussières non séparable	14/02/2018	JULIEN Mickaël
LOCALISATION		RESULTAT	
Mur B		Amiante non détecté

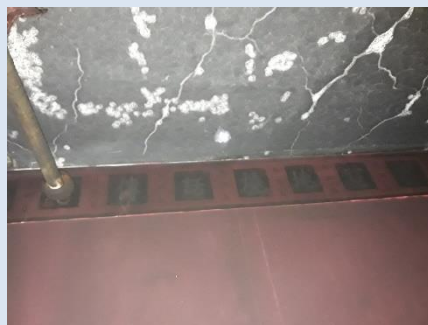
PIECE	ETAGE	ELEMENTS	DESCRIPTIF LABORATOIRE	REPERAGE	Echantillon	METHODE	ETAT	RESULTAT
Chambre 2		Enduit béton	Enduit plâtreux blanc en vrac + peintures multiples non séparable	Plafond	79LAD0504P010	RESULTAT ANALYSE	DEGRADATION PARTIELLE	Amiante détecté (Chrysotile)

PRELEVEMENT : 79LAD0504P010			
NOM DU CLIENT	NUMERO DU DOSSIER		PIECE OU LOCAL
OPH77	79LAD0504 14/02/2018		Chambre 2
ELEMENT	DESCRIPTIF DU LABORATOIRE	DATE DE PRELEVEMENT	NOM DE L'OPERATEUR
Enduit béton	Enduit plâtreux blanc en vrac + peintures multiples non séparable	14/02/2018	JULIEN Mickaël
LOCALISATION		RESULTAT	
Plafond		Amiante détecté (Chrysotile)

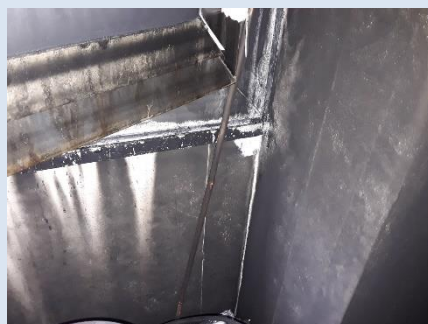
PRELEVEMENT : 79LAD0504P011			
NOM DU CLIENT	NUMERO DU DOSSIER		PIECE OU LOCAL
OPH77	79LAD0504 14/02/2018		Chambre 1
ELEMENT	DESCRIPTIF DU LABORATOIRE	DATE DE PRELEVEMENT	NOM DE L'OPERATEUR
Enduit plaque de plâtre	Enduit plâtreux blanc en vrac + carton non séparable + peinture avec poussières non séparable	14/02/2018	JULIEN Mickaël
LOCALISATION		RESULTAT	
Mur B		Amiante non détecté

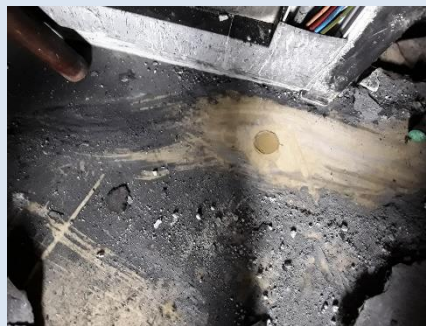
PRELEVEMENT : 79LAD0504P012			
NOM DU CLIENT	NUMERO DU DOSSIER	PIECE OU LOCAL	
OPH77	79LAD0504 14/02/2018	Chambre 1	
ELEMENT	DESCRIPTIF DU LABORATOIRE	DATE DE PRELEVEMENT	NOM DE L'OPERATEUR
Revêtement souple	Revêtement souple beige + colle polymère jaune non séparable + peinture non séparable + ragréage gris + sous couche de ragréage blanche non séparable + matériau compact gris hétérogène	14/02/2018	JULIEN Mickaël
LOCALISATION		RESULTAT	
Sol		Amiante non détecté
