## Rapport de mission de repérage des matériaux et produits contenant de l'amiante avant réalisation de travaux

30 RUE DU BEAUREGARD

77200 TORCY

RAPPORT N° :	79LAD0505	Laboratoire d'Analyses :	ITGA
Repérage réalisé le :	31/10/2017	Adresse laboratoire :	3 RUE ARMAND HERPIN LACROIX - CS 46537 35065 RENNES CEDEX
Accompagnateur :		Numéro d'accréditation :	1-5967
Par :	Mickaël JULIEN	Organisme d'assurance professionnelle :	ALLIANZ
N° certificat :	CPDI 4129	Adresse assurance :	Direction Opérations Entreprises 5C Esplanade Charles de Gaulle 33081 BORDEAUX CEDEX
Date d'obtention :	01/01/2017	N° de contrat d'assurance :	55897385
Organisme certificateur	I.CERT Parc Edonia - Bâtiment G - Rue de la Terre Victoria - 35760 SAINT-GREGOIRE	Date de validité :	31/12/2017

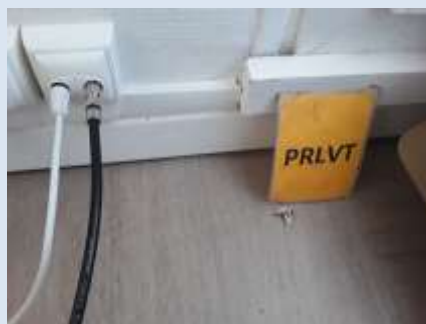
PRELEVEMENT : 79LAD0505P001			
NOM DU CLIENT	NUMERO DU DOSSIER		PIECE OU LOCAL
OPH77	79LAD0505 31/10/2017		Séjour
ELEMENT	DESCRIPTIF DU LABORATOIRE	DATE DE PRELEVEMENT	NOM DE L'OPERATEUR
Enduit plaque de plâtre	Enduit plâtreux blanc en vrac + peinture avec fibres non séparable + carton non séparable	31/10/2017	JULIEN Mickaël
LOCALISATION		RESULTAT	
Mur C		Amiante non détecté

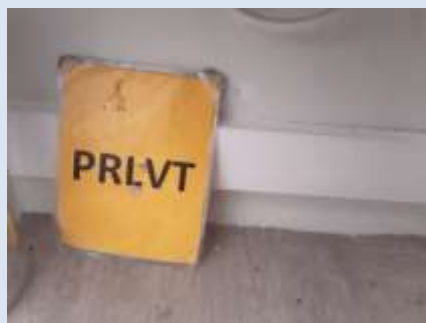
PRELEVEMENT : 79LAD0505P002			
NOM DU CLIENT	NUMERO DU DOSSIER		PIECE OU LOCAL
OPH77	79LAD0505 31/10/2017		Cuisine
ELEMENT	DESCRIPTIF DU LABORATOIRE	DATE DE PRELEVEMENT	NOM DE L'OPERATEUR
Enduit plaque de plâtre	Enduit plâtreux blanc en vrac + peintures multiples non séparable + carton non séparable	31/10/2017	JULIEN Mickaël
LOCALISATION		RESULTAT	
Mur E		Amiante non détecté

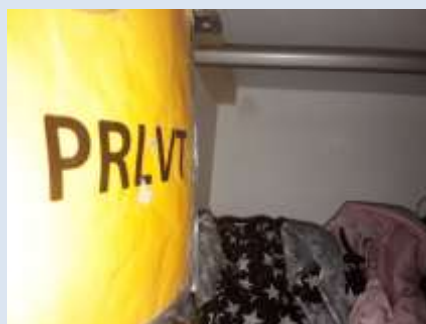
**PRELEVEMENT : 79LAD0505P003**

NOM DU CLIENT	NUMERO DU DOSSIER	PIECE OU LOCAL	
OPH77	79LAD0505 31/10/2017	Placard	
ELEMENT	DESCRIPTIF DU LABORATOIRE	DATE DE PRELEVEMENT	NOM DE L'OPERATEUR
Enduit plaque de plâtre	Enduit plâtreux blanc en vrac + peinture avec fibres non séparable + papier non séparable	31/10/2017	JULIEN Mickaël
LOCALISATION		RESULTAT	
Mur B		Amiante non détecté

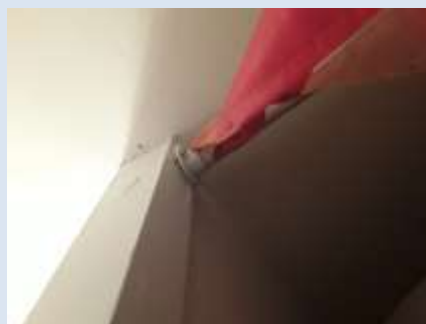
**PRELEVEMENT : 79LAD0505P004**

NOM DU CLIENT	NUMERO DU DOSSIER	PIECE OU LOCAL	
OPH77	79LAD0505 31/10/2017	Placard	
ELEMENT	DESCRIPTIF DU LABORATOIRE	DATE DE PRELEVEMENT	NOM DE L'OPERATEUR
Enduit béton	Enduit plâtreux blanc en vrac + peinture non séparable	31/10/2017	JULIEN Mickaël
LOCALISATION		RESULTAT	
Plafond		Amiante non détecté

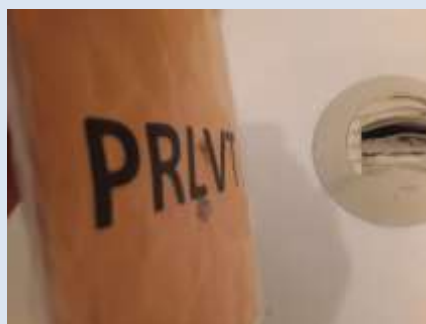
PRELEVEMENT : 79LAD0505P005			
NOM DU CLIENT	NUMERO DU DOSSIER		PIECE OU LOCAL
OPH77	79LAD0505 31/10/2017		Salle de bains
ELEMENT	DESCRIPTIF DU LABORATOIRE	DATE DE PRELEVEMENT	NOM DE L'OPERATEUR
Enduit plaque de plâtre	Enduit plâtreux blanc en vrac + peintures multiples non séparable	31/10/2017	JULIEN Mickaël
LOCALISATION		RESULTAT	
Mur C		Amiante non détecté

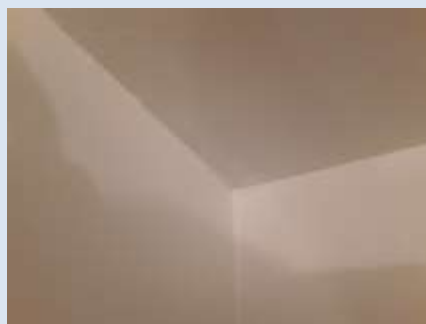
PRELEVEMENT : 79LAD0505P006			
NOM DU CLIENT	NUMERO DU DOSSIER		PIECE OU LOCAL
OPH77	79LAD0505 31/10/2017		Salle de bains
ELEMENT	DESCRIPTIF DU LABORATOIRE	DATE DE PRELEVEMENT	NOM DE L'OPERATEUR
Enduit béton	Enduit plâtreux blanc en vrac + peintures multiples non séparable + carton non séparable	31/10/2017	JULIEN Mickaël
LOCALISATION		RESULTAT	
Plafond		Amiante non détecté
