Rapport de mission de repérage des matériaux et produits contenant de l'amiante avant réalisation de travaux

30 RUE DU BEAUREGARD

77200 TORCY

Rapport N° : 79LAD0603

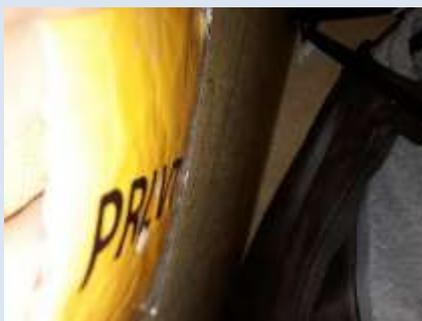
PRELEVEMENT : 79LAD0603P001			
NOM DU CLIENT	NUMERO DU DOSSIER		PIECE OU LOCAL
OPH77	79LAD0603 31/10/2017		Placard
ELEMENT	DESCRIPTIF DU LABORATOIRE	DATE DE PRELEVEMENT	NOM DE L'OPERATEUR
Enduit plaque de plâtre	Enduit plâtreux blanc en vrac + papier peint non séparable + carton non séparable	31/10/2017	JULIEN Mickaël
LOCALISATION		RESULTAT	
Mur B		Amiante non détecté

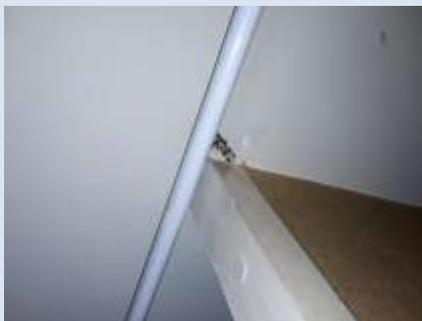
PRELEVEMENT : 79LAD0603P002			
NOM DU CLIENT	NUMERO DU DOSSIER		PIECE OU LOCAL
OPH77	79LAD0603 31/10/2017		Placard
ELEMENT	DESCRIPTIF DU LABORATOIRE	DATE DE PRELEVEMENT	NOM DE L'OPERATEUR
Enduit béton	Enduit plâtreux blanc en vrac + peinture non séparable	31/10/2017	JULIEN Mickaël
LOCALISATION		RESULTAT	
Plafond		Amiante non détecté

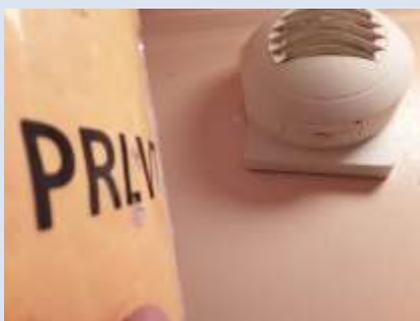
PRELEVEMENT : 79LAD0603P005			
NOM DU CLIENT	NUMERO DU DOSSIER	PIECE OU LOCAL	
OPH77	79LAD0603 31/10/2017	WC	
ELEMENT	DESCRIPTIF DU LABORATOIRE	DATE DE PRELEVEMENT	NOM DE L'OPERATEUR
Enduit / Peinture plaque de plâtre	Enduit plâtreux blanc en vrac + peintures multiples non séparable	31/10/2017	JULIEN Mickaël
LOCALISATION		RESULTAT	
Mur B		Amiante non détecté

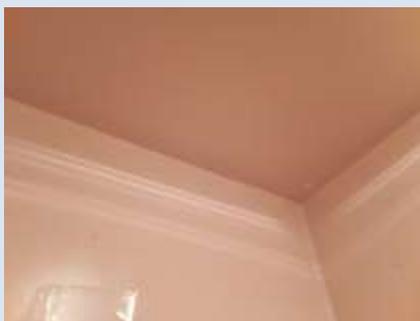
PRELEVEMENT : 79LAD0603P006			
NOM DU CLIENT	NUMERO DU DOSSIER	PIECE OU LOCAL	
OPH77	79LAD0603 31/10/2017	WC	
ELEMENT	DESCRIPTIF DU LABORATOIRE	DATE DE PRELEVEMENT	NOM DE L'OPERATEUR
Enduit béton	Enduit plâtreux blanc en vrac + peintures multiples non séparable + carton non séparable	31/10/2017	JULIEN Mickaël
LOCALISATION		RESULTAT	
Plafond		Amiante non détecté
