Rapport de mission de repérage des matériaux et produits contenant de l'amiante avant réalisation de travaux

30 RUE DU BEAUREGARD

77200 TORCY

RAPPORT N° :	79LAD0605	Laboratoire d'Analyses :	ITGA
Repérage réalisé le :	02/11/2017	Adresse laboratoire :	3 RUE ARMAND HERPIN LACROIX - CS 46537 35065 RENNES CEDEX
Accompagnateur :		Numéro d'accréditation :	1-5967
Par :	Mickaël JULIEN	Organisme d'assurance professionnelle :	ALLIANZ
N° certificat :	CPDI 4129	Adresse assurance :	Direction Opérations Entreprises 5C Esplanade Charles de Gaulle 33081 BORDEAUX CEDEX
Date d'obtention :	01/01/2017	N° de contrat d'assurance :	55897385
Organisme certificateur	I.CERT Parc Edonia - Bâtiment G - Rue de la Terre Victoria - 35760 SAINT-GREGOIRE	Date de validité :	31/12/2017

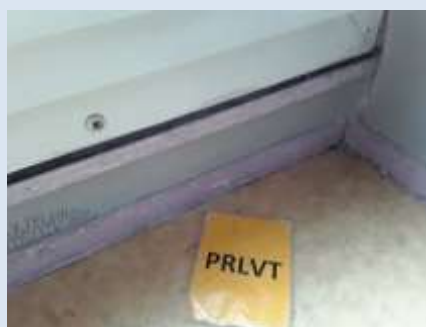
PRELEVEMENT : 79LAD0605P001			
NOM DU CLIENT	NUMERO DU DOSSIER		PIECE OU LOCAL
OPH77	79LAD0605 02/11/2017		Séjour
ELEMENT	DESCRIPTIF DU LABORATOIRE	DATE DE PRELEVEMENT	NOM DE L'OPERATEUR
Enduit plaque de plâtre	Enduit plâtreux blanc en vrac + peinture non séparable + matériau gris en vrac avec poussières non séparable	02/11/2017	JULIEN Mickaël
LOCALISATION		RESULTAT	
Mur C		Amiante non détecté

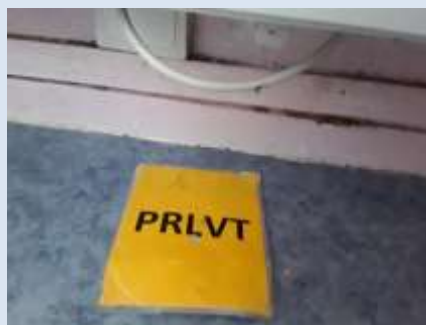
PRELEVEMENT : 79LAD0605P002			
NOM DU CLIENT	NUMERO DU DOSSIER		PIECE OU LOCAL
OPH77	79LAD0605 02/11/2017		Cuisine
ELEMENT	DESCRIPTIF DU LABORATOIRE	DATE DE PRELEVEMENT	NOM DE L'OPERATEUR
Enduit plaque de plâtre	Enduit plâtreux blanc en vrac + peinture non séparable + carton non séparable	02/11/2017	JULIEN Mickaël
LOCALISATION		RESULTAT	
Mur E		Amiante non détecté

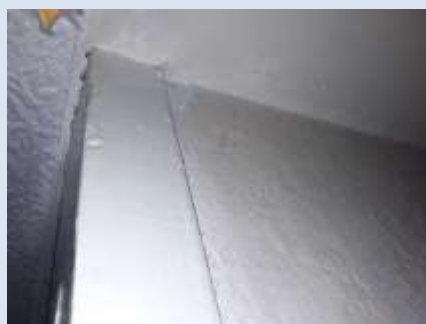
PRELEVEMENT : 79LAD0605P003

NOM DU CLIENT	NUMERO DU DOSSIER	PIECE OU LOCAL	
OPH77	79LAD0605 02/11/2017	Placard	
ELEMENT	DESCRIPTIF DU LABORATOIRE	DATE DE PRELEVEMENT	NOM DE L'OPERATEUR
Enduit plaque de plâtre	Enduit plâtreux blanc en vrac + peinture non séparable + papier peint non séparable	02/11/2017	JULIEN Mickaël
LOCALISATION		RESULTAT	
Mur A		Amiante non détecté

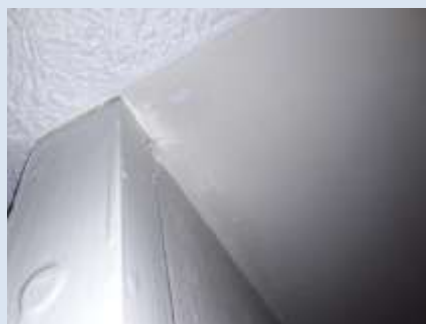
PRELEVEMENT : 79LAD0605P004

NOM DU CLIENT	NUMERO DU DOSSIER	PIECE OU LOCAL	
OPH77	79LAD0605 02/11/2017	Placard	
ELEMENT	DESCRIPTIF DU LABORATOIRE	DATE DE PRELEVEMENT	NOM DE L'OPERATEUR
Enduit béton	Enduit plâtreux blanc en vrac + peinture non séparable	02/11/2017	JULIEN Mickaël
LOCALISATION		RESULTAT	
Plafond		Amiante non détecté

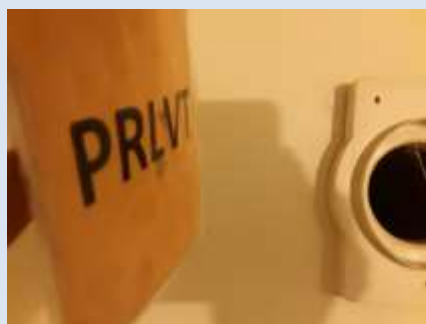
PRELEVEMENT : 79LAD0605P005			
NOM DU CLIENT	NUMERO DU DOSSIER	PIECE OU LOCAL	
OPH77	79LAD0605 02/11/2017	Salle de bains	
ELEMENT	DESCRIPTIF DU LABORATOIRE	DATE DE PRELEVEMENT	NOM DE L'OPERATEUR
Enduit plaque de plâtre	Enduit plâtreux blanc en vrac + peinture non séparable + carton non séparable	02/11/2017	JULIEN Mickaël
LOCALISATION		RESULTAT	
Mur C		Amiante non détecté

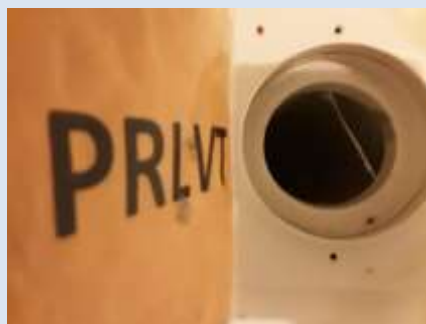
Salle de bains		Joint	Matériau souple beige avec poussières + peinture non séparable	79LAD0605P006	Mur C	BON ETAT	Amiante non détecté	RESULTAT ANALYSE

PRELEVEMENT : 79LAD0605P006			
NOM DU CLIENT	NUMERO DU DOSSIER	PIECE OU LOCAL	
OPH77	79LAD0605 02/11/2017	Salle de bains	
ELEMENT	DESCRIPTIF DU LABORATOIRE	DATE DE PRELEVEMENT	NOM DE L'OPERATEUR
Joint	Matériau souple beige avec poussières + peinture non séparable	02/11/2017	JULIEN Mickaël
LOCALISATION		RESULTAT	
Mur C		Amiante non détecté
