Rapport de mission de repérage des matériaux et produits contenant de l'amiante avant réalisation de travaux

32 RUE DU BEAUREGARD

MODULE 79LAE0002
77200 TORCY

RAPPORT N° :	79LAE0002	Laboratoire d'Analyses :	ITGA
Repérage réalisé le :	19/03/2019	Adresse laboratoire :	3 RUE ARMAND HERPIN LACROIX - CS 46537 35065 RENNES CEDEX
Accompagnateur :		Numéro d'accréditation :	1-5967
Par :	Abdessamad RHENZOUR	Organisme d'assurance professionnelle :	AXA France
N° certificat :	DTI3342	Adresse assurance :	313 Terrasses de l'Arche 92727 NANTERRE CEDEX
Date d'obtention :	23/11/2017	N° de contrat d'assurance :	10158549604
Organisme certificateur	DEKRA 5 avenue Garlande - 92220 BAGNEUX	Date de validité :	31/12/2019

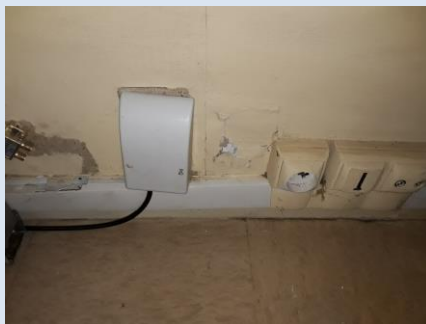
PRELEVEMENT : 79LAE0002P001			
NOM DU CLIENT	NUMERO DU DOSSIER		PIECE OU LOCAL
OPH77	79LAE0002 19/03/2019		Séjour / Salon (RC)
ELEMENT	DESCRIPTIF DU LABORATOIRE	DATE DE PRELEVEMENT	NOM DE L'OPERATEUR
Enduit / Peinture plaque de plâtre	Enduit plâtreux blanc en vrac	19/03/2019	RHENZOUR Abdessamad
LOCALISATION		RESULTAT	
Mur C		Fr1:Amiante non détecté

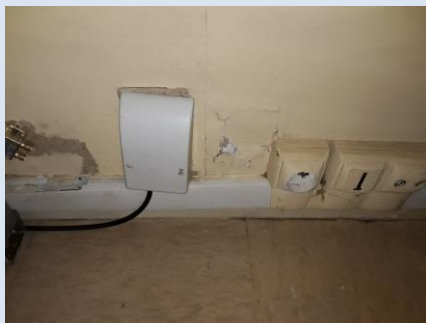
PRELEVEMENT : 79LAE0002P001			
NOM DU CLIENT	NUMERO DU DOSSIER		PIECE OU LOCAL
OPH77	79LAE0002 19/03/2019		Séjour / Salon (RC)
ELEMENT	DESCRIPTIF DU LABORATOIRE	DATE DE PRELEVEMENT	NOM DE L'OPERATEUR
Enduit / Peinture plaque de plâtre	Carton + peinture non séparable	19/03/2019	RHENZOUR Abdessamad
LOCALISATION		RESULTAT	
Mur C		Fr2:Amiante non détecté

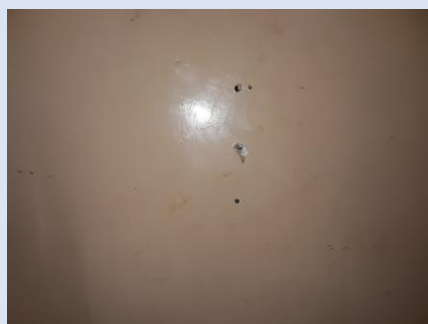
PRELEVEMENT : 79LAE0002P002			
NOM DU CLIENT	NUMERO DU DOSSIER		PIECE OU LOCAL
OPH77	79LAE0002 19/03/2019		Cellier (RC)
ELEMENT	DESCRIPTIF DU LABORATOIRE	DATE DE PRELEVEMENT	NOM DE L'OPERATEUR
Enduit / Peinture plaque de plâtre	Carton + peinture non séparable	19/03/2019	RHENZOUR Abdessamad
LOCALISATION		RESULTAT	
Mur C		Fr1:Amiante non détecté

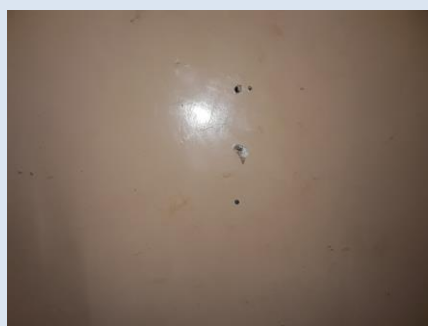
PRELEVEMENT : 79LAE0002P002			
NOM DU CLIENT	NUMERO DU DOSSIER		PIECE OU LOCAL
OPH77	79LAE0002 19/03/2019		Cellier (RC)
ELEMENT	DESCRIPTIF DU LABORATOIRE	DATE DE PRELEVEMENT	NOM DE L'OPERATEUR
Enduit / Peinture plaque de plâtre	Enduit plâtreux blanc en vrac	19/03/2019	RHENZOUR Abdessamad
LOCALISATION		RESULTAT	
Mur C		Fr2:Amiante non détecté

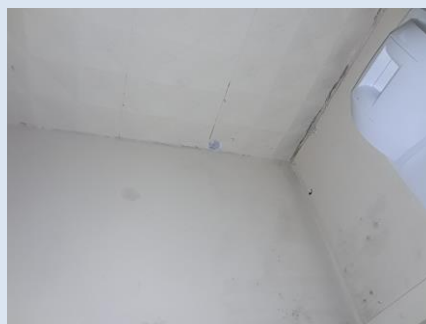
PRELEVEMENT : 79LAE0002P003			
NOM DU CLIENT	NUMERO DU DOSSIER	PIECE OU LOCAL	
OPH77	79LAE0002 19/03/2019	WC (RC)	
ELEMENT	DESCRIPTIF DU LABORATOIRE	DATE DE PRELEVEMENT	NOM DE L'OPERATEUR
Dalle de polystyrènes	Polystyrène + matériau beige en vrac non séparable + papier en faible quantité non séparable + peintures multiples non séparable	19/03/2019	RHENZOUR Abdessamad
LOCALISATION		RESULTAT	
Plafond		Amiante non détecté

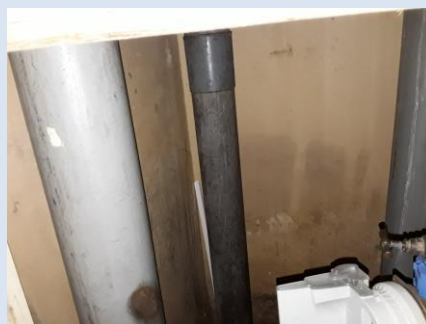
PRELEVEMENT : 79LAE0002P004			
NOM DU CLIENT	NUMERO DU DOSSIER	PIECE OU LOCAL	
OPH77	79LAE0002 19/03/2019	Gaine technique (RC)	
ELEMENT	DESCRIPTIF DU LABORATOIRE	DATE DE PRELEVEMENT	NOM DE L'OPERATEUR
Conduit PVC		19/03/2019	RHENZOUR Abdessamad
LOCALISATION		RESULTAT	
Conduits		Amiante non détectée

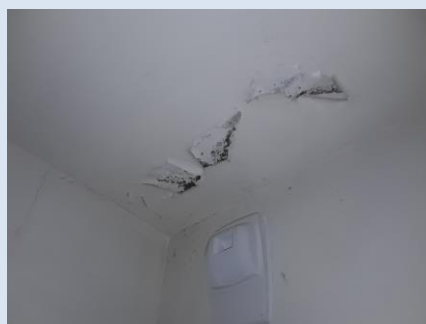
PRELEVEMENT : 79LAE0002P005			
NOM DU CLIENT	NUMERO DU DOSSIER	PIECE OU LOCAL	
OPH77	79LAE0002 19/03/2019	Salle de bains (RC)	
ELEMENT	DESCRIPTIF DU LABORATOIRE	DATE DE PRELEVEMENT	NOM DE L'OPERATEUR
Enduit / Peinture béton	Enduit plâtreux blanc en vrac + peinture non séparable	19/03/2019	RHENZOUR Abdessamad
LOCALISATION		RESULTAT	
Plafond		Amiante non détecté

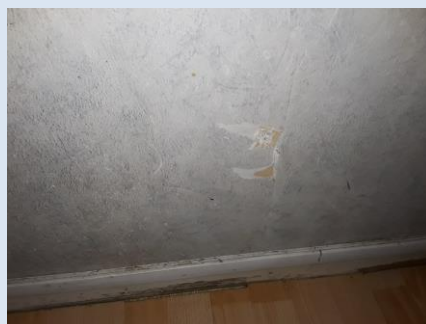
PRELEVEMENT : 79LAE0002P006			
NOM DU CLIENT	NUMERO DU DOSSIER	PIECE OU LOCAL	
OPH77	79LAE0002 19/03/2019	Chambre 1 (RC)	
ELEMENT	DESCRIPTIF DU LABORATOIRE	DATE DE PRELEVEMENT	NOM DE L'OPERATEUR
Enduit / Peinture béton	Enduit gris en vrac + peinture en faible quantité non séparable + papier non séparable + papier peint non séparable	19/03/2019	RHENZOUR Abdessamad
LOCALISATION		RESULTAT	
Mur A		Amiante non détecté
