## Rapport de mission de repérage des matériaux et produits contenant de l'amiante avant réalisation de travaux

32 RUE BEAUREGARD LGT 4

4  
77200 TORCY

RAPPORT N° :	79LAE0004	Laboratoire d'Analyses :	ITGA
Repérage réalisé le :	08/11/2017	Adresse laboratoire :	3 RUE ARMAND HERPIN LACROIX - CS 46537 35065 RENNES CEDEX
Accompagnateur :		Numéro d'accréditation :	1-5967
Par :	Mickaël JULIEN	Organisme d'assurance professionnelle :	ALLIANZ
N° certificat :	CPDI 4129	Adresse assurance :	Direction Opérations Entreprises 5C Esplanade Charles de Gaulle 33081 BORDEAUX CEDEX
Date d'obtention :	01/01/2017	N° de contrat d'assurance :	55897385
Organisme certificateur	I.CERT Parc Edonia - Bâtiment G - Rue de la Terre Victoria - 35760 SAINT-GREGOIRE	Date de validité :	31/12/2017

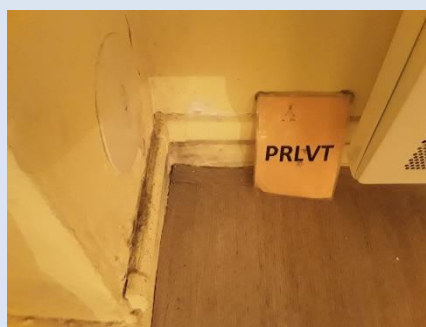
PRELEVEMENT : 79LAE0004P001			
NOM DU CLIENT	NUMERO DU DOSSIER		PIECE OU LOCAL
OPH77	79LAE0004 08/11/2017		Chambre 2
ELEMENT	DESCRIPTIF DU LABORATOIRE	DATE DE PRELEVEMENT	NOM DE L'OPERATEUR
Enduit plaque de plâtre	Enduit plâtreux blanc en vrac non séparable + papier non séparable + enduit plâtreux beige en vrac non séparable + peinture non séparable	08/11/2017	JULIEN Mickaël
LOCALISATION		RESULTAT	
Mur E		Amiante détecté (Chrysotile)

Fraction Analysée	Technique analytique et date d'analyse	Résultat	Type d'amiante	Nb de préparations
▶ Enduit plâtreux blanc en vrac non séparable + papier non séparable + enduit plâtreux beige en vrac non séparable + peinture non séparable	META le 16/11/2017	Présence de fibres d'amiante	Chrysotile	1

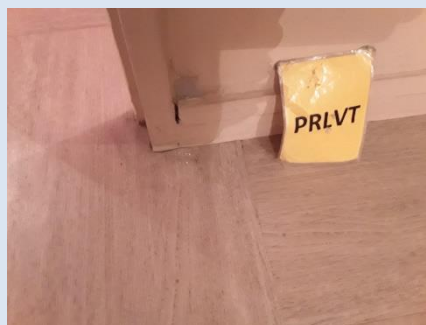
PRELEVEMENT : 79LAE0004P002			
NOM DU CLIENT	NUMERO DU DOSSIER		PIECE OU LOCAL
OPH77	79LAE0004 08/11/2017		Chambre 3
ELEMENT	DESCRIPTIF DU LABORATOIRE	DATE DE PRELEVEMENT	NOM DE L'OPERATEUR
Enduit / Peinture plaque de plâtre	Enduit plâtreux blanc en vrac + peintures multiples non séparable + carton non séparable	08/11/2017	JULIEN Mickaël
LOCALISATION		RESULTAT	
Mur F		Amiante non détecté

Fraction Analysée	Technique analytique et date d'analyse	Résultat	Type d'amiante	Nb de préparations
▶ Enduit plâtreux blanc en vrac + peintures multiples non séparable + carton non séparable	META le 16/11/2017	Amiante non détecté	---	2

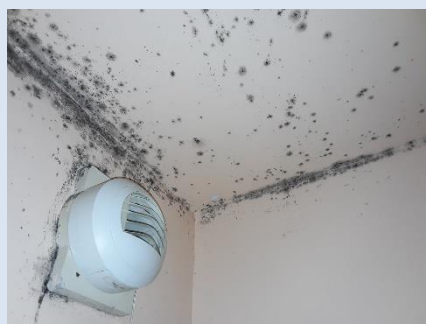
PRELEVEMENT : 79LAE0004P003			
NOM DU CLIENT	NUMERO DU DOSSIER	PIECE OU LOCAL	
OPH77	79LAE0004 08/11/2017	Salle de bains	
ELEMENT	DESCRIPTIF DU LABORATOIRE	DATE DE PRELEVEMENT	NOM DE L'OPERATEUR
Enduit béton	Enduit plâtreux blanc en vrac + peintures multiples non séparable	08/11/2017	JULIEN Mickaël
LOCALISATION		RESULTAT	
Plafond		Amiante non détecté

Fraction Analyisée	Technique analytique et date d'analyse	Résultat	Type d'amiante	Nb de préparations
▶ Enduit plâtreux blanc en vrac + peintures multiples non séparable	META le 16/11/2017	Amiante non détecté	---	1

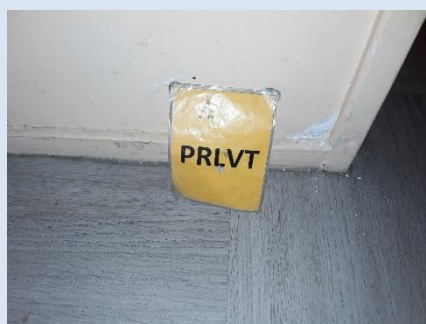
PRELEVEMENT : 79LAE0004P004			
NOM DU CLIENT	NUMERO DU DOSSIER	PIECE OU LOCAL	
OPH77	79LAE0004 08/11/2017	Salle de bains	
ELEMENT	DESCRIPTIF DU LABORATOIRE	DATE DE PRELEVEMENT	NOM DE L'OPERATEUR
Enduit / Peinture plaque de plâtre	Enduit plâtreux blanc en vrac + peintures multiples non séparable + carton non séparable	08/11/2017	JULIEN Mickaël
LOCALISATION		RESULTAT	
Mur D		Amiante non détecté

Fraction Analyisée	Technique analytique et date d'analyse	Résultat	Type d'amiante	Nb de préparations
▶ Enduit plâtreux blanc en vrac + peintures multiples non séparable + carton non séparable	META le 16/11/2017	Amiante non détecté	---	2

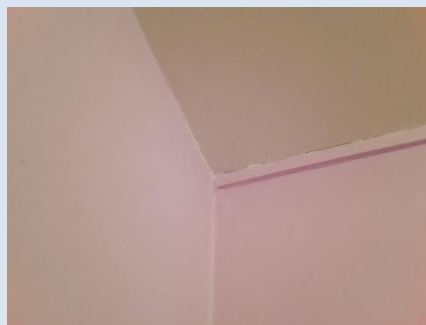
PRELEVEMENT : 79LAE0004P005			
NOM DU CLIENT	NUMERO DU DOSSIER		PIECE OU LOCAL
OPH77	79LAE0004 08/11/2017		Entrée
ELEMENT	DESCRIPTIF DU LABORATOIRE	DATE DE PRELEVEMENT	NOM DE L'OPERATEUR
Enduit béton	Enduit plâtreux blanc en vrac + peintures multiples non séparable	08/11/2017	JULIEN Mickaël
LOCALISATION		RESULTAT	
Plafond		Amiante non détecté

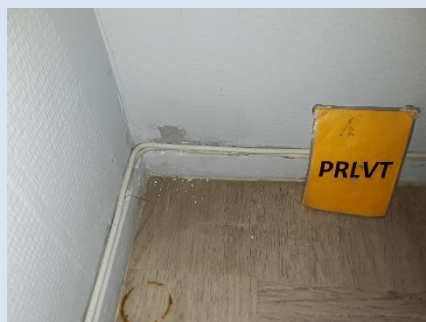
PRELEVEMENT : 79LAE0004P006			
NOM DU CLIENT	NUMERO DU DOSSIER		PIECE OU LOCAL
OPH77	79LAE0004 08/11/2017		Séjour
ELEMENT	DESCRIPTIF DU LABORATOIRE	DATE DE PRELEVEMENT	NOM DE L'OPERATEUR
Enduit béton	Enduit plâtreux blanc en vrac + peintures multiples non séparable + toile fibreuse blanche en faible quantité non séparable	08/11/2017	JULIEN Mickaël
LOCALISATION		RESULTAT	
Mur B		Amiante détecté (Chrysotile)

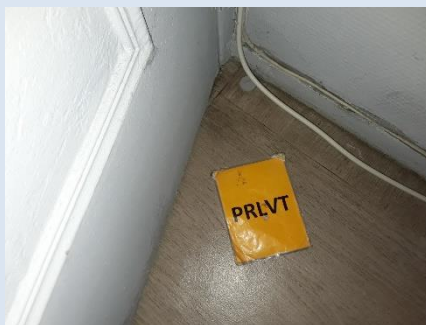
PRELEVEMENT : 79LAE0004P007			
NOM DU CLIENT	NUMERO DU DOSSIER	PIECE OU LOCAL	
OPH77	79LAE0004 08/11/2017	Séjour	
ELEMENT	DESCRIPTIF DU LABORATOIRE	DATE DE PRELEVEMENT	NOM DE L'OPERATEUR
Dalle de sol	Revêtement souple beige + colle polymère jaune non séparable + peinture non séparable + ragréage rose + sous couche de ragréage blanche non séparable + ragréage gris	08/11/2017	JULIEN Mickaël
LOCALISATION		RESULTAT	
Sol		Amiante non détecté

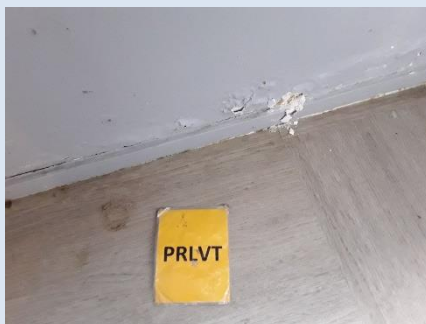
PRELEVEMENT : 79LAE0004P008			
NOM DU CLIENT	NUMERO DU DOSSIER	PIECE OU LOCAL	
OPH77	79LAE0004 08/11/2017	Cuisine	
ELEMENT	DESCRIPTIF DU LABORATOIRE	DATE DE PRELEVEMENT	NOM DE L'OPERATEUR
Enduit / Peinture plaque de plâtre	Enduit plâtreux blanc en vrac + peintures multiples non séparable + papier non séparable	08/11/2017	JULIEN Mickaël
LOCALISATION		RESULTAT	
Mur D		Amiante non détecté

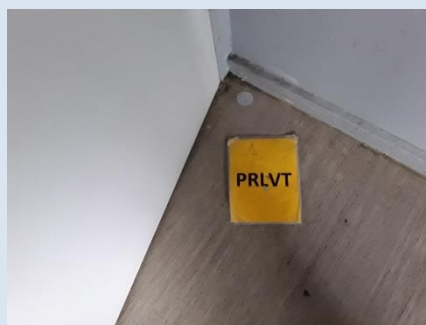
PRELEVEMENT : 79LAE0004P009			
NOM DU CLIENT	NUMERO DU DOSSIER	PIECE OU LOCAL	
OPH77	79LAE0004 08/11/2017	Cuisine	
ELEMENT	DESCRIPTIF DU LABORATOIRE	DATE DE PRELEVEMENT	NOM DE L'OPERATEUR
Dalle de sol	Revêtement souple beige + colle polymère jaune non séparable + ragréage gris + ragréage rose + colle polymère jaune non séparable + peinture non séparable + ragréage gris	08/11/2017	JULIEN Mickaël
LOCALISATION		RESULTAT	
Sol		Amiante non détecté	
EMPLACEMENT
