Rapport de mission de repérage des matériaux et produits contenant de l'amiante avant réalisation de travaux

32 RUE DU BEAUREGARD

77200 TORCY

RAPPORT N° :	79LAE0204	Laboratoire d'Analyses :	ITGA
Repérage réalisé le :	03/11/2017	Adresse laboratoire :	3 RUE ARMAND HERPIN LACROIX - CS 46537 35065 RENNES CEDEX
Accompagnateur :		Numéro d'accréditation :	1-5967
Par :	Mickaël JULIEN	Organisme d'assurance professionnelle :	ALLIANZ
N° certificat :	CPDI 4129	Adresse assurance :	Direction Opérations Entreprises 5C Esplanade Charles de Gaulle 33081 BORDEAUX CEDEX
Date d'obtention :	01/01/2017	N° de contrat d'assurance :	55897385
Organisme certificateur	I.CERT Parc Edonia - Bâtiment G - Rue de la Terre Victoria - 35760 SAINT-GREGOIRE	Date de validité :	31/12/2017

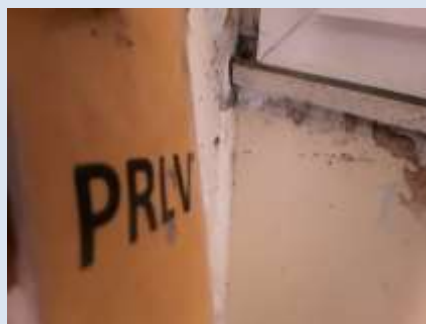
PRELEVEMENT : 79LAE0204P001			
NOM DU CLIENT	NUMERO DU DOSSIER		PIECE OU LOCAL
OPH77	79LAE0204 03/11/2017		Cuisine
ELEMENT	DESCRIPTIF DU LABORATOIRE	DATE DE PRELEVEMENT	NOM DE L'OPERATEUR
Enduit plaque de plâtre	Enduit plâtreux blanc en vrac non séparable + peinture non séparable + carton non séparable + matériau plâtreux beige non séparable + papier peint non séparable	03/11/2017	JULIEN Mickaël
LOCALISATION		RESULTAT	
Mur B		Amiante non détectée	
EMPLACEMENT

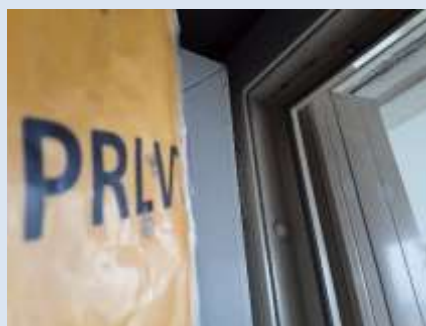
PRELEVEMENT : 79LAE0204P002			
NOM DU CLIENT	NUMERO DU DOSSIER		PIECE OU LOCAL
OPH77	79LAE0204 03/11/2017		Séjour
ELEMENT	DESCRIPTIF DU LABORATOIRE	DATE DE PRELEVEMENT	NOM DE L'OPERATEUR
Joint	Matériau souple gris avec poussières	03/11/2017	JULIEN Mickaël
LOCALISATION		RESULTAT	
Fenêtres		Amiante non détectée

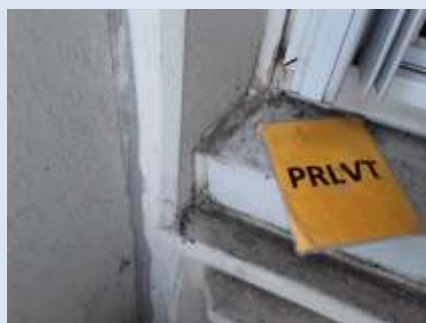
PRELEVEMENT : 79LAE0204P003			
NOM DU CLIENT	NUMERO DU DOSSIER		PIECE OU LOCAL
OPH77	79LAE0204 03/11/2017		Séjour
ELEMENT	DESCRIPTIF DU LABORATOIRE	DATE DE PRELEVEMENT	NOM DE L'OPERATEUR
Joint d'étanchéité	Matériau souple beige + peintures multiples non séparable	03/11/2017	JULIEN Mickaël
LOCALISATION		RESULTAT	
Portes fenêtres		Amiante non détectée

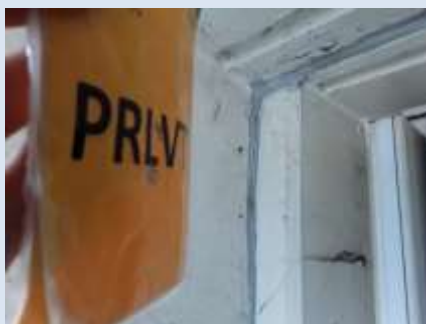
PRELEVEMENT : 79LAE0204P004			
NOM DU CLIENT	NUMERO DU DOSSIER		PIECE OU LOCAL
OPH77	79LAE0204 03/11/2017		Extérieurs
ELEMENT	DESCRIPTIF DU LABORATOIRE	DATE DE PRELEVEMENT	NOM DE L'OPERATEUR
Joint	Matériau souple gris + peinture en faible quantité non séparable	03/11/2017	JULIEN Mickaël
LOCALISATION		RESULTAT	
Murs		Amiante non détectée

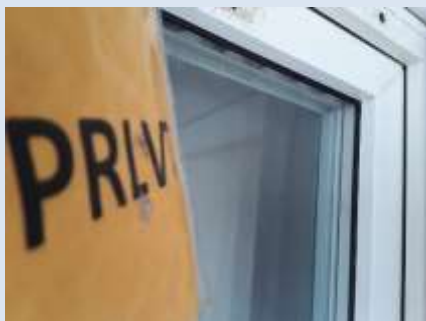
PRELEVEMENT : 79LAE0204P005			
NOM DU CLIENT	NUMERO DU DOSSIER		PIECE OU LOCAL
OPH77	79LAE0204 03/11/2017		Séjour
ELEMENT	DESCRIPTIF DU LABORATOIRE	DATE DE PRELEVEMENT	NOM DE L'OPERATEUR
Joint de parclose	Matériau souple noir	03/11/2017	JULIEN Mickaël
LOCALISATION		RESULTAT	
Portes fenêtres		Amiante non détectée

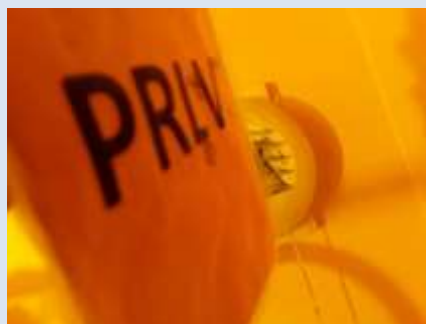
PRELEVEMENT : 79LAE0204P006			
NOM DU CLIENT	NUMERO DU DOSSIER		PIECE OU LOCAL
OPH77	79LAE0204 03/11/2017		Salle de bains
ELEMENT	DESCRIPTIF DU LABORATOIRE	DATE DE PRELEVEMENT	NOM DE L'OPERATEUR
Enduit / Peinture plaque de plâtre	Enduit plâtreux blanc en vrac non séparable + peinture non séparable + carton non séparable	03/11/2017	JULIEN Mickaël
LOCALISATION		RESULTAT	
Mur B		Amiante non détectée

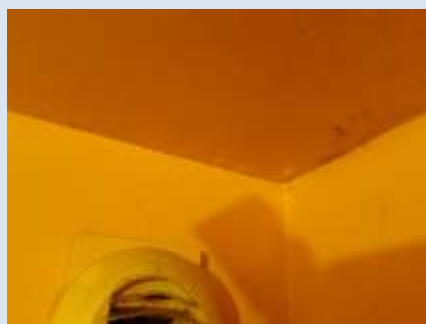
Salle de bains		Enduit béton	Enduit plâtreux blanc en vrac non séparable + peintures multiples non séparable	79LAE0204P00 7	Plafond	DEGRADATION PARTIELLE	Amiante non détectée	RESULTAT ANALYSE

PRELEVEMENT : 79LAE0204P007			
NOM DU CLIENT	NUMERO DU DOSSIER		PIECE OU LOCAL
OPH77	79LAE0204 03/11/2017		Salle de bains
ELEMENT	DESCRIPTIF DU LABORATOIRE	DATE DE PRELEVEMENT	NOM DE L'OPERATEUR
Enduit béton	Enduit plâtreux blanc en vrac non séparable + peintures multiples non séparable	03/11/2017	JULIEN Mickaël
LOCALISATION		RESULTAT	
Plafond		Amiante non détectée

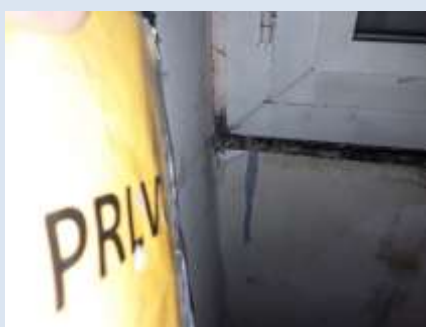
PIECE	ETAGE	ELEMENTS	DESCRIPTIF LABORATOIRE	Echantillon	REPERAGE	ETAT	RESULTAT
Chambre 1		Enduit / Peinture plaque de plâtre	Enduit plâtreux blanc en vrac non séparable + peinture non séparable + papier peint non séparable + carton non séparable	79LAE0204P008	Mur C	DEGRADATION PARTIELLE	Amiante détectée (Chrysotile)

PRELEVEMENT : 79LAE0204P008			
NOM DU CLIENT	NUMERO DU DOSSIER	PIECE OU LOCAL	
OPH77	79LAE0204 03/11/2017	Chambre 1	
ELEMENT	DESCRIPTIF DU LABORATOIRE	DATE DE PRELEVEMENT	NOM DE L'OPERATEUR
Enduit / Peinture plaque de plâtre	Enduit plâtreux blanc en vrac non séparable + peinture non séparable + papier peint non séparable + carton non séparable	03/11/2017	JULIEN Mickaël
LOCALISATION		RESULTAT	
Mur C		Amiante détectée (Chrysotile)
