Rapport de mission de repérage des matériaux et produits contenant de l'amiante avant réalisation de travaux

32 RUE DU BEAUREGARD

77200 TORCY

RAPPORT N° :	79LAE0303	Laboratoire d'Analyses :	ITGA
Repérage réalisé le :	31/10/2017	Adresse laboratoire :	3 RUE ARMAND HERPIN LACROIX - CS 46537 35065 RENNES CEDEX
Accompagnateur :		Numéro d'accréditation :	1-5967
Par :	Mickaël JULIEN	Organisme d'assurance professionnelle :	ALLIANZ
N° certificat :	CPDI 4129	Adresse assurance :	Direction Opérations Entreprises 5C Esplanade Charles de Gaulle 33081 BORDEAUX CEDEX
Date d'obtention :	01/01/2017	N° de contrat d'assurance :	55897385
Organisme certificateur	I.CERT Parc Edonia - Bâtiment G - Rue de la Terre Victoria - 35760 SAINT-GREGOIRE	Date de validité :	31/12/2017

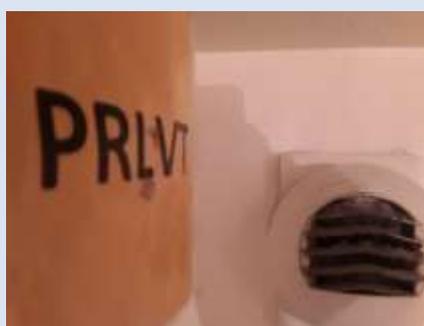
PRELEVEMENT : 79LAE0303P001			
NOM DU CLIENT	NUMERO DU DOSSIER		PIECE OU LOCAL
OPH77	79LAE0303 31/10/2017		Salle de bains
ELEMENT	DESCRIPTIF DU LABORATOIRE	DATE DE PRELEVEMENT	NOM DE L'OPERATEUR
Enduit / Peinture plaque de plâtre	Enduit plâtreux blanc en vrac + carton non séparable + peinture en faible quantité non séparable	31/10/2017	JULIEN Mickaël
LOCALISATION		RESULTAT	
Mur C		Amiante non détecté

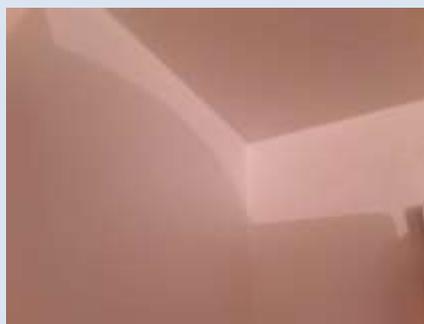
PRELEVEMENT : 79LAE0303P002			
NOM DU CLIENT	NUMERO DU DOSSIER		PIECE OU LOCAL
OPH77	79LAE0303 31/10/2017		Salle de bains
ELEMENT	DESCRIPTIF DU LABORATOIRE	DATE DE PRELEVEMENT	NOM DE L'OPERATEUR
Enduit béton	Enduit plâtreux blanc en vrac non séparable + peinture non séparable	31/10/2017	JULIEN Mickaël
LOCALISATION		RESULTAT	
Plafond		Amiante non détecté

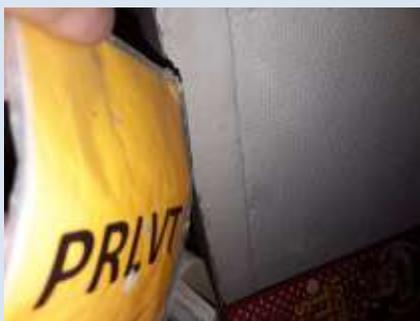
PRELEVEMENT : 79LAE0303P003			
NOM DU CLIENT	NUMERO DU DOSSIER	PIECE OU LOCAL	
OPH77	79LAE0303 31/10/2017	Placard	
ELEMENT	DESCRIPTIF DU LABORATOIRE	DATE DE PRELEVEMENT	NOM DE L'OPERATEUR
Enduit plaque de plâtre	Enduit plâtreux blanc en vrac + carton non séparable + toile fibreuse blanche non séparable + peinture non séparable	31/10/2017	JULIEN Mickaël
LOCALISATION		RESULTAT	
Mur A		Amiante non détecté

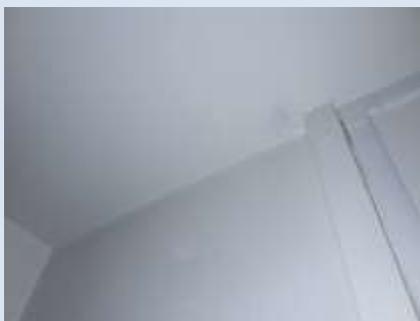
PRELEVEMENT : 79LAE0303P004			
NOM DU CLIENT	NUMERO DU DOSSIER	PIECE OU LOCAL	
OPH77	79LAE0303 31/10/2017	Placard	
ELEMENT	DESCRIPTIF DU LABORATOIRE	DATE DE PRELEVEMENT	NOM DE L'OPERATEUR
Enduit béton	Enduit plâtreux blanc en vrac + peinture en faible quantité non séparable	31/10/2017	JULIEN Mickaël
LOCALISATION		RESULTAT	
Plafond		Amiante non détecté

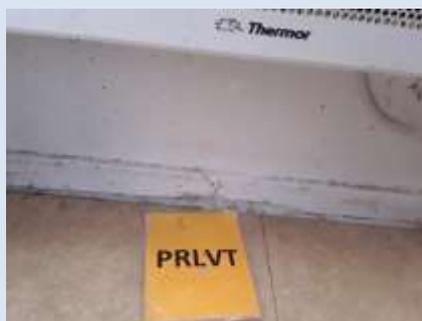
PRELEVEMENT : 79LAE0303P005			
NOM DU CLIENT	NUMERO DU DOSSIER		PIECE OU LOCAL
OPH77	79LAE0303 31/10/2017		Cuisine
ELEMENT	DESCRIPTIF DU LABORATOIRE	DATE DE PRELEVEMENT	NOM DE L'OPERATEUR
Enduit plaque de plâtre	Enduit plâtreux blanc en vrac + peinture non séparable + carton non séparable	31/10/2017	JULIEN Mickaël
LOCALISATION		RESULTAT	
Mur E		Amiante non détecté

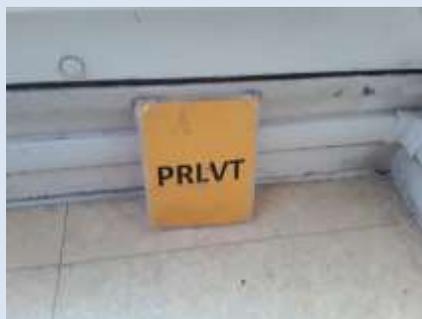
PRELEVEMENT : 79LAE0303P006			
NOM DU CLIENT	NUMERO DU DOSSIER		PIECE OU LOCAL
OPH77	79LAE0303 31/10/2017		Séjour
ELEMENT	DESCRIPTIF DU LABORATOIRE	DATE DE PRELEVEMENT	NOM DE L'OPERATEUR
Enduit plaque de plâtre	Enduit plâtreux blanc en vrac + carton non séparable + toile fibreuse blanche en faible quantité non séparable + peinture non séparable	31/10/2017	JULIEN Mickaël
LOCALISATION		RESULTAT	
Mur C		Amiante non détecté
