Rapport de mission de repérage des matériaux et produits contenant de l'amiante avant réalisation de travaux

Norme NF X 46-020 V .2017

32 RUE DU BEAUREGARD

LOGEMENT 4
77200 TORCY

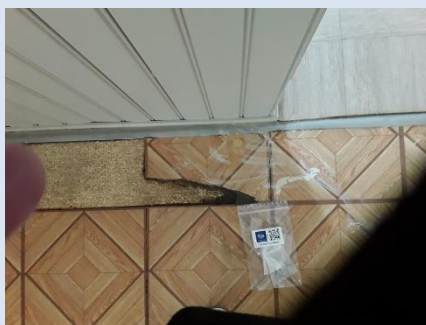
PRELEVEMENT : 79LAE0304P001			
NOM DU CLIENT	NUMERO DU DOSSIER		PIECE OU LOCAL
OPH77	79LAE0304 28/08/2019		Séjour (R+3)
ELEMENT	DESCRIPTIF DU LABORATOIRE	DATE DE PRELEVEMENT	NOM DE L'OPERATEUR
Dalle de sol	Revêtement cassant marron	28/08/2019	TAVARES Serge
LOCALISATION		RESULTAT	
Sol		Fr1:Amiante non détecté

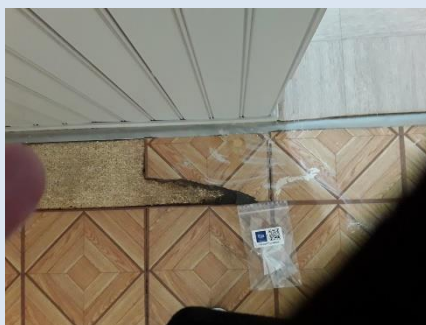
PRELEVEMENT : 79LAE0304P001			
NOM DU CLIENT	NUMERO DU DOSSIER		PIECE OU LOCAL
OPH77	79LAE0304 28/08/2019		Séjour (R+3)
ELEMENT	DESCRIPTIF DU LABORATOIRE	DATE DE PRELEVEMENT	NOM DE L'OPERATEUR
Dalle de sol	Revêtement souple marron avec couche fibreuse	28/08/2019	TAVARES Serge
LOCALISATION		RESULTAT	
Sol		Fr2:Amiante non détecté

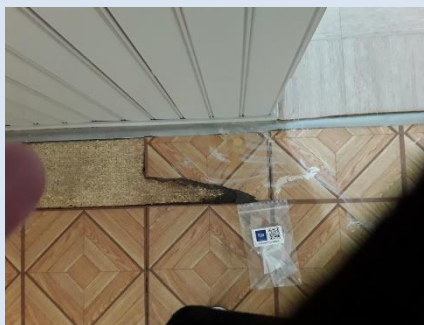
PRELEVEMENT : 79LAE0304P001			
NOM DU CLIENT	NUMERO DU DOSSIER	PIECE OU LOCAL	
OPH77	79LAE0304 28/08/2019	Séjour (R+3)	
ELEMENT	DESCRIPTIF DU LABORATOIRE	DATE DE PRELEVEMENT	NOM DE L'OPERATEUR
Dalle de sol	Colle polymère incolore non séparable + colle polymère jaune non séparable + ragréage gris non séparable + matériau compact gris hétérogène	28/08/2019	TAVARES Serge
LOCALISATION		RESULTAT	
Sol		Fr3:Amiante non détecté

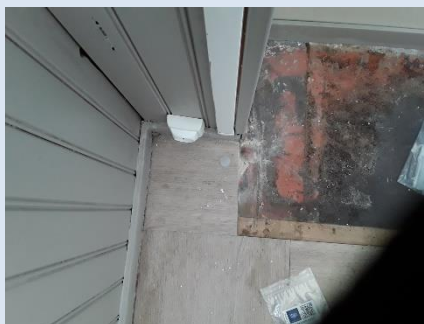
PRELEVEMENT : 79LAE0304P002			
NOM DU CLIENT	NUMERO DU DOSSIER	PIECE OU LOCAL	
OPH77	79LAE0304 28/08/2019	Cuisine (R+3)	
ELEMENT	DESCRIPTIF DU LABORATOIRE	DATE DE PRELEVEMENT	NOM DE L'OPERATEUR
Dalle de sol	Revêtement souple beige + colle polymère jaune non séparable	28/08/2019	TAVARES Serge
LOCALISATION		RESULTAT	
Sol		Fr1:Amiante non détecté

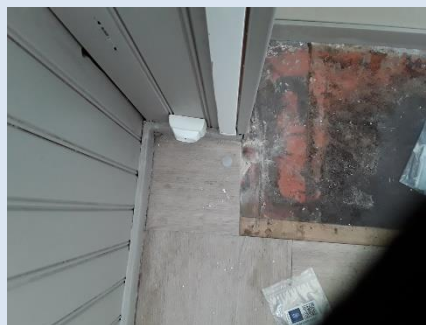
PRELEVEMENT : 79LAE0304P002			
NOM DU CLIENT	NUMERO DU DOSSIER	PIECE OU LOCAL	
OPH77	79LAE0304 28/08/2019	Cuisine (R+3)	
ELEMENT	DESCRIPTIF DU LABORATOIRE	DATE DE PRELEVEMENT	NOM DE L'OPERATEUR
Dalle de sol	Revêtement souple marron + colle polymère jaune en faible quantité non séparable	28/08/2019	TAVARES Serge
LOCALISATION		RESULTAT	
Sol		Fr2:Amiante non détecté

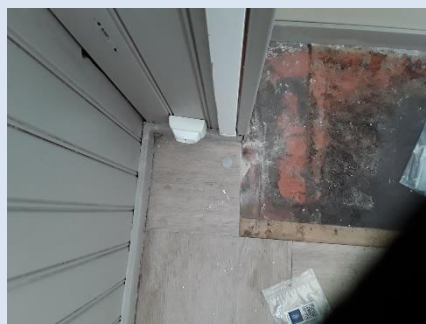
PRELEVEMENT : 79LAE0304P002			
NOM DU CLIENT	NUMERO DU DOSSIER	PIECE OU LOCAL	
OPH77	79LAE0304 28/08/2019	Cuisine (R+3)	
ELEMENT	DESCRIPTIF DU LABORATOIRE	DATE DE PRELEVEMENT	NOM DE L'OPERATEUR
Dalle de sol	Revêtement souple rouge avec couche fibreuse	28/08/2019	TAVARES Serge
LOCALISATION		RESULTAT	
Sol		Fr3:Amiante non détecté

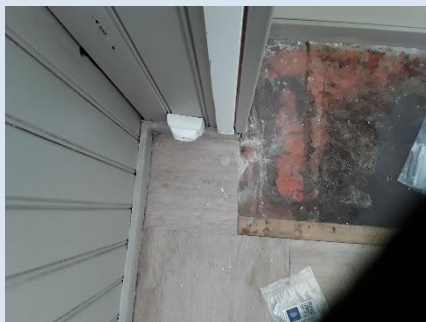
PRELEVEMENT : 79LAE0304P002			
NOM DU CLIENT	NUMERO DU DOSSIER	PIECE OU LOCAL	
OPH77	79LAE0304 28/08/2019	Cuisine (R+3)	
ELEMENT	DESCRIPTIF DU LABORATOIRE	DATE DE PRELEVEMENT	NOM DE L'OPERATEUR
Dalle de sol	Colle polymère jaune non séparable + peinture non séparable + ragréage gris non séparable + matériau gris hétérogène	28/08/2019	TAVARES Serge
LOCALISATION		RESULTAT	
Sol		Fr4:Amiante non détecté

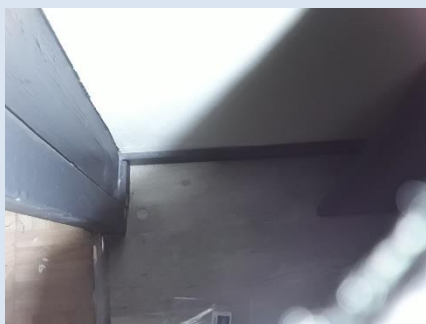
PRELEVEMENT : 79LAE0304P003			
NOM DU CLIENT	NUMERO DU DOSSIER	PIECE OU LOCAL	
OPH77	79LAE0304 28/08/2019	WC (R+3)	
ELEMENT	DESCRIPTIF DU LABORATOIRE	DATE DE PRELEVEMENT	NOM DE L'OPERATEUR
Dalle de sol	Revêtement cassant gris + colle polymère incolore non séparable	28/08/2019	TAVARES Serge
LOCALISATION		RESULTAT	
Sol		Fr1:Amiante non détecté

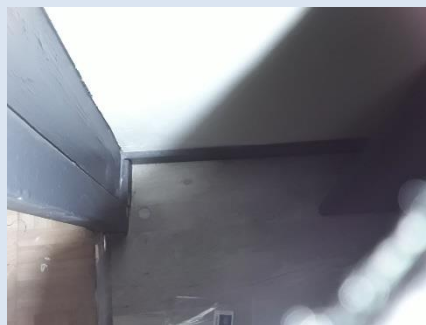
PRELEVEMENT : 79LAE0304P003			
NOM DU CLIENT	NUMERO DU DOSSIER	PIECE OU LOCAL	
OPH77	79LAE0304 28/08/2019	WC (R+3)	
ELEMENT	DESCRIPTIF DU LABORATOIRE	DATE DE PRELEVEMENT	NOM DE L'OPERATEUR
Dalle de sol	Revêtement souple noir et rouge avec couche fibreuse	28/08/2019	TAVARES Serge
LOCALISATION		RESULTAT	
Sol		Fr2:Amiante non détecté

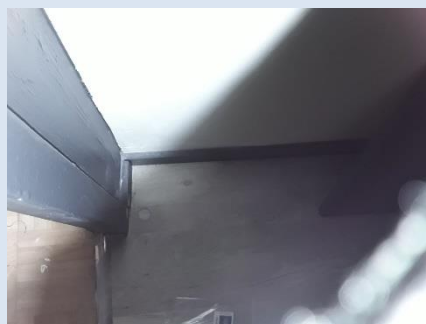
PRELEVEMENT : 79LAE0304P003			
NOM DU CLIENT	NUMERO DU DOSSIER	PIECE OU LOCAL	
OPH77	79LAE0304 28/08/2019	WC (R+3)	
ELEMENT	DESCRIPTIF DU LABORATOIRE	DATE DE PRELEVEMENT	NOM DE L'OPERATEUR
Dalle de sol	Colle polymère jaune non séparable + peinture non séparable + ragréage gris	28/08/2019	TAVARES Serge
LOCALISATION		RESULTAT	
Sol		Fr3:Amiante non détecté

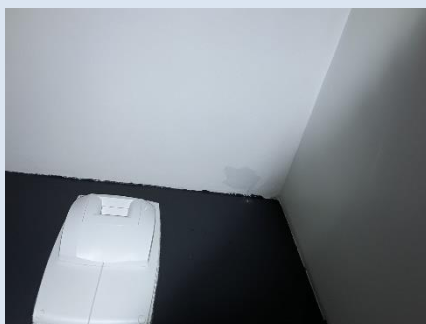
PRELEVEMENT : 79LAE0304P004			
NOM DU CLIENT	NUMERO DU DOSSIER	PIECE OU LOCAL	
OPH77	79LAE0304 28/08/2019	WC (R+3)	
ELEMENT	DESCRIPTIF DU LABORATOIRE	DATE DE PRELEVEMENT	NOM DE L'OPERATEUR
Enduit / Peinture béton	Peintures multiples non séparable + enduit plâtreux blanc en vrac + matériau gris en faible quantité non séparable	28/08/2019	TAVARES Serge
LOCALISATION		RESULTAT	
Plafond		Amiante non détecté

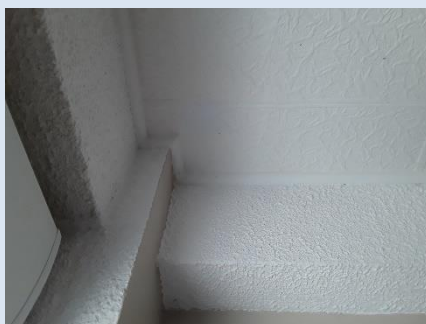
PRELEVEMENT : 79LAE0304P005			
NOM DU CLIENT	NUMERO DU DOSSIER	PIECE OU LOCAL	
OPH77	79LAE0304 28/08/2019	Cuisine (R+3)	
ELEMENT	DESCRIPTIF DU LABORATOIRE	DATE DE PRELEVEMENT	NOM DE L'OPERATEUR
Colle polystyrène	Peinture	28/08/2019	TAVARES Serge
LOCALISATION		RESULTAT	
Plafond		Fr1:Amiante non détecté

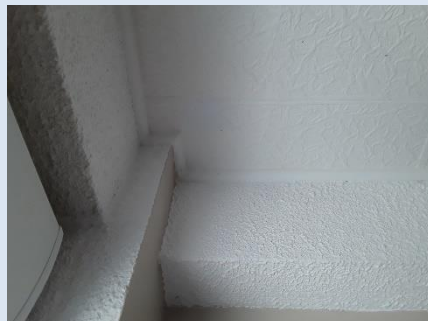
PRELEVEMENT : 79LAE0304P005			
NOM DU CLIENT	NUMERO DU DOSSIER		PIECE OU LOCAL
OPH77	79LAE0304 28/08/2019		Cuisine (R+3)
ELEMENT	DESCRIPTIF DU LABORATOIRE	DATE DE PRELEVEMENT	NOM DE L'OPERATEUR
Colle polystyrène	Polystyrène avec poussières	28/08/2019	TAVARES Serge
LOCALISATION		RESULTAT	
Plafond		Fr2:Amiante non détecté

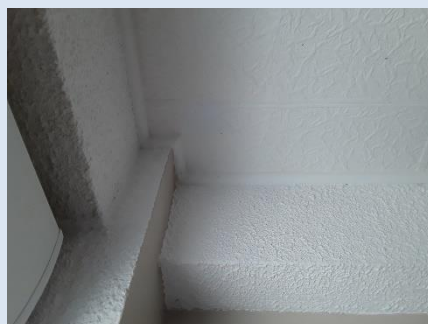
PRELEVEMENT : 79LAE0304P005			
NOM DU CLIENT	NUMERO DU DOSSIER		PIECE OU LOCAL
OPH77	79LAE0304 28/08/2019		Cuisine (R+3)
ELEMENT	DESCRIPTIF DU LABORATOIRE	DATE DE PRELEVEMENT	NOM DE L'OPERATEUR
Colle polystyrène	Colle beige	28/08/2019	TAVARES Serge
LOCALISATION		RESULTAT	
Plafond		Fr3:Amiante non détecté

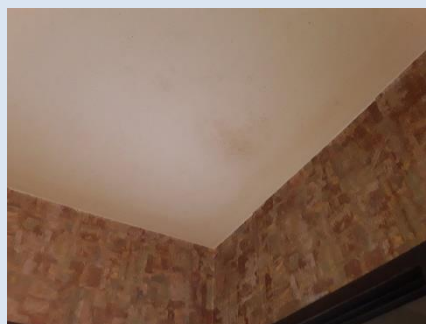
PRELEVEMENT : 79LAE0304P006			
NOM DU CLIENT	NUMERO DU DOSSIER	PIECE OU LOCAL	
OPH77	79LAE0304 28/08/2019	Entrée (R+3)	
ELEMENT	DESCRIPTIF DU LABORATOIRE	DATE DE PRELEVEMENT	NOM DE L'OPERATEUR
Enduit / Peinture béton	Peinture non séparable + enduit plâtreux blanc en vrac + matériau gris en faible quantité non séparable	28/08/2019	TAVARES Serge
LOCALISATION		RESULTAT	
Plafond		Amiante non détecté

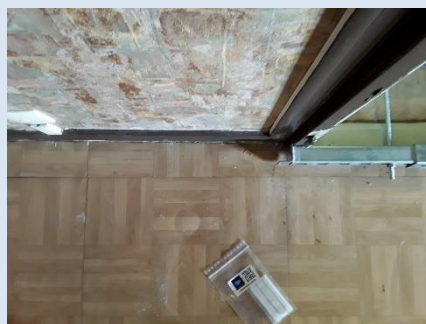
PRELEVEMENT : 79LAE0304P007			
NOM DU CLIENT	NUMERO DU DOSSIER	PIECE OU LOCAL	
OPH77	79LAE0304 28/08/2019	Entrée (R+3)	
ELEMENT	DESCRIPTIF DU LABORATOIRE	DATE DE PRELEVEMENT	NOM DE L'OPERATEUR
Dalle de sol	Revêtement souple beige + colle polymère jaune en faible quantité non séparable	28/08/2019	TAVARES Serge
LOCALISATION		RESULTAT	
Sol		Fr1:Amiante non détecté

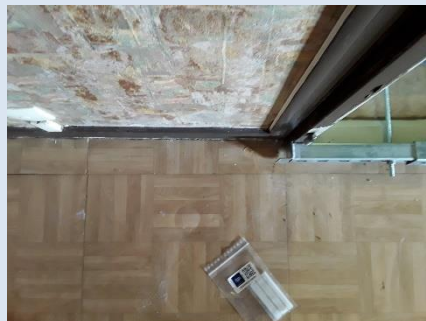
PRELEVEMENT : 79LAE0304P007			
NOM DU CLIENT	NUMERO DU DOSSIER	PIECE OU LOCAL	
OPH77	79LAE0304 28/08/2019	Entrée (R+3)	
ELEMENT	DESCRIPTIF DU LABORATOIRE	DATE DE PRELEVEMENT	NOM DE L'OPERATEUR
Dalle de sol	Revêtement souple gris avec couche fibreuse	28/08/2019	TAVARES Serge
LOCALISATION		RESULTAT	
Sol		Fr2:Amiante non détecté

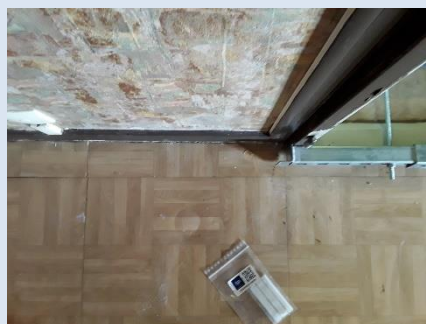
PRELEVEMENT : 79LAE0304P007			
NOM DU CLIENT	NUMERO DU DOSSIER	PIECE OU LOCAL	
OPH77	79LAE0304 28/08/2019	Entrée (R+3)	
ELEMENT	DESCRIPTIF DU LABORATOIRE	DATE DE PRELEVEMENT	NOM DE L'OPERATEUR
Dalle de sol	Colle polymère jaune non séparable + ragréage gris	28/08/2019	TAVARES Serge
LOCALISATION		RESULTAT	
Sol		Fr3:Amiante non détecté

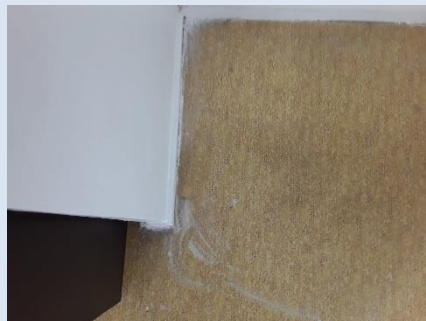
PRELEVEMENT : 79LAE0304P008			
NOM DU CLIENT	NUMERO DU DOSSIER	PIECE OU LOCAL	
OPH77	79LAE0304 28/08/2019	Chambre 1 (R+3)	
ELEMENT	DESCRIPTIF DU LABORATOIRE	DATE DE PRELEVEMENT	NOM DE L'OPERATEUR
Revêtement souple	Revêtement souple beige avec couche fibreuse	28/08/2019	TAVARES Serge
LOCALISATION		RESULTAT	
Sol		Fr1:Amiante non détecté

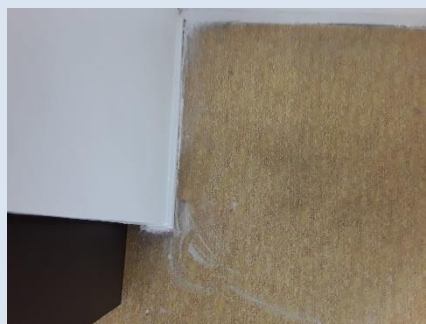
PRELEVEMENT : 79LAE0304P008			
NOM DU CLIENT	NUMERO DU DOSSIER	PIECE OU LOCAL	
OPH77	79LAE0304 28/08/2019	Chambre 1 (R+3)	
ELEMENT	DESCRIPTIF DU LABORATOIRE	DATE DE PRELEVEMENT	NOM DE L'OPERATEUR
Revêtement souple	Colle polymère jaune non séparable + ragréage gris + matériau gris hétérogène non séparable	28/08/2019	TAVARES Serge
LOCALISATION		RESULTAT	
Sol		Fr2:Amiante non détecté

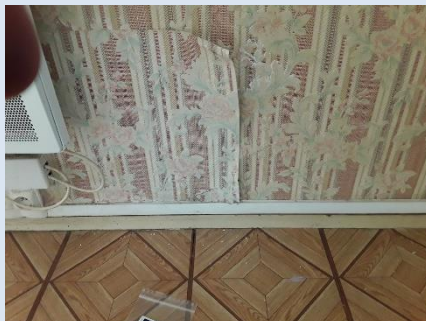
PRELEVEMENT : 79LAE0304P009			
NOM DU CLIENT	NUMERO DU DOSSIER		PIECE OU LOCAL
OPH77	79LAE0304 28/08/2019		Séjour (R+3)
ELEMENT	DESCRIPTIF DU LABORATOIRE	DATE DE PRELEVEMENT	NOM DE L'OPERATEUR
Papier peint	Papier peint	28/08/2019	TAVARES Serge
LOCALISATION		RESULTAT	
Mur A		Fr1:Amiante non détecté

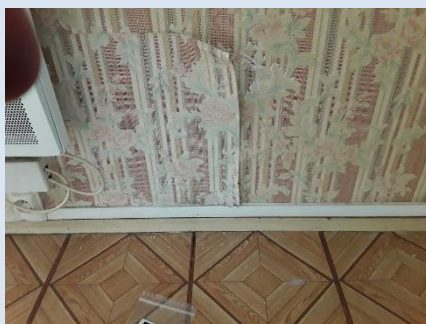
PRELEVEMENT : 79LAE0304P009			
NOM DU CLIENT	NUMERO DU DOSSIER		PIECE OU LOCAL
OPH77	79LAE0304 28/08/2019		Séjour (R+3)
ELEMENT	DESCRIPTIF DU LABORATOIRE	DATE DE PRELEVEMENT	NOM DE L'OPERATEUR
Papier peint	Matériau plâtreux blanc	28/08/2019	TAVARES Serge
LOCALISATION		RESULTAT	
Mur A		Fr2:Amiante non détecté

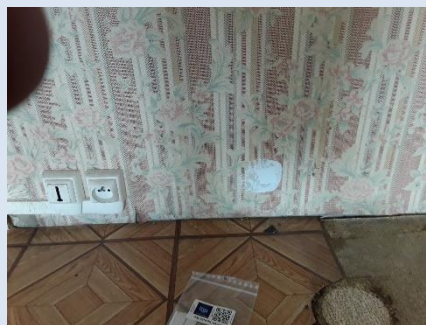
PRELEVEMENT : 79LAE0304P010			
NOM DU CLIENT	NUMERO DU DOSSIER	PIECE OU LOCAL	
OPH77	79LAE0304 28/08/2019	Séjour (R+3)	
ELEMENT	DESCRIPTIF DU LABORATOIRE	DATE DE PRELEVEMENT	NOM DE L'OPERATEUR
Papier peint	Papier peint + matériau gris en faible quantité non séparable	28/08/2019	TAVARES Serge
LOCALISATION		RESULTAT	
Mur C		Amiante non détecté

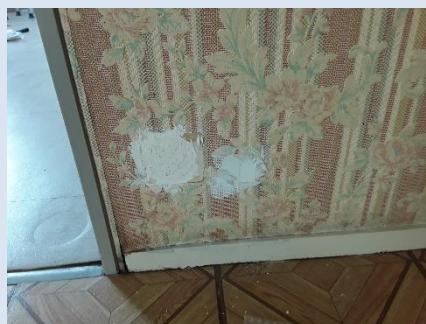
PRELEVEMENT : 79LAE0304P011			
NOM DU CLIENT	NUMERO DU DOSSIER	PIECE OU LOCAL	
OPH77	79LAE0304 28/08/2019	Séjour (R+3)	
ELEMENT	DESCRIPTIF DU LABORATOIRE	DATE DE PRELEVEMENT	NOM DE L'OPERATEUR
Papier peint	Papier peint	28/08/2019	TAVARES Serge
LOCALISATION		RESULTAT	
Mur D		Fr1:Amiante non détecté

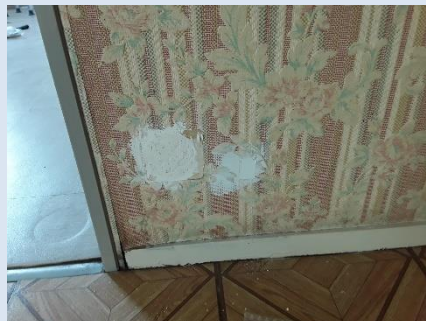
PRELEVEMENT : 79LAE0304P011			
NOM DU CLIENT	NUMERO DU DOSSIER		PIECE OU LOCAL
OPH77	79LAE0304 28/08/2019		Séjour (R+3)
ELEMENT	DESCRIPTIF DU LABORATOIRE	DATE DE PRELEVEMENT	NOM DE L'OPERATEUR
Papier peint	Matériau plâtreux blanc	28/08/2019	TAVARES Serge
LOCALISATION		RESULTAT	
Mur D		Fr2:Amiante non détecté

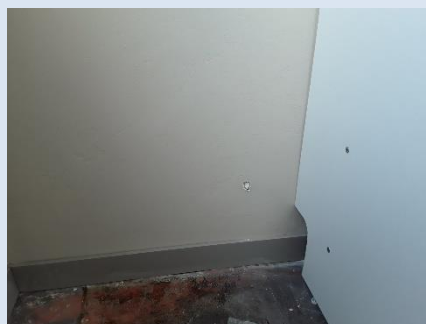
PRELEVEMENT : 79LAE0304P012			
NOM DU CLIENT	NUMERO DU DOSSIER		PIECE OU LOCAL
OPH77	79LAE0304 28/08/2019		Cuisine (R+3)
ELEMENT	DESCRIPTIF DU LABORATOIRE	DATE DE PRELEVEMENT	NOM DE L'OPERATEUR
Peinture	Peintures multiples non séparable + matériau plâtreux blanc en vrac + carton non séparable	28/08/2019	TAVARES Serge
LOCALISATION		RESULTAT	
Mur C		Amiante non détecté

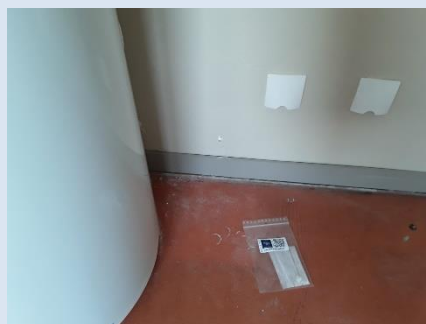
PRELEVEMENT : 79LAE0304P013			
NOM DU CLIENT	NUMERO DU DOSSIER		PIECE OU LOCAL
OPH77	79LAE0304 28/08/2019		Cuisine (R+3)
ELEMENT	DESCRIPTIF DU LABORATOIRE	DATE DE PRELEVEMENT	NOM DE L'OPERATEUR
Enduit / Peinture plaque de plâtre	Peinture non séparable + enduit plâtreux blanc non séparable + carton non séparable + enduit plâtreux blanc en vrac	28/08/2019	TAVARES Serge
LOCALISATION		RESULTAT	
Mur D		Amiante non détecté
