Rapport de mission de repérage des matériaux et produits contenant de l'amiante avant réalisation de travaux

32 RUE DE BEAUREGARD

77200 TORCY

| RAPPORT N° : | 79LAE0401 | Laboratoire d'Analyses : | ITGA |

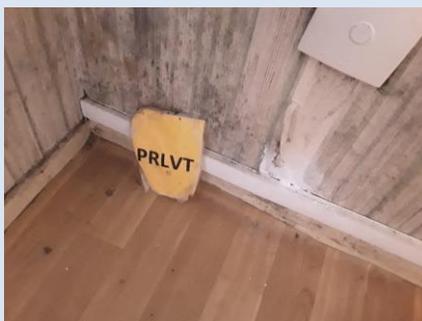
| PRELEVEMENT : 79LAE0401P002 | | | |

| PRELEVEMENT : 79LAE0401P002 | | | |
|---|---|---|---|
| Sol | | Amiante non détecté | |

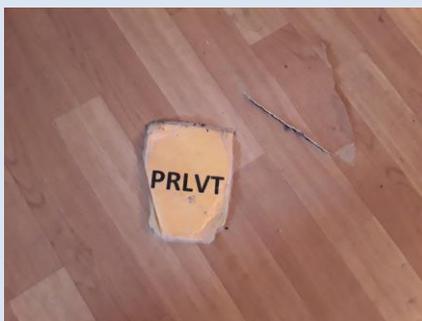
PRELEVEMENT : 79LAE0401P003

| NOM DU CLIENT | NUMERO DU DOSSIER | PIECE OU LOCAL | |
|---|--|---|---|
| Sol | | Amiante non détecté | |

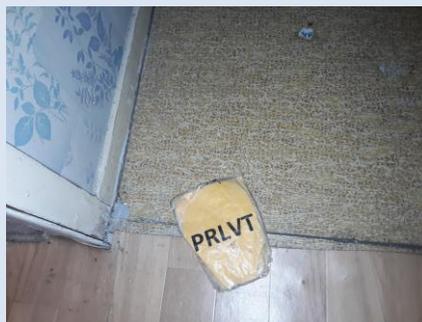
PRELEVEMENT : 79LAE0401P004

| NOM DU CLIENT | NUMERO DU DOSSIER | PIECE OU LOCAL | |
|---|---|---|---|
| Sol | | Amiante non détecté | |

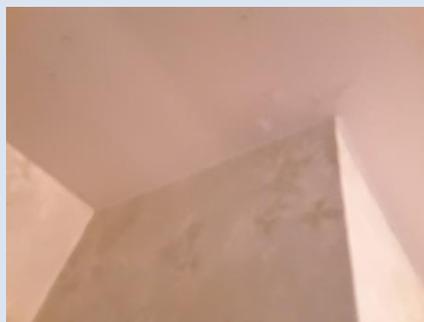
PRELEVEMENT : 79LAE0401P011

| NOM DU CLIENT | NUMERO DU DOSSIER | PIECE OU LOCAL | |
|---|---|---|---|
| Mur A | | Amiante non détecté | |

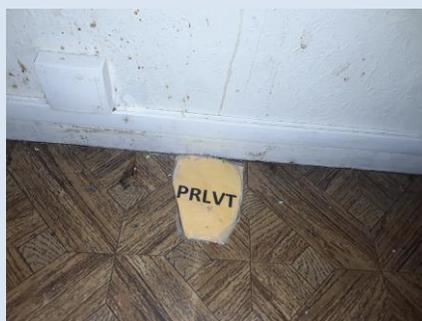
PRELEVEMENT : 79LAE0401P012

| NOM DU CLIENT | NUMERO DU DOSSIER | PIECE OU LOCAL | |
|---|--|---|---|
| Sol | | Amiante non détecté | |
