Rapport de mission de repérage des matériaux et produits contenant de l'amiante avant réalisation de travaux

32 RUE DU BEAUREGARD

77200 TORCY

RAPPORT N° :	79LAE0501	Laboratoire d'Analyses :	ITGA
Repérage réalisé le :	27/11/2018	Adresse laboratoire :	3 RUE ARMAND HERPIN LACROIX - CS 46537 35065 RENNES CEDEX
Accompagnateur :		Numéro d'accréditation :	1-5967
Par :	Guillaume ROGEZ	Organisme d'assurance professionnelle :	AXA France
N° certificat :	8073002	Adresse assurance :	313 Terrasses de l'Arche 92727 NANTERRE CEDEX
Date d'obtention :	09/10/2017	N° de contrat d'assurance :	10063271004
Organisme certificateur	BUREAU VERITAS 60 Avenue du General de Gaulle - Immeuble Le Guillaumet - 92046 PARIS LA DEFENSE	Date de validité :	31/12/2018

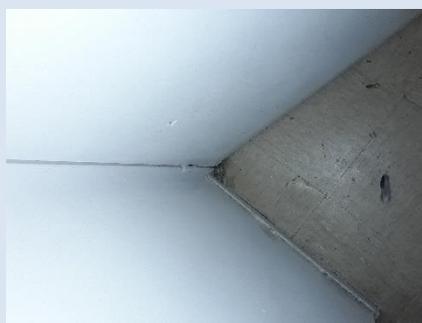
PRELEVEMENT : 79LAE0501P001			
NOM DU CLIENT	NUMERO DU DOSSIER		PIECE OU LOCAL
OPH77	79LAE0501 27/11/2018		Cuisine (RC)
ELEMENT	DESCRIPTIF DU LABORATOIRE	DATE DE PRELEVEMENT	NOM DE L'OPERATEUR
Dalle de sol	Revêtement souple beige + colle polymère jaune non séparable + revêtement souple rouge avec couche fibreuse + colle polymère jaune non séparable + peinture	27/11/2018	ROGEZ Guillaume
LOCALISATION		RESULTAT	
Sol		Amiante non détecté

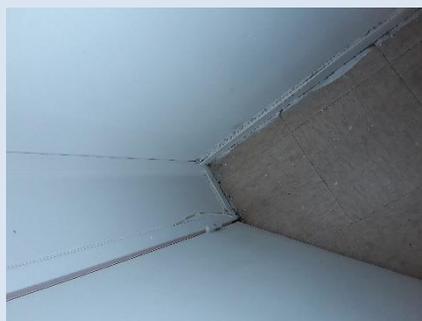
PRELEVEMENT : 79LAE0501P002			
NOM DU CLIENT	NUMERO DU DOSSIER		PIECE OU LOCAL
OPH77	79LAE0501 27/11/2018		Séjour (RC)
ELEMENT	DESCRIPTIF DU LABORATOIRE	DATE DE PRELEVEMENT	NOM DE L'OPERATEUR
Dalle de sol	Revêtement souple beige + colle polymère jaune non séparable + ragréage gris	27/11/2018	ROGEZ Guillaume
LOCALISATION		RESULTAT	
Sol		Amiante non détecté

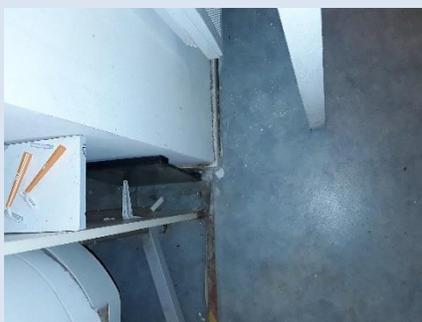
PRELEVEMENT : 79LAE0501P003			
NOM DU CLIENT	NUMERO DU DOSSIER	PIECE OU LOCAL	
OPH77	79LAE0501 27/11/2018	Salle de bains (RC)	
ELEMENT	DESCRIPTIF DU LABORATOIRE	DATE DE PRELEVEMENT	NOM DE L'OPERATEUR
Revêtement de sols	Peinture non séparable + revêtement souple bleu + colle polymère jaune non séparable + revêtement souple rouge avec couche fibreuse + colle polymère jaune + ragréage gris en faible quantité non séparable + sous couche de ragréage blanche en faible qu	27/11/2018	ROGEZ Guillaume
LOCALISATION		RESULTAT	
Sol		Amiante non détecté	
EMPLACEMENT

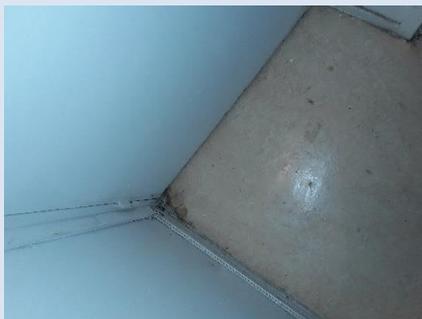
PRELEVEMENT : 79LAE0501P004			
NOM DU CLIENT	NUMERO DU DOSSIER	PIECE OU LOCAL	
OPH77	79LAE0501 27/11/2018	Chambre (RC)	
ELEMENT	DESCRIPTIF DU LABORATOIRE	DATE DE PRELEVEMENT	NOM DE L'OPERATEUR
Revêtement de sols	Revêtement souple beige + colle polymère jaune + peinture non séparable + ragréage gris en faible quantité non séparable	27/11/2018	ROGEZ Guillaume
LOCALISATION		RESULTAT	
Sol		Amiante non détecté

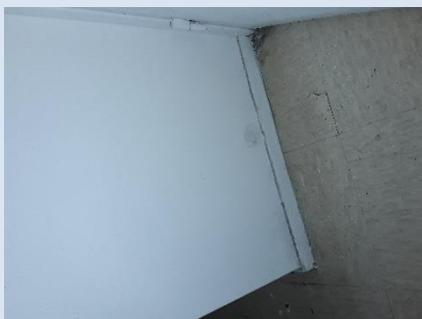
PRELEVEMENT : 79LAE0501P005			
NOM DU CLIENT	NUMERO DU DOSSIER	PIECE OU LOCAL	
OPH77	79LAE0501 27/11/2018	Cuisine (RC)	
ELEMENT	DESCRIPTIF DU LABORATOIRE	DATE DE PRELEVEMENT	NOM DE L'OPERATEUR
Enduit / Calicot	Enduit plâtreux blanc en vrac + peinture non séparable + carton non séparable	27/11/2018	ROGEZ Guillaume
LOCALISATION		RESULTAT	
Mur O		Amiante non détecté

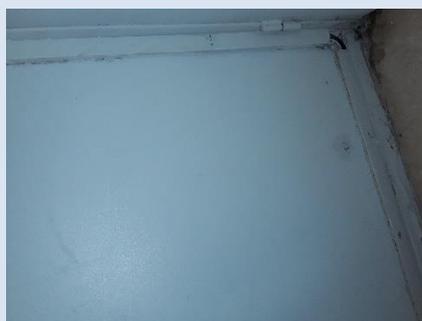
PRELEVEMENT : 79LAE0501P006			
NOM DU CLIENT	NUMERO DU DOSSIER	PIECE OU LOCAL	
OPH77	79LAE0501 27/11/2018	Chambre (RC)	
ELEMENT	DESCRIPTIF DU LABORATOIRE	DATE DE PRELEVEMENT	NOM DE L'OPERATEUR
Enduit / Calicot	Enduit plâtreux blanc en vrac + peinture non séparable + carton non séparable	27/11/2018	ROGEZ Guillaume
LOCALISATION		RESULTAT	
Mur E		Amiante non détecté

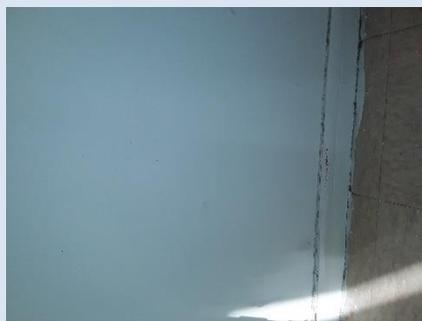
PRELEVEMENT : 79LAE0501P007			
NOM DU CLIENT	NUMERO DU DOSSIER	PIECE OU LOCAL	
OPH77	79LAE0501 27/11/2018	Séjour (RC)	
ELEMENT	DESCRIPTIF DU LABORATOIRE	DATE DE PRELEVEMENT	NOM DE L'OPERATEUR
Enduit / Peinture	Enduit plâtreux blanc en faible quantité en vrac non séparable + peintures multiples en faible quantité non séparable	27/11/2018	ROGEZ Guillaume
LOCALISATION		RESULTAT	
Mur A		Amiante non détecté

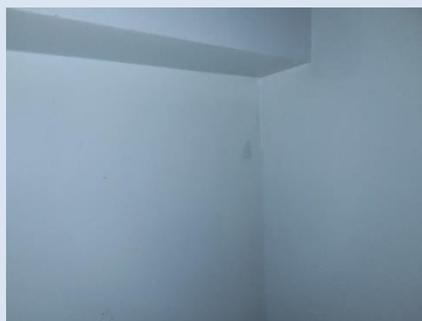
PRELEVEMENT : 79LAE0501P008			
NOM DU CLIENT	NUMERO DU DOSSIER		PIECE OU LOCAL
OPH77	79LAE0501 27/11/2018		Cuisine (RC)
ELEMENT	DESCRIPTIF DU LABORATOIRE	DATE DE PRELEVEMENT	NOM DE L'OPERATEUR
Enduit / Peinture	Enduit plâtreux blanc en faible quantité en vrac + peintures multiples en faible quantité non séparable	27/11/2018	ROGEZ Guillaume
LOCALISATION		RESULTAT	
Plafond		Amiante non détecté

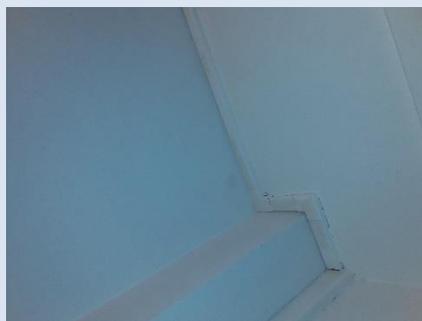
PRELEVEMENT : 79LAE0501P009			
NOM DU CLIENT	NUMERO DU DOSSIER		PIECE OU LOCAL
OPH77	79LAE0501 27/11/2018		Entrée (RC)
ELEMENT	DESCRIPTIF DU LABORATOIRE	DATE DE PRELEVEMENT	NOM DE L'OPERATEUR
Enduit / Peinture	Enduit plâtreux blanc en vrac + peintures multiples non séparable	27/11/2018	ROGEZ Guillaume
LOCALISATION		RESULTAT	
Plafond		Amiante non détecté
