## Rapport de mission de repérage des matériaux et produits contenant de l'amiante avant réalisation de travaux

32 RUE DU BEAUREGARD

502  
77200 TORCY

RAPPORT N° :	79LAE0502	Laboratoire d'Analyses :	ITGA
Repérage réalisé le :	26/10/2017	Adresse laboratoire :	3 RUE ARMAND HERPIN LACROIX - CS 46537 35065 RENNES CEDEX
Accompagnateur :		Numéro d'accréditation :	1-5967
Par :	Mickaël JULIEN	Organisme d'assurance professionnelle :	ALLIANZ
N° certificat :	CPDI 4129	Adresse assurance :	Direction Opérations Entreprises 5C Esplanade Charles de Gaulle 33081 BORDEAUX CEDEX
Date d'obtention :	01/01/2017	N° de contrat d'assurance :	55897385
Organisme certificateur	I.CERT Parc Edonia - Bâtiment G - Rue de la Terre Victoria - 35760 SAINT-GREGOIRE	Date de validité :	31/12/2017

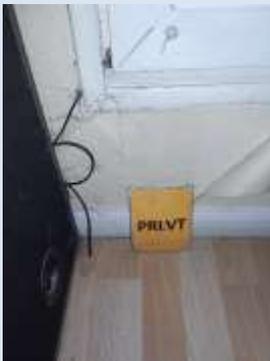
PRELEVEMENT : 79LAE0502P001			
NOM DU CLIENT	NUMERO DU DOSSIER		PIECE OU LOCAL
OPH77	79LAE0502 26/10/2017		Séjour
ELEMENT	DESCRIPTIF DU LABORATOIRE	DATE DE PRELEVEMENT	NOM DE L'OPERATEUR
Enduit plaque de plâtre	Enduit plâtreux blanc en vrac + peinture avec poussières non séparable	26/10/2017	JULIEN Mickaël
LOCALISATION		RESULTAT	
Mur B		Amiante non détecté	
EMPLACEMENT

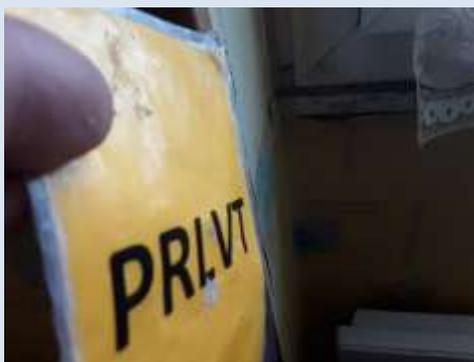
PRELEVEMENT : 79LAE0502P002			
NOM DU CLIENT	NUMERO DU DOSSIER		PIECE OU LOCAL
OPH77	79LAE0502 26/10/2017		Cuisine
ELEMENT	DESCRIPTIF DU LABORATOIRE	DATE DE PRELEVEMENT	NOM DE L'OPERATEUR
Enduit plaque de plâtre	Enduit plâtreux blanc en vrac + peintures multiples non séparable + carton non séparable	26/10/2017	JULIEN Mickaël
LOCALISATION		RESULTAT	
Mur A		Amiante non détecté	
EMPLACEMENT

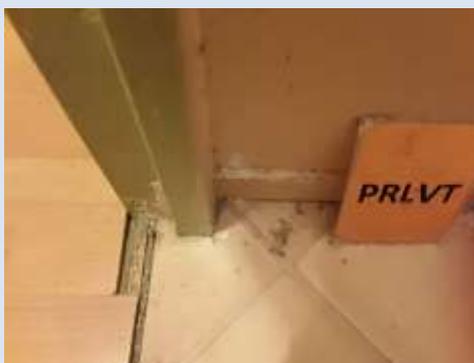
PRELEVEMENT : 79LAE0502P003			
NOM DU CLIENT	NUMERO DU DOSSIER		PIECE OU LOCAL
OPH77	79LAE0502 26/10/2017		WC
ELEMENT	DESCRIPTIF DU LABORATOIRE	DATE DE PRELEVEMENT	NOM DE L'OPERATEUR
Enduit / Peinture plaque de plâtre	Enduit plâtreux blanc en vrac + peinture non séparable + carton non séparable + matériau beige non séparable	26/10/2017	JULIEN Mickaël

LOCALISATION	RESULTAT
Mur A	Amiante non détecté

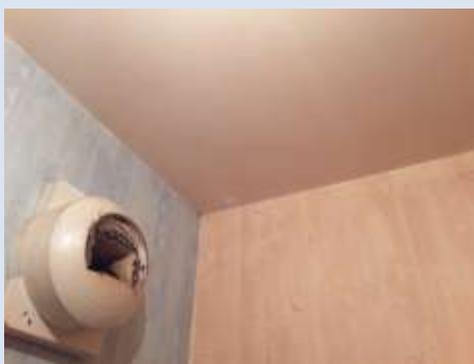
PRELEVEMENT : 79LAE0502P004			
NOM DU CLIENT	NUMERO DU DOSSIER		PIECE OU LOCAL
OPH77	79LAE0502 26/10/2017		WC
ELEMENT	DESCRIPTIF DU LABORATOIRE	DATE DE PRELEVEMENT	NOM DE L'OPERATEUR
Enduit béton	Enduit plâtreux blanc en vrac + peinture non séparable	26/10/2017	JULIEN Mickaël

LOCALISATION	RESULTAT
Plafond	Amiante non détecté
