Rapport de mission de repérage des matériaux et produits contenant de l'amiante avant réalisation de travaux

1 PROMENADE DU GALLION

77200 TORCY

RAPPORT N° :	79LAF0002	Laboratoire d'Analyses :	ITGA
Repérage réalisé le :	06/11/2017	Adresse laboratoire :	3 RUE ARMAND HERPIN LACROIX - CS 46537 35065 RENNES CEDEX
Accompagnateur :		Numéro d'accréditation :	1-5967
Par :	Mickaël JULIEN	Organisme d'assurance professionnelle :	ALLIANZ
N° certificat :	CPDI 4129	Adresse assurance :	Direction Opérations Entreprises 5C Esplanade Charles de Gaulle 33081 BORDEAUX CEDEX
Date d'obtention :	01/01/2017	N° de contrat d'assurance :	55897385
Organisme certificateur	I.CERT Parc Edonia - Bâtiment G - Rue de la Terre Victoria - 35760 SAINT-GREGOIRE	Date de validité :	31/12/2017

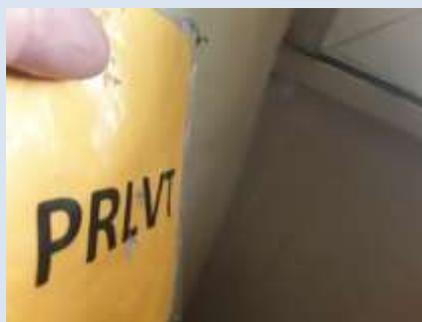
PRELEVEMENT : 79LAF0002P001			
NOM DU CLIENT	NUMERO DU DOSSIER	PIECE OU LOCAL	
OPH77	79LAF0002 06/11/2017	Cuisine	
ELEMENT	DESCRIPTIF DU LABORATOIRE	DATE DE PRELEVEMENT	NOM DE L'OPERATEUR
Enduit / Peinture plaque de plâtre	Enduit plâtreux blanc en vrac non séparable + peinture non séparable	06/11/2017	JULIEN Mickaël
LOCALISATION		RESULTAT	
Mur C		Amiante détectée (Chrysotile)

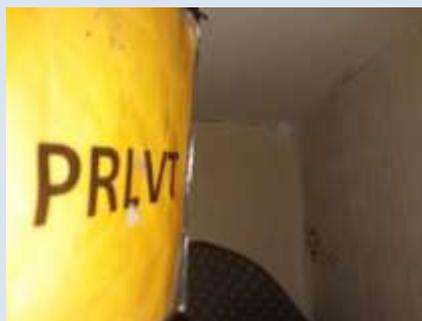
PRELEVEMENT : 79LAF0002P002			
NOM DU CLIENT	NUMERO DU DOSSIER		PIECE OU LOCAL
OPH77	79LAF0002 06/11/2017		Placard
ELEMENT	DESCRIPTIF DU LABORATOIRE	DATE DE PRELEVEMENT	NOM DE L'OPERATEUR
Enduit plaque de plâtre	Enduit plâtreux blanc en vrac non séparable + peinture non séparable + papier peint	06/11/2017	JULIEN Mickaël
LOCALISATION		RESULTAT	
Mur B		Amiante non détectée

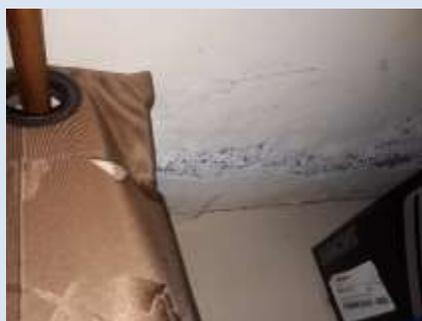
PRELEVEMENT : 79LAF0002P003			
NOM DU CLIENT	NUMERO DU DOSSIER		PIECE OU LOCAL
OPH77	79LAF0002 06/11/2017		Placard
ELEMENT	DESCRIPTIF DU LABORATOIRE	DATE DE PRELEVEMENT	NOM DE L'OPERATEUR
Enduit béton	Enduit plâtreux blanc en vrac + peinture non séparable + matériau gris en vrac non séparable	06/11/2017	JULIEN Mickaël
LOCALISATION		RESULTAT	
Plafond		Amiante détectée (Chrysotile)

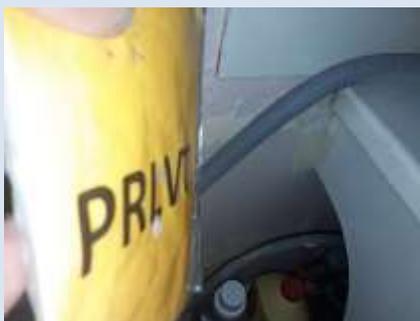
PRELEVEMENT : 79LAF0002P004			
NOM DU CLIENT	NUMERO DU DOSSIER		PIECE OU LOCAL
OPH77	79LAF0002 06/11/2017		Salle de bains
ELEMENT	DESCRIPTIF DU LABORATOIRE	DATE DE PRELEVEMENT	NOM DE L'OPERATEUR
Enduit / Peinture plaque de plâtre	Enduit plâtreux blanc en vrac + peinture non séparable	06/11/2017	JULIEN Mickaël
LOCALISATION		RESULTAT	
Mur A		Amiante non détectée

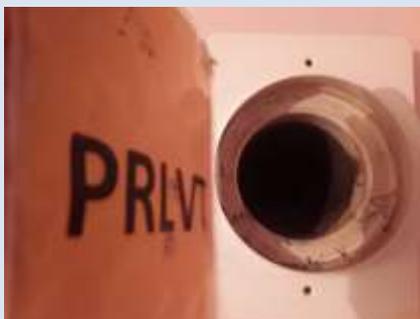
PRELEVEMENT : 79LAF0002P005			
NOM DU CLIENT	NUMERO DU DOSSIER		PIECE OU LOCAL
OPH77	79LAF0002 06/11/2017		Salle de bains
ELEMENT	DESCRIPTIF DU LABORATOIRE	DATE DE PRELEVEMENT	NOM DE L'OPERATEUR
Joint	Matériau souple beige avec poussières	06/11/2017	JULIEN Mickaël
LOCALISATION		RESULTAT	
Mur A		Amiante non détectée

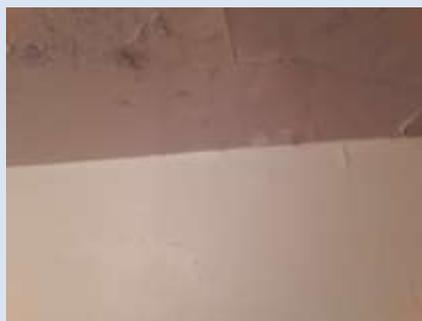
PRELEVEMENT : 79LAF0002P006			
NOM DU CLIENT	NUMERO DU DOSSIER		PIECE OU LOCAL
OPH77	79LAF0002 06/11/2017		Salle de bains
ELEMENT	DESCRIPTIF DU LABORATOIRE	DATE DE PRELEVEMENT	NOM DE L'OPERATEUR
Enduit béton	Enduit plâtreux blanc en vrac + peinture non séparable + papier non séparable	06/11/2017	JULIEN Mickaël
LOCALISATION		RESULTAT	
Plafond		Amiante non détectée

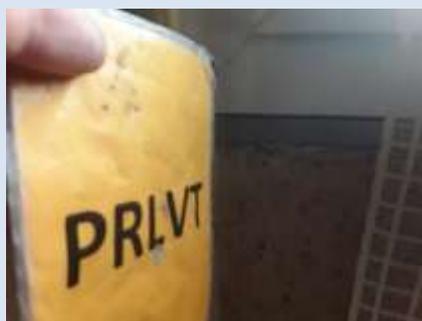
PRELEVEMENT : 79LAF0002P007			
NOM DU CLIENT	NUMERO DU DOSSIER		PIECE OU LOCAL
OPH77	79LAF0002 06/11/2017		Chambre 2
ELEMENT	DESCRIPTIF DU LABORATOIRE	DATE DE PRELEVEMENT	NOM DE L'OPERATEUR
Enduit plaque de plâtre	Enduit plâtreux blanc en vrac + peinture non séparable + carton non séparable	06/11/2017	JULIEN Mickaël
LOCALISATION		RESULTAT	
Mur B		Amiante non détectée

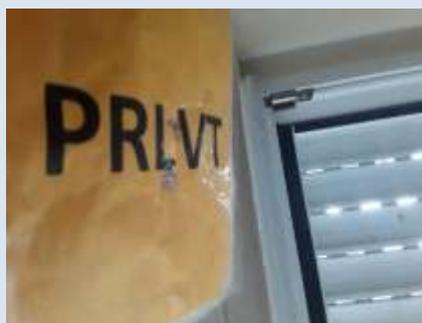
PRELEVEMENT : 79LAF0002P008			
NOM DU CLIENT	NUMERO DU DOSSIER		PIECE OU LOCAL
OPH77	79LAF0002 06/11/2017		Chambre 2
ELEMENT	DESCRIPTIF DU LABORATOIRE	DATE DE PRELEVEMENT	NOM DE L'OPERATEUR
Joint	Matériau souple noir	06/11/2017	JULIEN Mickaël
LOCALISATION		RESULTAT	
Fenêtres		Amiante non détectée

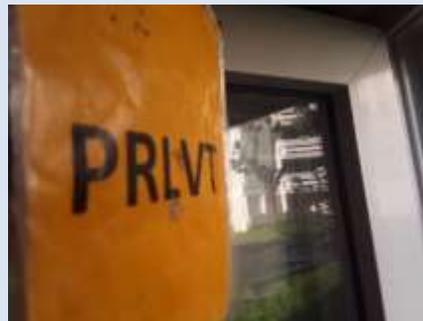
PRELEVEMENT : 79LAF0002P010			
NOM DU CLIENT	NUMERO DU DOSSIER		PIECE OU LOCAL
OPH77	79LAF0002 06/11/2017		Chambre 3
ELEMENT	DESCRIPTIF DU LABORATOIRE	DATE DE PRELEVEMENT	NOM DE L'OPERATEUR
Joint de parclose	Matériau souple noir	06/11/2017	JULIEN Mickaël
LOCALISATION		RESULTAT	
Fenêtres		Amiante non détectée
