Rapport de mission de repérage des matériaux et produits contenant de l'amiante avant réalisation de travaux

1 PROMENADE DU GALLION

77200 TORCY

RAPPORT N° :	79LAF0201	Laboratoire d'Analyses :	ITGA
Repérage réalisé le :	02/11/2017	Adresse laboratoire :	3 RUE ARMAND HERPIN LACROIX - CS 46537 35065 RENNES CEDEX
Accompagnateur :		Numéro d'accréditation :	1-5967
Par :	Mickaël JULIEN	Organisme d'assurance professionnelle :	ALLIANZ
N° certificat :	CPDI 4129	Adresse assurance :	Direction Opérations Entreprises 5C Esplanade Charles de Gaulle 33081 BORDEAUX CEDEX
Date d'obtention :	01/01/2017	N° de contrat d'assurance :	55897385
Organisme certificateur	I.CERT Parc Edonia - Bâtiment G - Rue de la Terre Victoria - 35760 SAINT-GREGOIRE	Date de validité :	31/12/2017

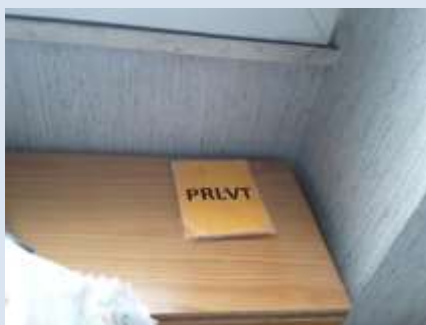
PRELEVEMENT : 79LAF0201P001			
NOM DU CLIENT	NUMERO DU DOSSIER		PIECE OU LOCAL
OPH77	79LAF0201 02/11/2017		Chambre 2
ELEMENT	DESCRIPTIF DU LABORATOIRE	DATE DE PRELEVEMENT	NOM DE L'OPERATEUR
Enduit plaque de plâtre	Enduit plâtreux blanc en vrac non séparable + peinture non séparable + carton non séparable + papier non séparable	02/11/2017	JULIEN Mickaël
LOCALISATION		RESULTAT	
Mur C		Amiante détecté (Chrysotile)

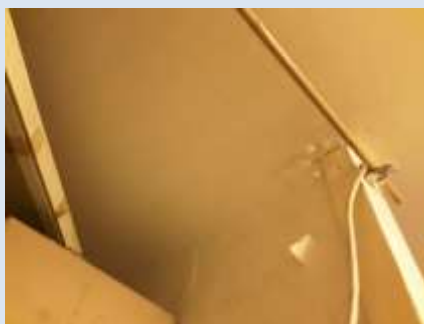
PRELEVEMENT : 79LAF0201P009			
NOM DU CLIENT	NUMERO DU DOSSIER		PIECE OU LOCAL
OPH77	79LAF0201 02/11/2017		Placard
ELEMENT	DESCRIPTIF DU LABORATOIRE	DATE DE PRELEVEMENT	NOM DE L'OPERATEUR
Enduit béton	Enduit plâtreux blanc en faible quantité en vrac non séparable + peinture + matériau souple incolore non séparable	02/11/2017	JULIEN Mickaël
LOCALISATION		RESULTAT	
Plafond		Présence de fibres d'amiante (*)

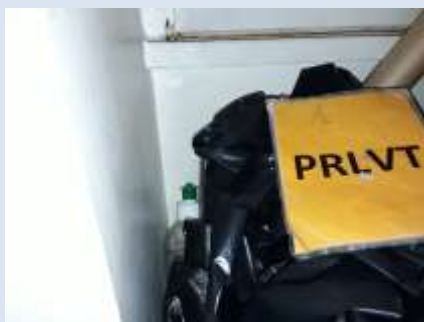
PRELEVEMENT : 79LAF0201P010			
NOM DU CLIENT	NUMERO DU DOSSIER		PIECE OU LOCAL
OPH77	79LAF0201 02/11/2017		Cuisine
ELEMENT	DESCRIPTIF DU LABORATOIRE	DATE DE PRELEVEMENT	NOM DE L'OPERATEUR
Enduit / Peinture plaque de plâtre	Enduit plâtreux blanc en vrac non séparable + peinture non séparable + carton non séparable	02/11/2017	JULIEN Mickaël
LOCALISATION		RESULTAT	
Mur C		Amiante détecté (Chrysotile)
