Rapport de mission de repérage des matériaux et produits contenant de l'amiante avant réalisation de travaux

1 PROMENADE DU GALLION

77200 TORCY

| RAPPORT N° : | 79LAF0203 | Laboratoire d'Analyses : | ITGA |

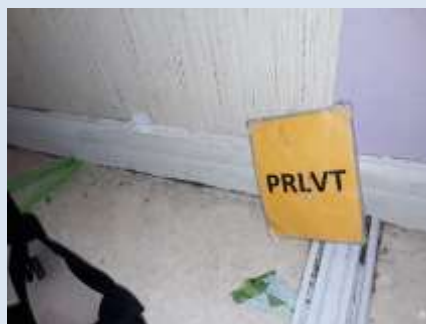
| PRELEVEMENT : 79LAF0203P001 | | | |

| PRELEVEMENT : 79LAF0203P001 | | | |
|---|---|---|---|
| Mur B | | Amiante non détecté | |

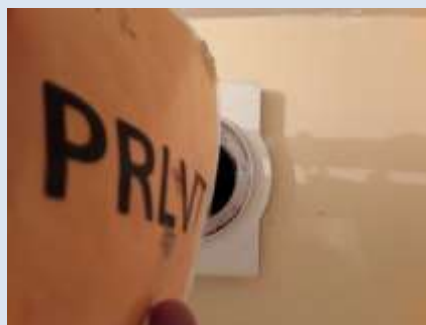
| PRELEVEMENT : 79LAF0203P002 | | | |

| PRELEVEMENT : 79LAF0203P002 | | | |
|---|--|---|---|
| Mur A | | Amiante non détecté | |

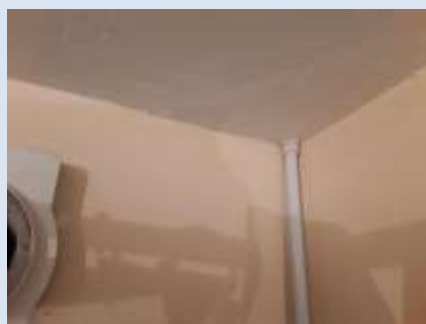
| PRELEVEMENT : 79LAF0203P003 | | | |

| PIECE | ETAGE | ELEMENTS | DESCRIPTIF LABORATOIRE | Echantillon | REPERAGE | ETAT | RESULTAT |
|---|---|---|---|---|---|---|---|
| Salle de bains | | Enduit béton | Enduit plâtreux blanc en vrac + peinture non séparable | 79LAF0203P003 | Plafond | BON ETAT | Amiante détecté (Chrysotile) |

| PRELEVEMENT : 79LAF0203P003 | | | |
|---|--|---|---|
| Plafond | | Amiante détecté (Chrysotile) | |

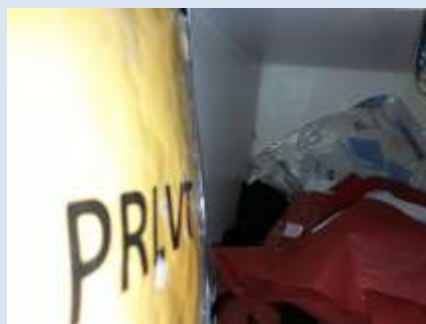
| PRELEVEMENT : 79LAF0203P004 | | | |

| PRELEVEMENT : 79LAF0203P004 | | | |
|---|---|---|---|
| Mur B | | Amiante non détecté | |

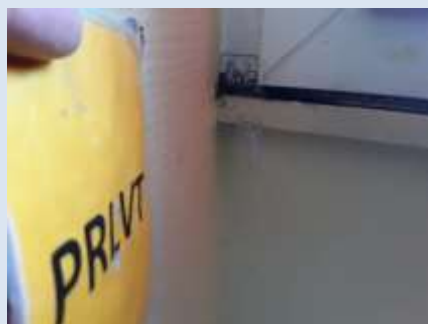
| PRELEVEMENT : 79LAF0203P005 | | | |

| PIECE | ETAGE | ELEMENTS | DESCRIPTIF LABORATOIRE | Echantillon | REPERAGE | ETAT | RESULTAT |
|---|---|---|---|---|---|---|---|
| Placard | | Enduit béton | Enduit plâtreux blanc en vrac + peinture non séparable + matériau gris en faible quantité en vrac non séparable | 79LAF0203P005 | Plafond | BON ETAT | Amiante détecté (Chrysotile) |

| PRELEVEMENT : 79LAF0203P006 | | | |
|---|---|---|---|
| Mur C | | Amiante non détecté | |
