Rapport de mission de repérage des matériaux et produits contenant de l'amiante avant réalisation de travaux

1 PROMENADE DU GALLION

77200 TORCY

RAPPORT N° :	79LAF0205	Laboratoire d'Analyses :	ITGA
Repérage réalisé le :	24/10/2017	Adresse laboratoire :	3 RUE ARMAND HERPIN LACROIX - CS 46537 35065 RENNES CEDEX
Accompagnateur :		Numéro d'accréditation :	1-5967
Par :	Mickaël JULIEN	Organisme d'assurance professionnelle :	ALLIANZ
N° certificat :	CPDI 4129	Adresse assurance :	Direction Opérations Entreprises 5C Esplanade Charles de Gaulle 33081 BORDEAUX CEDEX
Date d'obtention :	01/01/2017	N° de contrat d'assurance :	55897385
Organisme certificateur	I.CERT Parc Edonia - Bâtiment G - Rue de la Terre Victoria - 35760 SAINT-GREGOIRE	Date de validité :	31/12/2017

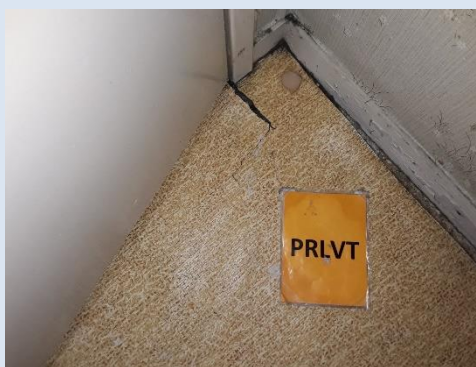
EMPLACEMENT

Chambre		Revêtement souple	Colle polymère jaune non séparable + peinture non séparable + ragréage gris	79LAF0205P002	Sol	DEGRADATION PARTIELLE	Fr2:Amiante détecté (Chrysotile)

PRELEVEMENT : 79LAF0205P002			
NOM DU CLIENT	NUMERO DU DOSSIER		PIECE OU LOCAL
OPH77	79LAF0205 24/10/2017		Chambre
ELEMENT	DESCRIPTIF DU LABORATOIRE	DATE DE PRELEVEMENT	NOM DE L'OPERATEUR
Revêtement souple	Colle polymère jaune non séparable + peinture non séparable + ragréage gris	24/10/2017	JULIEN Mickaël
LOCALISATION		RESULTAT	
Sol		Fr2:Amiante détecté (Chrysotile)

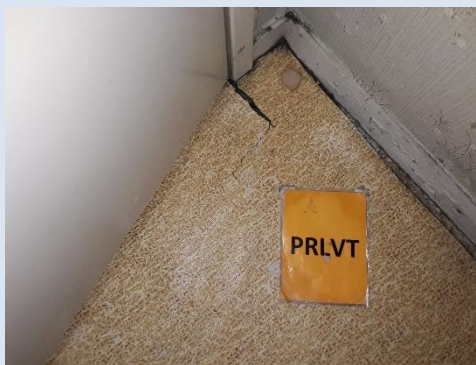
EMPLACEMENT

PRELEVEMENT : 79LAF0205P002			
NOM DU CLIENT	NUMERO DU DOSSIER		PIECE OU LOCAL
OPH77	79LAF0205 24/10/2017		Chambre
ELEMENT	DESCRIPTIF DU LABORATOIRE	DATE DE PRELEVEMENT	NOM DE L'OPERATEUR
Revêtement souple	Revêtement souple beige	24/10/2017	JULIEN Mickaël
LOCALISATION		RESULTAT	
Sol		Fr1:Amiante non détecté

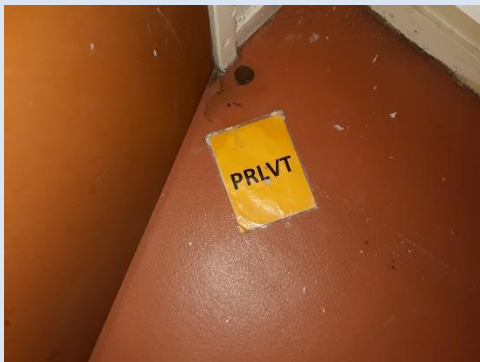
PRELEVEMENT : 79LAF0205P003			
NOM DU CLIENT	NUMERO DU DOSSIER		PIECE OU LOCAL
OPH77	79LAF0205 24/10/2017		Salle de bains
ELEMENT	DESCRIPTIF DU LABORATOIRE	DATE DE PRELEVEMENT	NOM DE L'OPERATEUR
Revêtement souple	Revêtement souple marron + colle polymère jaune non séparable + peinture non séparable + ragréage gris + matériau compact gris hétérogène	24/10/2017	JULIEN Mickaël
LOCALISATION		RESULTAT	
Sol		Amiante non détecté	
EMPLACEMENT

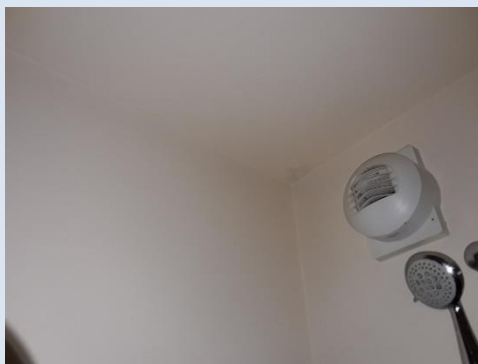
EMPLACEMENT

Ensemble des pièces humides		Enduit béton	Enduit plâtreux blanc en vrac + peinture non séparable	Plafonds	79LAF0205P004	ZSO	BON ETAT	Amiante détecté (Chrysotile)

PRELEVEMENT : 79LAF0205P004			
NOM DU CLIENT	NUMERO DU DOSSIER		PIECE OU LOCAL
OPH77	79LAF0205 24/10/2017		Salle de bains
ELEMENT	DESCRIPTIF DU LABORATOIRE	DATE DE PRELEVEMENT	NOM DE L'OPERATEUR
Enduit béton	Enduit plâtreux blanc en vrac + peinture non séparable	24/10/2017	JULIEN Mickaël
LOCALISATION		RESULTAT	
Plafond		Amiante détecté (Chrysotile)

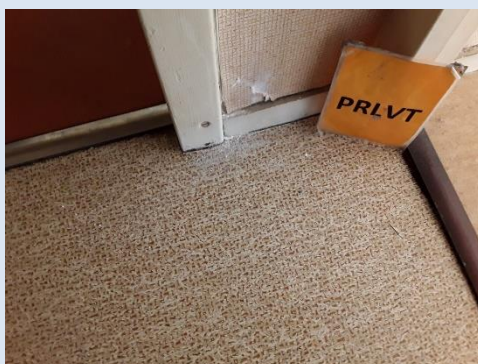
PRELEVEMENT : 79LAF0205P006			
NOM DU CLIENT	NUMERO DU DOSSIER		PIECE OU LOCAL
OPH77	79LAF0205 24/10/2017		Couloir
ELEMENT	DESCRIPTIF DU LABORATOIRE	DATE DE PRELEVEMENT	NOM DE L'OPERATEUR
Enduit plaque de plâtre	Enduit plâtreux blanc en vrac avec couche cartonnée + peinture non séparable	24/10/2017	JULIEN Mickaël
LOCALISATION		RESULTAT	
Mur F		Amiante détecté (Chrysotile)	
EMPLACEMENT

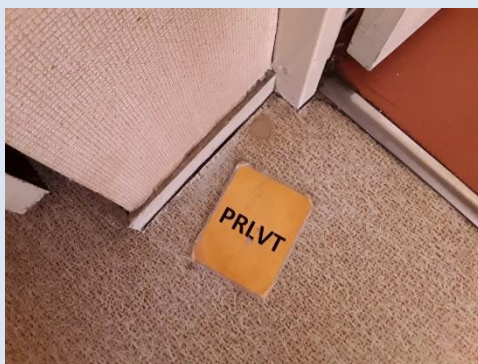
EMPLACEMENT

PRELEVEMENT : 79LAF0205P007			
NOM DU CLIENT	NUMERO DU DOSSIER		PIECE OU LOCAL
OPH77	79LAF0205 24/10/2017		Couloir
ELEMENT	DESCRIPTIF DU LABORATOIRE	DATE DE PRELEVEMENT	NOM DE L'OPERATEUR
Revêtement souple	Revêtement souple beige avec couche fibreuse + colle polymère jaune non séparable + peinture non séparable + ragréage gris	24/10/2017	JULIEN Mickaël
LOCALISATION		RESULTAT	
Sol		Amiante non détecté

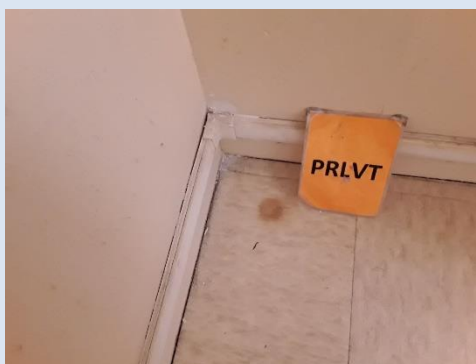
EMPLACEMENT

PRELEVEMENT : 79LAF0205P008			
NOM DU CLIENT	NUMERO DU DOSSIER		PIECE OU LOCAL
OPH77	79LAF0205 24/10/2017		Cuisine
ELEMENT	DESCRIPTIF DU LABORATOIRE	DATE DE PRELEVEMENT	NOM DE L'OPERATEUR
Enduit plaque de plâtre	Enduit plâtreux blanc avec couche cartonnée + peintures multiples	24/10/2017	JULIEN Mickaël
LOCALISATION		RESULTAT	
Mur C		Amiante non détecté

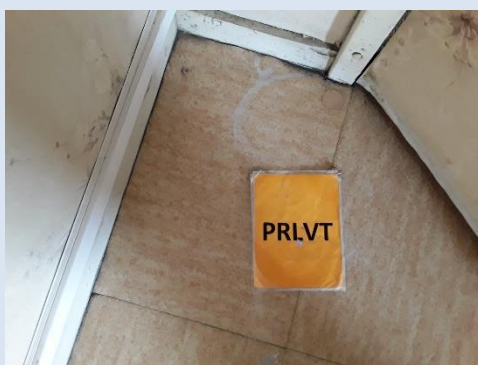
EMPLACEMENT

PRELEVEMENT : 79LAF0205P009				
NOM DU CLIENT		NUMERO DU DOSSIER		PIECE OU LOCAL
OPH77		79LAF0205		24/10/2017
Séjour				
ELEMENT	DESCRIPTIF DU LABORATOIRE	DATE DE PRELEVEMENT	NOM DE L'OPERATEUR	
Dalle de sol	Colle polymère jaune non séparable + peinture non séparable + ragréage gris + sous couche de ragréage blanche non séparable + ragréage gris non séparable	24/10/2017	JULIEN Mickaël	
LOCALISATION			RESULTAT	
Sol			Fr1:Amiante détecté (Chrysotile)

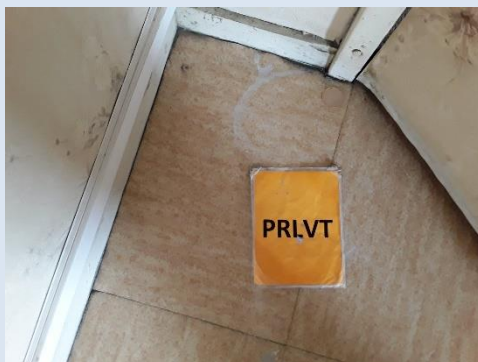
EMPLACEMENT

PRELEVEMENT : 79LAF0205P009			
NOM DU CLIENT	NUMERO DU DOSSIER		PIECE OU LOCAL
OPH77	79LAF0205 24/10/2017		Séjour
ELEMENT	DESCRIPTIF DU LABORATOIRE	DATE DE PRELEVEMENT	NOM DE L'OPERATEUR
Dalle de sol	Revêtement souple beige	24/10/2017	JULIEN Mickaël
LOCALISATION		RESULTAT	
Sol		Fr3:Amiante non détecté

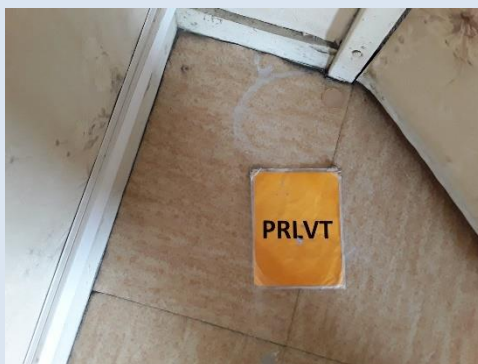
EMPLACEMENT

PRELEVEMENT : 79LAF0205P009			
NOM DU CLIENT	NUMERO DU DOSSIER		PIECE OU LOCAL
OPH77	79LAF0205 24/10/2017		Séjour
ELEMENT	DESCRIPTIF DU LABORATOIRE	DATE DE PRELEVEMENT	NOM DE L'OPERATEUR
Dalle de sol	Matériau compact gris hétérogène	24/10/2017	JULIEN Mickaël
LOCALISATION		RESULTAT	
Sol		Fr2:Amiante non détecté

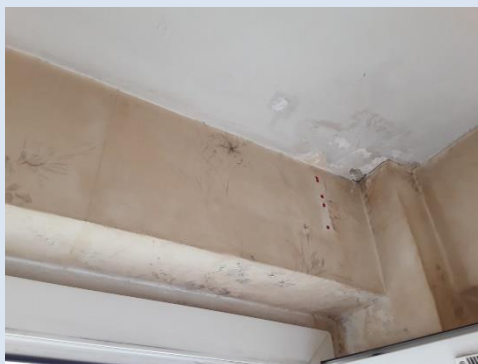
EMPLACEMENT

PRELEVEMENT : 79LAF0205P010			
NOM DU CLIENT	NUMERO DU DOSSIER		PIECE OU LOCAL
OPH77	79LAF0205 24/10/2017		Séjour
ELEMENT	DESCRIPTIF DU LABORATOIRE	DATE DE PRELEVEMENT	NOM DE L'OPERATEUR
Enduit béton	Enduit plâtreux blanc en vrac + peinture non séparable	24/10/2017	JULIEN Mickaël
LOCALISATION		RESULTAT	
Plafond		Amiante détecté (Chrysotile)

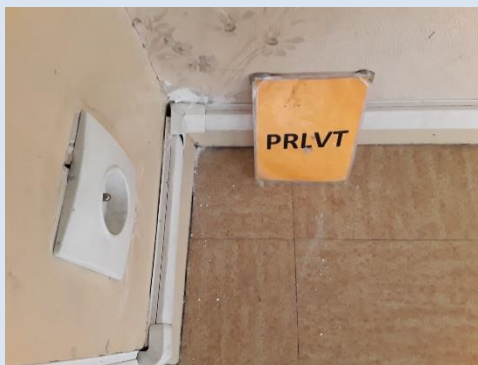
EMPLACEMENT

Séjour		Enduit plaque de plâtre	Enduit plâtreux blanc avec couche cartonnée +	Mur A	79LAF0205P011	RESULTAT ANALYSE	BON ETAT	Fr1:Amiante détecté (Chrysotile)

PRELEVEMENT : 79LAF0205P011			
NOM DU CLIENT	NUMERO DU DOSSIER		PIECE OU LOCAL
OPH77	79LAF0205 24/10/2017		Séjour
ELEMENT	DESCRIPTIF DU LABORATOIRE	DATE DE PRELEVEMENT	NOM DE L'OPERATEUR
Enduit plaque de plâtre	Enduit plâtreux blanc avec couche cartonnée + peinture non séparable	24/10/2017	JULIEN Mickaël
LOCALISATION		RESULTAT	
Mur A		Fr1:Amiante détecté (Chrysotile)

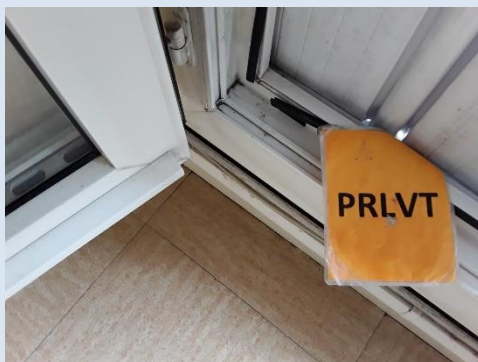
EMPLACEMENT

PRELEVEMENT : 79LAF0205P015			
NOM DU CLIENT	NUMERO DU DOSSIER		PIECE OU LOCAL
OPH77	79LAF0205 24/10/2017		Séjour
ELEMENT	DESCRIPTIF DU LABORATOIRE	DATE DE PRELEVEMENT	NOM DE L'OPERATEUR
Joint	Matériau souple noir avec poussières	24/10/2017	JULIEN Mickaël
LOCALISATION		RESULTAT	
Portes fenêtres		Amiante non détecté

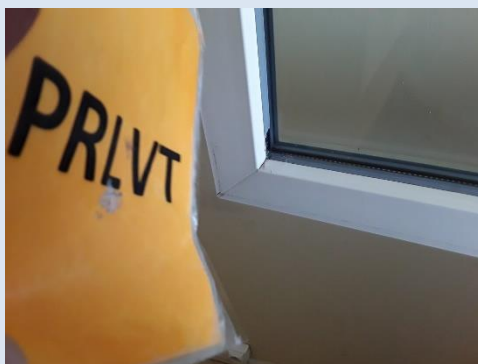
EMPLACEMENT

PRELEVEMENT : 79LAF0205P016			
NOM DU CLIENT	NUMERO DU DOSSIER		PIECE OU LOCAL
OPH77	79LAF0205 24/10/2017		Cuisine
ELEMENT	DESCRIPTIF DU LABORATOIRE	DATE DE PRELEVEMENT	NOM DE L'OPERATEUR
Joint de parclose	Matériau souple gris avec poussières	24/10/2017	JULIEN Mickaël
LOCALISATION		RESULTAT	
Fenêtres		Amiante non détecté
