## Rapport de mission de repérage des matériaux et produits contenant de l'amiante avant réalisation de travaux

### 1 PROMENADE DU GALLION

77200 TORCY

RAPPORT N° :	79LAF0401	Laboratoire d'Analyses :	ITGA
Repérage réalisé le :	31/10/2017	Adresse laboratoire :	3 RUE ARMAND HERPIN LACROIX - CS 46537 35065 RENNES CEDEX
Accompagnateur :		Numéro d'accréditation :	1-5967
Par :	Mickaël JULIEN	Organisme d'assurance professionnelle :	ALLIANZ
N° certificat :	CPDI 4129	Adresse assurance :	Direction Opérations Entreprises 5C Esplanade Charles de Gaulle 33081 BORDEAUX CEDEX
Date d'obtention :	01/01/2017	N° de contrat d'assurance :	55897385
Organisme certificateur	I.CERT Parc Edonia - Bâtiment G - Rue de la Terre Victoria - 35760 SAINT-GREGOIRE	Date de validité :	31/12/2017

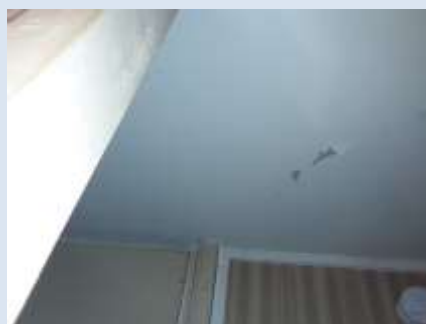
**PRELEVEMENT : 79LAF0401P003**

NOM DU CLIENT	NUMERO DU DOSSIER	PIECE OU LOCAL	
OPH77	79LAF0401 31/10/2017	Placard	
ELEMENT	DESCRIPTIF DU LABORATOIRE	DATE DE PRELEVEMENT	NOM DE L'OPERATEUR
Enduit béton	Enduit gris en faible quantité en vrac non séparable + peinture	31/10/2017	JULIEN Mickaël
LOCALISATION		RESULTAT	
Plafond		Amiante détecté (Chrysotile)

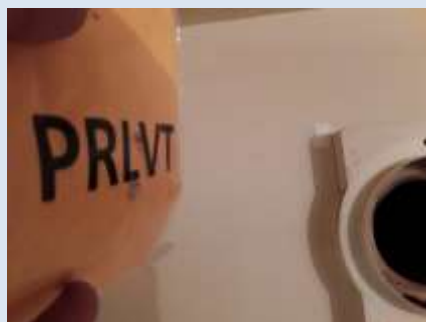
**PRELEVEMENT : 79LAF0401P004**

NOM DU CLIENT	NUMERO DU DOSSIER	PIECE OU LOCAL	
OPH77	79LAF0401 31/10/2017	Salle de bains	
ELEMENT	DESCRIPTIF DU LABORATOIRE	DATE DE PRELEVEMENT	NOM DE L'OPERATEUR
Enduit / Peinture plaque de plâtre	Enduit plâtreux blanc en vrac + carton non séparable + papier non séparable + peinture non séparable	31/10/2017	JULIEN Mickaël
LOCALISATION		RESULTAT	
Mur C		Amiante non détecté

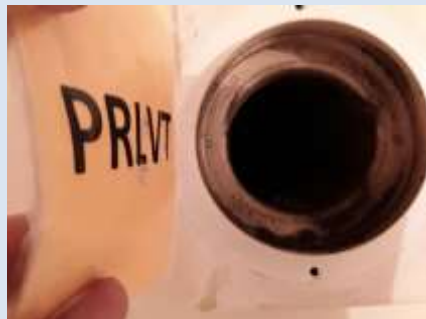
PRELEVEMENT : 79LAF0401P005			
NOM DU CLIENT	NUMERO DU DOSSIER		PIECE OU LOCAL
OPH77	79LAF0401 31/10/2017		Salle de bains
ELEMENT	DESCRIPTIF DU LABORATOIRE	DATE DE PRELEVEMENT	NOM DE L'OPERATEUR
Joint	Matériau souple blanc avec poussières	31/10/2017	JULIEN Mickaël
LOCALISATION		RESULTAT	
Mur C		Amiante non détecté

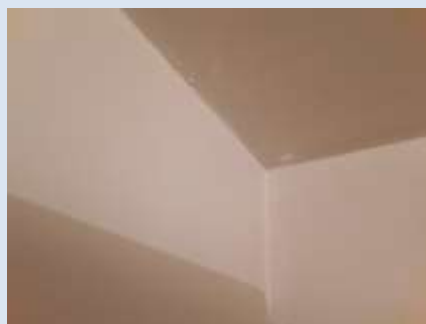
PRELEVEMENT : 79LAF0401P006			
NOM DU CLIENT	NUMERO DU DOSSIER		PIECE OU LOCAL
OPH77	79LAF0401 31/10/2017		Salle de bains
ELEMENT	DESCRIPTIF DU LABORATOIRE	DATE DE PRELEVEMENT	NOM DE L'OPERATEUR
Enduit béton	Enduit plâtreux blanc en vrac + enduit beige en faible quantité en vrac non séparable + peinture non séparable	31/10/2017	JULIEN Mickaël
LOCALISATION		RESULTAT	
Plafond		Amiante détecté (Chrysotile)

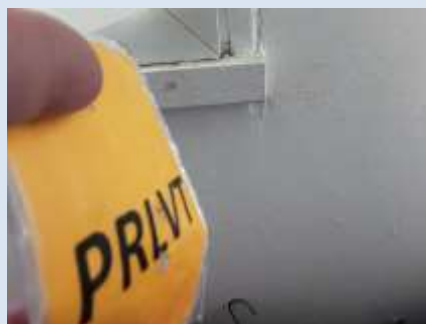
PRELEVEMENT : 79LAF0401P007			
NOM DU CLIENT	NUMERO DU DOSSIER	PIECE OU LOCAL	
OPH77	79LAF0401 31/10/2017	Chambre	
ELEMENT	DESCRIPTIF DU LABORATOIRE	DATE DE PRELEVEMENT	NOM DE L'OPERATEUR
Enduit / Peinture plaque de plâtre	Enduit plâtreux blanc en vrac + carton non séparable + peintures multiples en faible quantité non séparable	31/10/2017	JULIEN Mickaël
LOCALISATION		RESULTAT	
Mur C		Amiante détecté (Chrysotile)	
EMPLACEMENT
