Rapport de mission de repérage des matériaux et produits contenant de l'amiante avant réalisation de travaux

1 PROMENADE DU GALLION

77200 TORCY

RAPPORT N° :	79LAF0401	Laboratoire d'Analyses :	ITGA
Repérage réalisé le :	31/10/2017	Adresse laboratoire :	3 RUE ARMAND HERPIN LACROIX - CS 46537 35065 RENNES CEDEX
Accompagnateur :		Numéro d'accréditation :	1-5967
Par :	Mickaël JULIEN	Organisme d'assurance professionnelle :	ALLIANZ
N° certificat :	CPDI 4129	Adresse assurance :	Direction Opérations Entreprises 5C Esplanade Charles de Gaulle 33081 BORDEAUX CEDEX
Date d'obtention :	01/01/2017	N° de contrat d'assurance :	55897385
Organisme certificateur	I.CERT Parc Edonia - Bâtiment G - Rue de la Terre Victoria - 35760 SAINT-GREGOIRE	Date de validité :	31/12/2017

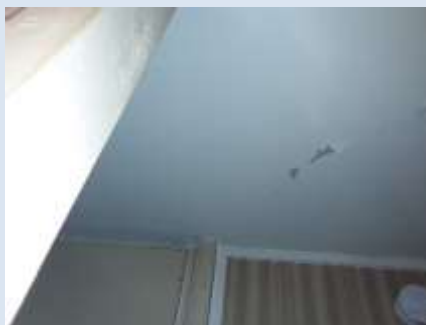
PRELEVEMENT : 79LAF0401P003

NOM DU CLIENT	NUMERO DU DOSSIER	PIECE OU LOCAL	
OPH77	79LAF0401 31/10/2017	Placard	
ELEMENT	DESCRIPTIF DU LABORATOIRE	DATE DE PRELEVEMENT	NOM DE L'OPERATEUR
Enduit béton	Enduit gris en faible quantité en vrac non séparable + peinture	31/10/2017	JULIEN Mickaël
LOCALISATION		RESULTAT	
Plafond		Amiante détecté (Chrysotile)

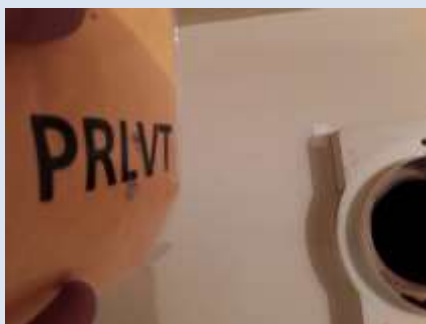
PRELEVEMENT : 79LAF0401P004

NOM DU CLIENT	NUMERO DU DOSSIER	PIECE OU LOCAL	
OPH77	79LAF0401 31/10/2017	Salle de bains	
ELEMENT	DESCRIPTIF DU LABORATOIRE	DATE DE PRELEVEMENT	NOM DE L'OPERATEUR
Enduit / Peinture plaque de plâtre	Enduit plâtreux blanc en vrac + carton non séparable + papier non séparable + peinture non séparable	31/10/2017	JULIEN Mickaël
LOCALISATION		RESULTAT	
Mur C		Amiante non détecté

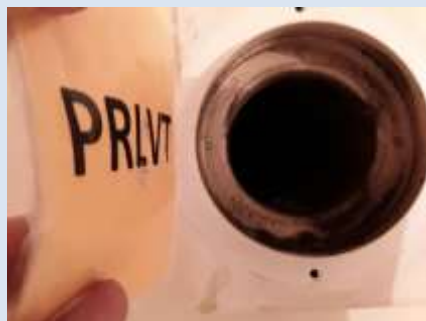
PRELEVEMENT : 79LAF0401P005			
NOM DU CLIENT	NUMERO DU DOSSIER	PIECE OU LOCAL	
OPH77	79LAF0401 31/10/2017	Salle de bains	
ELEMENT	DESCRIPTIF DU LABORATOIRE	DATE DE PRELEVEMENT	NOM DE L'OPERATEUR
Joint	Matériau souple blanc avec poussières	31/10/2017	JULIEN Mickaël
LOCALISATION		RESULTAT	
Mur C		Amiante non détecté

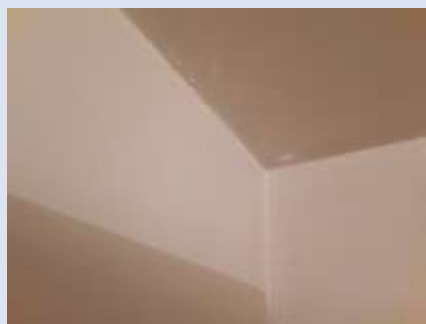
PRELEVEMENT : 79LAF0401P006			
NOM DU CLIENT	NUMERO DU DOSSIER	PIECE OU LOCAL	
OPH77	79LAF0401 31/10/2017	Salle de bains	
ELEMENT	DESCRIPTIF DU LABORATOIRE	DATE DE PRELEVEMENT	NOM DE L'OPERATEUR
Enduit béton	Enduit plâtreux blanc en vrac + enduit beige en faible quantité en vrac non séparable + peinture non séparable	31/10/2017	JULIEN Mickaël
LOCALISATION		RESULTAT	
Plafond		Amiante détecté (Chrysotile)

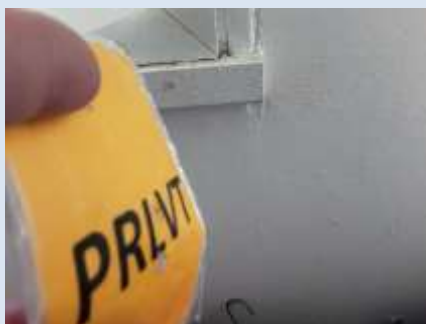
PRELEVEMENT : 79LAF0401P007			
NOM DU CLIENT	NUMERO DU DOSSIER	PIECE OU LOCAL	
OPH77	79LAF0401 31/10/2017	Chambre	
ELEMENT	DESCRIPTIF DU LABORATOIRE	DATE DE PRELEVEMENT	NOM DE L'OPERATEUR
Enduit / Peinture plaque de plâtre	Enduit plâtreux blanc en vrac + carton non séparable + peintures multiples en faible quantité non séparable	31/10/2017	JULIEN Mickaël
LOCALISATION		RESULTAT	
Mur C		Amiante détecté (Chrysotile)	
EMPLACEMENT

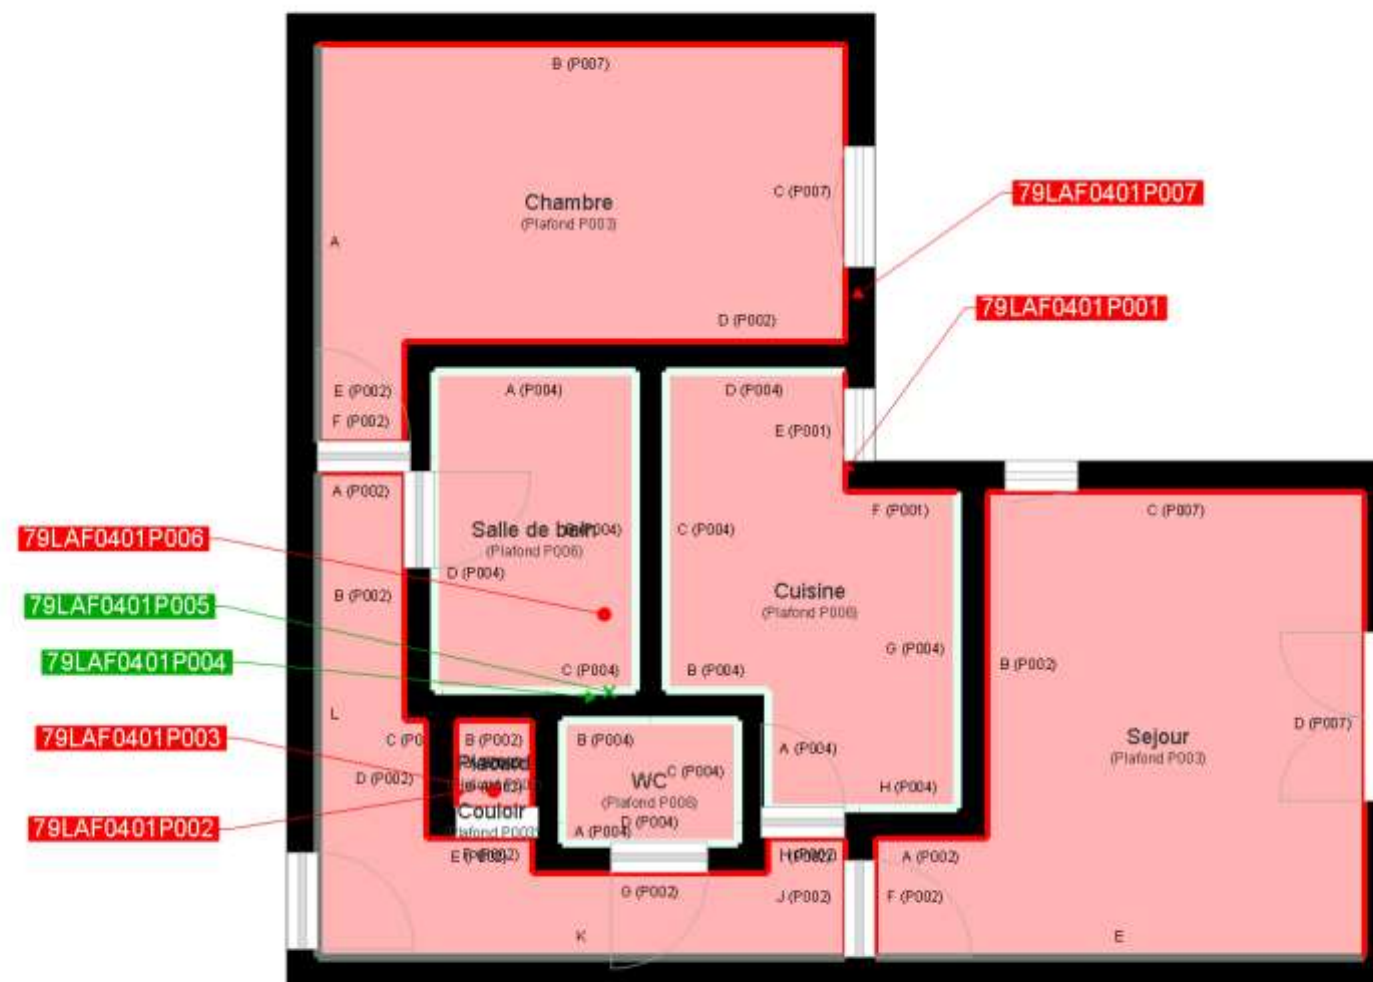
Murs périphériques / Plaques de plâtre
	Murs Bois
	Murs Brique
	Murs Béton brut
	Cloisons Plaques de plâtre
	Murs carreaux de plâtre
	Murs Béton / Enduit
	Murs porteurs et/ou mur de refend / Plaques de plâtre
	Murs périphériques / Doublage (plaque de plâtre + isolant)
	Torchis
	Murs Amiantés
	Murs Brique / Enduit
	Murs Brique plâtrière

Prélèvements de sol amiantés
	Prélèvements de sol non amiantés
	Prélèvements de plafonds amiantés
	Prélèvements de plafonds non amiantés
	Prélèvements de murs amiantés
	Prélèvements de murs non amiantés
	Autres types de prélèvements amiantés
	Autres types de prélèvements non amiantés
