Rapport de mission de repérage des matériaux et produits contenant de l'amiante avant réalisation de travaux

1 PROMENADE DU GALLION

77200 TORCY

RAPPORT N° :	79LAF0402	Laboratoire d'Analyses :	ITGA
Repérage réalisé le :	27/10/2017	Adresse laboratoire :	3 RUE ARMAND HERPIN LACROIX - CS 46537 35065 RENNES CEDEX
Accompagnateur :		Numéro d'accréditation :	1-5967
Par :	Mickaël JULIEN	Organisme d'assurance professionnelle :	ALLIANZ
N° certificat :	CPDI 4129	Adresse assurance :	Direction Opérations Entreprises 5C Esplanade Charles de Gaulle 33081 BORDEAUX CEDEX
Date d'obtention :	01/01/2017	N° de contrat d'assurance :	55897385
Organisme certificateur	I.CERT Parc Edonia - Bâtiment G - Rue de la Terre Victoria - 35760 SAINT-GREGOIRE	Date de validité :	31/12/2017

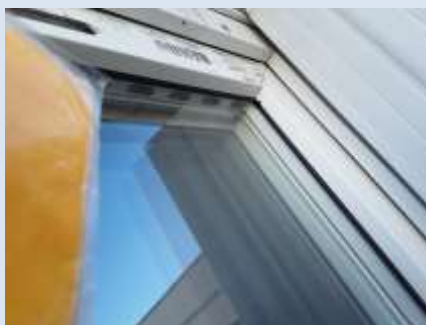
PRELEVEMENT : 79LAF0402P001			
NOM DU CLIENT	NUMERO DU DOSSIER	PIECE OU LOCAL	
OPH77	79LAF0402 27/10/2017	Séjour	
ELEMENT	DESCRIPTIF DU LABORATOIRE	DATE DE PRELEVEMENT	NOM DE L'OPERATEUR
Joint de parclose	Matériau souple noir en faible quantité	27/10/2017	JULIEN Mickaël
LOCALISATION		RESULTAT	
Portes fenêtres		Quantité insuffisante pour analyse

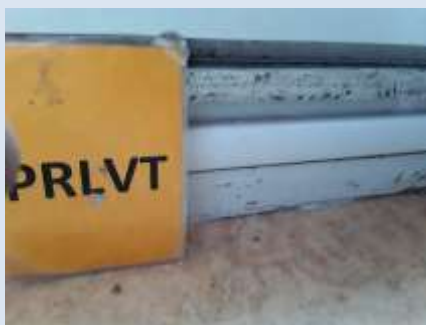
PRELEVEMENT : 79LAF0402P002			
NOM DU CLIENT	NUMERO DU DOSSIER	PIECE OU LOCAL	
OPH77	79LAF0402 27/10/2017	Séjour	
ELEMENT	DESCRIPTIF DU LABORATOIRE	DATE DE PRELEVEMENT	NOM DE L'OPERATEUR
Enduit / Peinture plaque de plâtre	Enduit plâtreux blanc en vrac + peinture non séparable + carton non séparable	27/10/2017	JULIEN Mickaël
LOCALISATION		RESULTAT	
Mur A		Amiante non détecté

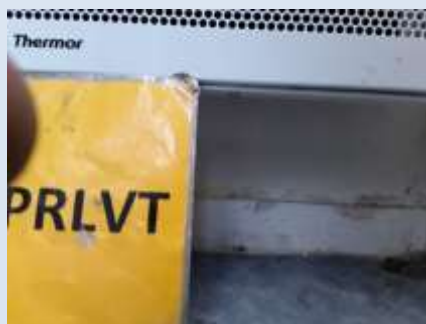
PRELEVEMENT : 79LAF0402P003			
NOM DU CLIENT	NUMERO DU DOSSIER	PIECE OU LOCAL	
OPH77	79LAF0402 27/10/2017	Cuisine	
ELEMENT	DESCRIPTIF DU LABORATOIRE	DATE DE PRELEVEMENT	NOM DE L'OPERATEUR
Enduit / Peinture plaque de plâtre	Enduit plâtreux blanc en vrac non séparable + peinture non séparable + carton non séparable	27/10/2017	JULIEN Mickaël
LOCALISATION		RESULTAT	
Mur E		Amiante non détecté

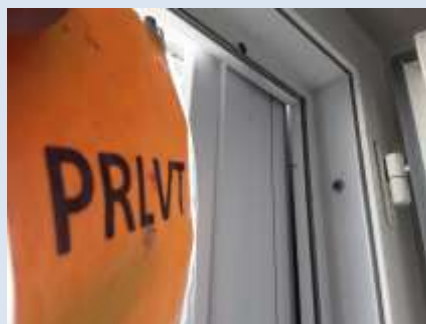
PRELEVEMENT : 79LAF0402P004			
NOM DU CLIENT	NUMERO DU DOSSIER	PIECE OU LOCAL	
OPH77	79LAF0402 27/10/2017	Cuisine	
ELEMENT	DESCRIPTIF DU LABORATOIRE	DATE DE PRELEVEMENT	NOM DE L'OPERATEUR
Joint	Matériau souple gris	27/10/2017	JULIEN Mickaël
LOCALISATION		RESULTAT	
Fenêtres		Amiante non détecté

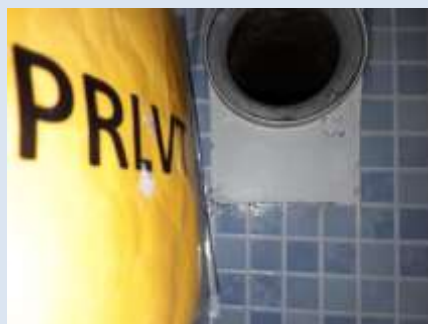
PRELEVEMENT : 79LAF0402P006			
NOM DU CLIENT	NUMERO DU DOSSIER	PIECE OU LOCAL	
OPH77	79LAF0402 27/10/2017	Salle de bains	
ELEMENT	DESCRIPTIF DU LABORATOIRE	DATE DE PRELEVEMENT	NOM DE L'OPERATEUR
Enduit plaque de plâtre	Enduit plâtreux blanc en vrac non séparable + peinture non séparable + carton non séparable	27/10/2017	JULIEN Mickaël
LOCALISATION		RESULTAT	
Mur E		Amiante non détecté

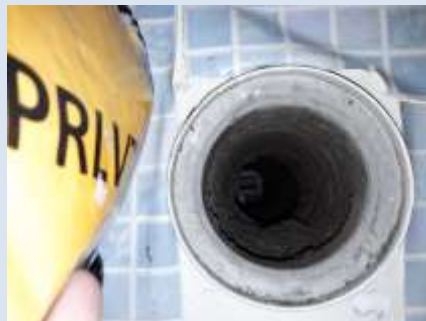
PRELEVEMENT : 79LAF0402P007

NOM DU CLIENT	NUMERO DU DOSSIER	PIECE OU LOCAL	
OPH77	79LAF0402 27/10/2017	Salle de bains	
ELEMENT	DESCRIPTIF DU LABORATOIRE	DATE DE PRELEVEMENT	NOM DE L'OPERATEUR
Joint	Matériau souple blanc avec poussières	27/10/2017	JULIEN Mickaël
LOCALISATION		RESULTAT	
Mur E		Amiante non détecté

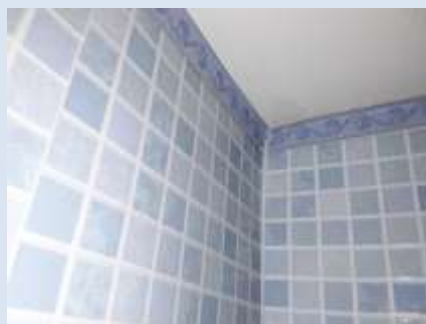
PRELEVEMENT : 79LAF0402P008

PIECE	ETAGE	ELEMENTS	DESCRIPTIF LABORATOIRE	Echantillon	REPERAGE	ETAT	RESULTAT	METHODE
Salle de bains		Enduit béton	Enduit plâtreux blanc en vrac non séparable + peinture non séparable	79LAF0402P008	Plafond	DEGRADATION PARTIELLE	Amiante détecté (Chrysotile)

NOM DU CLIENT	NUMERO DU DOSSIER	PIECE OU LOCAL	
OPH77	79LAF0402 27/10/2017	Salle de bains	
ELEMENT	DESCRIPTIF DU LABORATOIRE	DATE DE PRELEVEMENT	NOM DE L'OPERATEUR
Enduit béton	Enduit plâtreux blanc en vrac non séparable + peinture non séparable	27/10/2017	JULIEN Mickaël
LOCALISATION		RESULTAT	
Plafond		Amiante détecté (Chrysotile)
