Rapport de mission de repérage des matériaux et produits contenant de l'amiante avant réalisation de travaux

1 PROMENADE DU GALLION

1044
77200 TORCY

RAPPORT N° :	79LAF0404	Laboratoire d'Analyses :	ITGA
Repérage réalisé le :	24/10/2017	Adresse laboratoire :	3 RUE ARMAND HERPIN LACROIX - CS 46537 35065 RENNES CEDEX
Accompagnateur :		Numéro d'accréditation :	1-5967
Par :	Mickaël JULIEN	Organisme d'assurance professionnelle :	ALLIANZ
N° certificat :	CPDI 4129	Adresse assurance :	Direction Opérations Entreprises 5C Esplanade Charles de Gaulle 33081 BORDEAUX CEDEX
Date d'obtention :	01/01/2017	N° de contrat d'assurance :	55897385
Organisme certificateur	I.CERT Parc Edonia - Bâtiment G - Rue de la Terre Victoria - 35760 SAINT-GREGOIRE	Date de validité :	31/12/2017

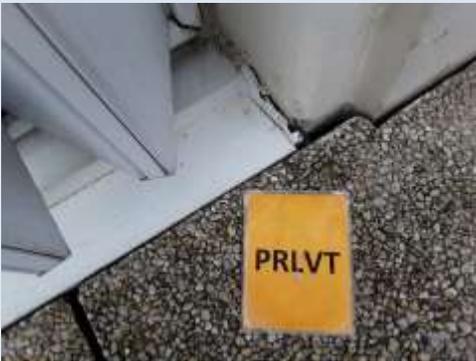
PRELEVEMENT : 79LAF0404P001			
NOM DU CLIENT	NUMERO DU DOSSIER		PIECE OU LOCAL
OPH77	79LAF0404 24/10/2017		Séjour
ELEMENT	DESCRIPTIF DU LABORATOIRE	DATE DE PRELEVEMENT	NOM DE L'OPERATEUR
Joint d'étanchéité	Matériau souple blanc avec poussières + matériau noir non séparable + peinture non séparable	24/10/2017	JULIEN Mickaël
LOCALISATION		RESULTAT	
Portes fenêtres		Amiante non détecté	
EMPLACEMENT

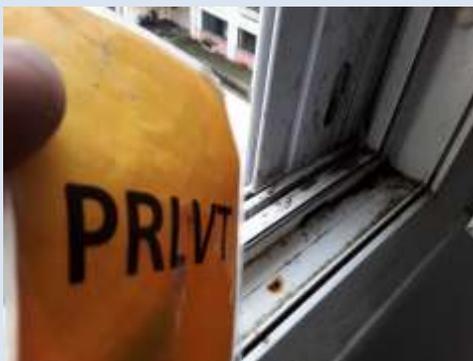
PRELEVEMENT : 79LAF0404P002			
NOM DU CLIENT	NUMERO DU DOSSIER		PIECE OU LOCAL
OPH77	79LAF0404 24/10/2017		Séjour
ELEMENT	DESCRIPTIF DU LABORATOIRE	DATE DE PRELEVEMENT	NOM DE L'OPERATEUR
Joint	Matériau souple gris avec poussières + peinture non séparable	24/10/2017	JULIEN Mickaël
LOCALISATION		RESULTAT	
Portes fenêtres		Amiante non détecté

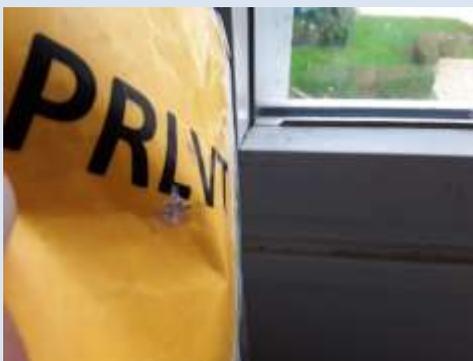
PRELEVEMENT : 79LAF0404P003			
NOM DU CLIENT	NUMERO DU DOSSIER		PIECE OU LOCAL
OPH77	79LAF0404 24/10/2017		Cuisine
ELEMENT	DESCRIPTIF DU LABORATOIRE	DATE DE PRELEVEMENT	NOM DE L'OPERATEUR
Joint de parclose	Matériau souple gris avec poussières	24/10/2017	JULIEN Mickaël
LOCALISATION		RESULTAT	
Fenêtres		Amiante non détecté

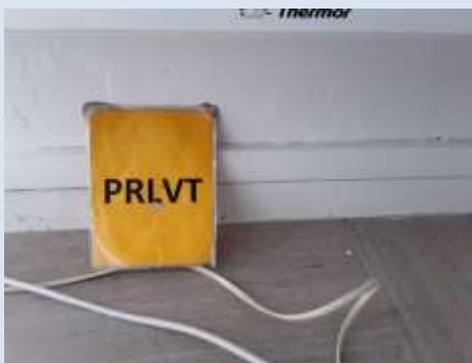
PRELEVEMENT : 79LAF0404P004			
NOM DU CLIENT	NUMERO DU DOSSIER		PIECE OU LOCAL
OPH77	79LAF0404 24/10/2017		Séjour
ELEMENT	DESCRIPTIF DU LABORATOIRE	DATE DE PRELEVEMENT	NOM DE L'OPERATEUR
Enduit plaque de plâtre	Enduit plâtreux blanc + carton non séparable + peinture non séparable	24/10/2017	JULIEN Mickaël
LOCALISATION		RESULTAT	
Mur B		Amiante non détecté

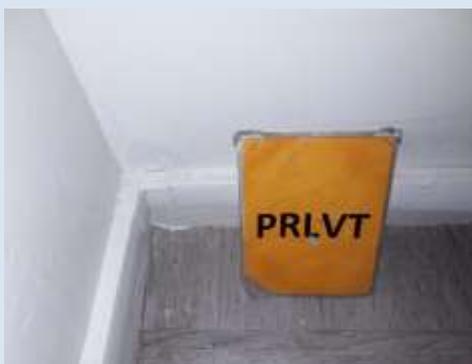
PRELEVEMENT : 79LAF0404P005			
NOM DU CLIENT	NUMERO DU DOSSIER		PIECE OU LOCAL
OPH77	79LAF0404 24/10/2017		Cuisine
ELEMENT	DESCRIPTIF DU LABORATOIRE	DATE DE PRELEVEMENT	NOM DE L'OPERATEUR
Enduit plaque de plâtre	Enduit plâtreux blanc en vrac + papier en faible quantité non séparable + peintures multiples non séparable	24/10/2017	JULIEN Mickaël
LOCALISATION		RESULTAT	
Mur D		Amiante détecté (Chrysotile)

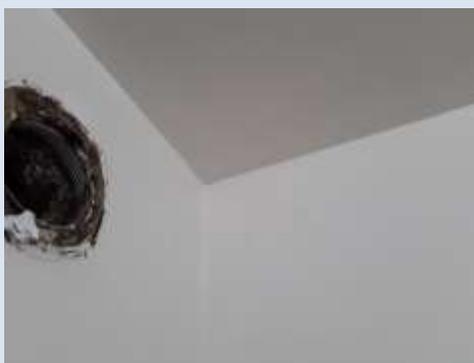
PRELEVEMENT : 79LAF0404P006			
NOM DU CLIENT	NUMERO DU DOSSIER		PIECE OU LOCAL
OPH77	79LAF0404 24/10/2017		Salle de bains
ELEMENT	DESCRIPTIF DU LABORATOIRE	DATE DE PRELEVEMENT	NOM DE L'OPERATEUR
Enduit béton	Enduit plâtreux blanc + carton avec poussières non séparable + peintures multiples non séparable	24/10/2017	JULIEN Mickaël

LOCALISATION	RESULTAT
Plafond	Amiante non détecté

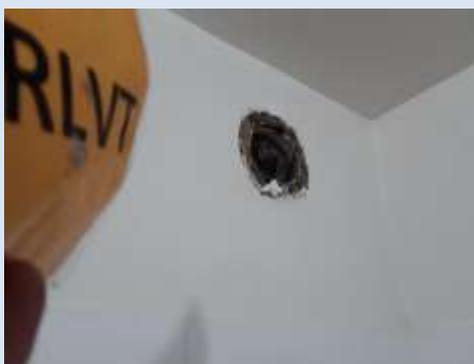
PIECE	ETAGE	ELEMENTS	DESCRIPTIF LABORATOIRE	Echantillon	REPERAGE	ETAT	RESULTAT
Cuisine		Enduit plaque de plâtre	Enduit plâtreux blanc en vrac + papier en faible quantité non séparable + peintures multiples non séparable	79LAF0404P005	Mur D	BON ETAT	Amiante détecté (Chrysotile)
Salle de bains		Enduit / Peinture plaque de plâtre	Enduit plâtreux blanc en vrac + peintures multiples non séparable	79LAF0404P007	Mur A	BON ETAT	Amiante détecté (Chrysotile)

PRELEVEMENT : 79LAF0404P007			
NOM DU CLIENT	NUMERO DU DOSSIER		PIECE OU LOCAL
OPH77	79LAF0404 24/10/2017		Salle de bains
ELEMENT	DESCRIPTIF DU LABORATOIRE	DATE DE PRELEVEMENT	NOM DE L'OPERATEUR
Enduit / Peinture plaque de plâtre	Enduit plâtreux blanc en vrac + peintures multiples non séparable	24/10/2017	JULIEN Mickaël

LOCALISATION	RESULTAT
Mur A	Amiante détecté (Chrysotile)
