## Rapport de mission de repérage des matériaux et produits contenant de l'amiante avant réalisation de travaux

### 3 PROMENADE DU GALLION

77200 TORCY

RAPPORT N° :	79LAG0101	Laboratoire d'Analyses :	ITGA
Repérage réalisé le :	30/10/2017	Adresse laboratoire :	3 RUE ARMAND HERPIN LACROIX - CS 46537 35065 RENNES CEDEX
Accompagnateur :		Numéro d'accréditation :	1-5967
Par :	Mickaël JULIEN	Organisme d'assurance professionnelle :	ALLIANZ
N° certificat :	CPDI 4129	Adresse assurance :	Direction Opérations Entreprises 5C Esplanade Charles de Gaulle 33081 BORDEAUX CEDEX
Date d'obtention :	01/01/2017	N° de contrat d'assurance :	55897385
Organisme certificateur	I.CERT Parc Edonia - Bâtiment G - Rue de la Terre Victoria - 35760 SAINT-GREGOIRE	Date de validité :	31/12/2017

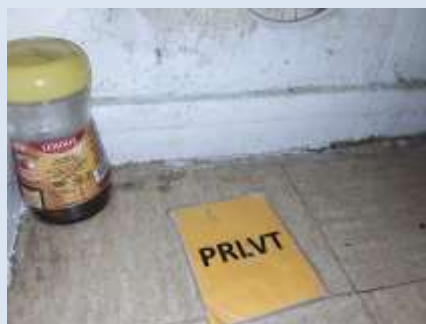
PRELEVEMENT : 79LAG0101P001			
NOM DU CLIENT	NUMERO DU DOSSIER		PIECE OU LOCAL
OPH77	79LAG0101 30/10/2017		Cuisine
ELEMENT	DESCRIPTIF DU LABORATOIRE	DATE DE PRELEVEMENT	NOM DE L'OPERATEUR
Enduit plaque de plâtre	Enduit plâtreux blanc en vrac + peinture non séparable + carton non séparable	30/10/2017	JULIEN Mickaël
LOCALISATION		RESULTAT	
Mur C		Amiante non détecté

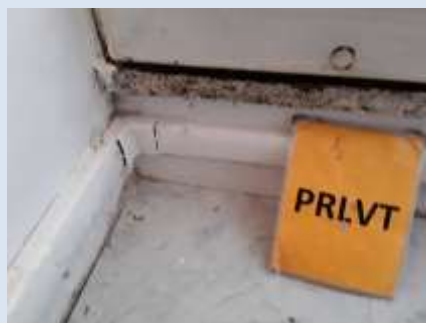
PRELEVEMENT : 79LAG0101P002			
NOM DU CLIENT	NUMERO DU DOSSIER		PIECE OU LOCAL
OPH77	79LAG0101 30/10/2017		Séjour
ELEMENT	DESCRIPTIF DU LABORATOIRE	DATE DE PRELEVEMENT	NOM DE L'OPERATEUR
Enduit plaque de plâtre	Enduit plâtreux blanc en vrac + peinture non séparable + carton non séparable	30/10/2017	JULIEN Mickaël
LOCALISATION		RESULTAT	
Mur C		Amiante non détecté

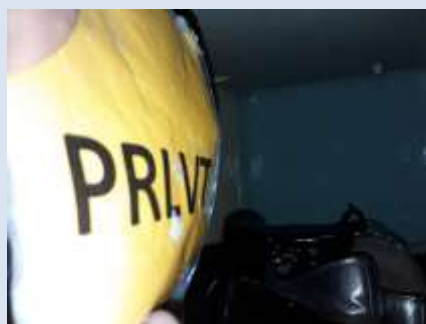
PRELEVEMENT : 79LAG0101P003			
NOM DU CLIENT	NUMERO DU DOSSIER	PIECE OU LOCAL	
OPH77	79LAG0101 30/10/2017	Placard	
ELEMENT	DESCRIPTIF DU LABORATOIRE	DATE DE PRELEVEMENT	NOM DE L'OPERATEUR
Enduit plaque de plâtre	Enduit plâtreux blanc en vrac + peinture + carton non séparable	30/10/2017	JULIEN Mickaël
LOCALISATION		RESULTAT	
Mur B		Amiante non détecté

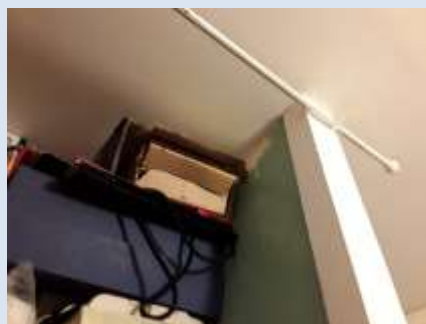
PIECE	ETAGE	ELEMENTS	DESCRIPTIF LABORATOIRE	Echantillon	REPERAGE	ETAT	RESULTAT	METHODE
		Enduit béton	Enduit plâtreux blanc en vrac + peinture non séparable	79LAG0101P004	Plafond	BON ETAT	Amiante détecté (Chrysotile)	ZSO

PRELEVEMENT : 79LAG0101P004			
NOM DU CLIENT	NUMERO DU DOSSIER	PIECE OU LOCAL	
OPH77	79LAG0101 30/10/2017	Placard	
ELEMENT	DESCRIPTIF DU LABORATOIRE	DATE DE PRELEVEMENT	NOM DE L'OPERATEUR
Enduit béton	Enduit plâtreux blanc en vrac + peinture non séparable	30/10/2017	JULIEN Mickaël
LOCALISATION		RESULTAT	
Plafond		Amiante détecté (Chrysotile)

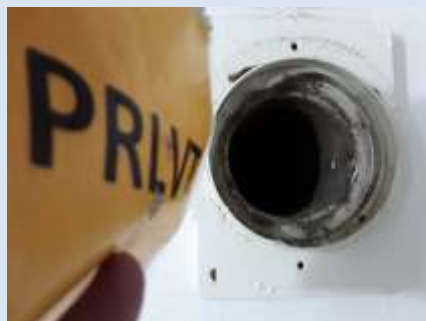
PRELEVEMENT : 79LAG0101P005			
NOM DU CLIENT	NUMERO DU DOSSIER	PIECE OU LOCAL	
OPH77	79LAG0101 30/10/2017	Salle de bains	
ELEMENT	DESCRIPTIF DU LABORATOIRE	DATE DE PRELEVEMENT	NOM DE L'OPERATEUR
Joint	Matériau mou gris avec poussières	30/10/2017	JULIEN Mickaël
LOCALISATION		RESULTAT	
Mur A		Amiante non détecté

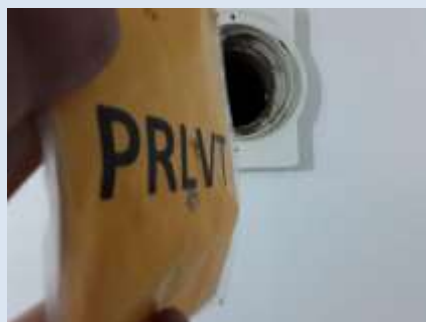
PRELEVEMENT : 79LAG0101P006			
NOM DU CLIENT	NUMERO DU DOSSIER	PIECE OU LOCAL	
OPH77	79LAG0101 30/10/2017	Salle de bains	
ELEMENT	DESCRIPTIF DU LABORATOIRE	DATE DE PRELEVEMENT	NOM DE L'OPERATEUR
Enduit plaque de plâtre	Enduit plâtreux blanc en vrac + peintures multiples non séparable	30/10/2017	JULIEN Mickaël
LOCALISATION		RESULTAT	
Mur A		Amiante détecté (Chrysotile)

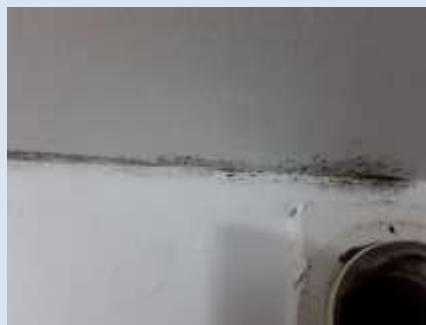
PRELEVEMENT : 79LAG0101P007			
NOM DU CLIENT	NUMERO DU DOSSIER	PIECE OU LOCAL	
OPH77	79LAG0101 30/10/2017	Salle de bains	
ELEMENT	DESCRIPTIF DU LABORATOIRE	DATE DE PRELEVEMENT	NOM DE L'OPERATEUR
Enduit béton	Enduit plâtreux blanc en vrac + peintures multiples non séparable	30/10/2017	JULIEN Mickaël
LOCALISATION		RESULTAT	
Plafond		Amiante non détecté
