Rapport de mission de repérage des matériaux et produits contenant de l'amiante avant réalisation de travaux

3 PROMENADE DU GALLION

77200 TORCY

RAPPORT N° :	79LAG0105	Laboratoire d'Analyses :	ITGA
Repérage réalisé le :	30/10/2017	Adresse laboratoire :	3 RUE ARMAND HERPIN LACROIX - CS 46537 35065 RENNES CEDEX
Accompagnateur :		Numéro d'accréditation :	1-5967
Par :	Mickaël JULIEN	Organisme d'assurance professionnelle :	ALLIANZ
N° certificat :	CPDI 4129	Adresse assurance :	Direction Opérations Entreprises 5C Esplanade Charles de Gaulle 33081 BORDEAUX CEDEX
Date d'obtention :	01/01/2017	N° de contrat d'assurance :	55897385
Organisme certificateur	I.CERT Parc Edonia - Bâtiment G - Rue de la Terre Victoria - 35760 SAINT-GREGOIRE	Date de validité :	31/12/2017

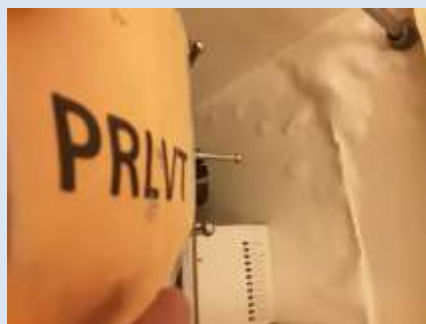
PRELEVEMENT : 79LAG0105P001			
NOM DU CLIENT	NUMERO DU DOSSIER		PIECE OU LOCAL
OPH77	79LAG0105 30/10/2017		Placard
ELEMENT	DESCRIPTIF DU LABORATOIRE	DATE DE PRELEVEMENT	NOM DE L'OPERATEUR
Enduit / Peinture plaque de plâtre	Enduit plâtreux blanc en vrac + peinture non séparable	30/10/2017	JULIEN Mickaël
LOCALISATION		RESULTAT	
Mur C		Amiante non détecté

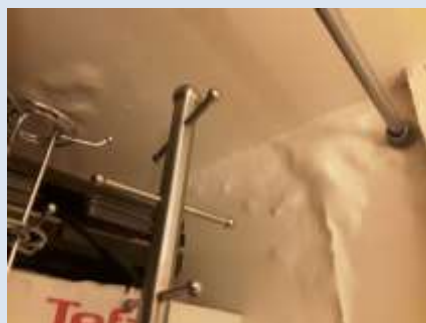
PRELEVEMENT : 79LAG0105P002			
NOM DU CLIENT	NUMERO DU DOSSIER		PIECE OU LOCAL
OPH77	79LAG0105 30/10/2017		Placard
ELEMENT	DESCRIPTIF DU LABORATOIRE	DATE DE PRELEVEMENT	NOM DE L'OPERATEUR
Enduit béton	Enduit plâtreux blanc en vrac + peinture non séparable	30/10/2017	JULIEN Mickaël
LOCALISATION		RESULTAT	
Plafond		Amiante non détecté

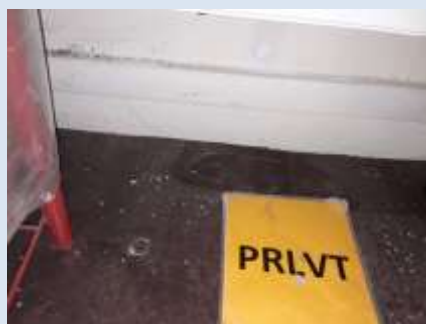
PRELEVEMENT : 79LAG0105P003

NOM DU CLIENT	NUMERO DU DOSSIER	PIECE OU LOCAL	
OPH77	79LAG0105 30/10/2017	Cuisine	
ELEMENT	DESCRIPTIF DU LABORATOIRE	DATE DE PRELEVEMENT	NOM DE L'OPERATEUR
Enduit / Peinture plaque de plâtre	Enduit plâtreux blanc en vrac + peinture non séparable	30/10/2017	JULIEN Mickaël
LOCALISATION		RESULTAT	
Mur E		Amiante non détecté

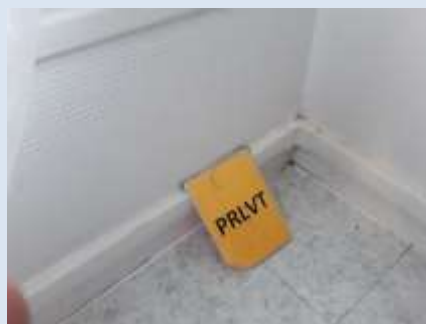
PRELEVEMENT : 79LAG0105P004

NOM DU CLIENT	NUMERO DU DOSSIER	PIECE OU LOCAL	
OPH77	79LAG0105 30/10/2017	Séjour	
ELEMENT	DESCRIPTIF DU LABORATOIRE	DATE DE PRELEVEMENT	NOM DE L'OPERATEUR
Enduit plaque de plâtre	Enduit plâtreux blanc en vrac + carton non séparable + peinture non séparable	30/10/2017	JULIEN Mickaël
LOCALISATION		RESULTAT	
Mur A		Amiante détecté (Chrysotile)

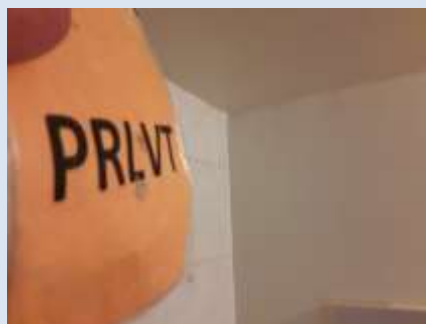
PRELEVEMENT : 79LAG0105P005			
NOM DU CLIENT	NUMERO DU DOSSIER	PIECE OU LOCAL	
OPH77	79LAG0105 30/10/2017	Salle de bains	
ELEMENT	DESCRIPTIF DU LABORATOIRE	DATE DE PRELEVEMENT	NOM DE L'OPERATEUR
Enduit plaque de plâtre	Enduit plâtreux blanc en vrac + peinture non séparable + matériau gris en faible quantité en vrac non séparable	30/10/2017	JULIEN Mickaël
LOCALISATION		RESULTAT	
Mur C		Amiante non détecté

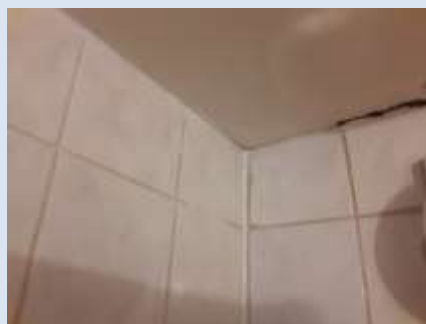
PIECE	ETAGE	ELEMENTS	DESCRIPTIF LABORATOIRE	Echantillon	REPERAGE	ETAT	RESULTAT
Séjour		Enduit plaque de plâtre	Enduit plâtreux blanc en vrac + carton non séparable + peinture non séparable	79LAG0105P004	Mur A	BON ETAT	Amiante détecté (Chrysotile)
Salle de bains		Enduit béton	Enduit plâtreux blanc en vrac + peintures multiples non séparable	79LAG0105P006	Plafond	BON ETAT	Amiante détecté (Chrysotile)

PRELEVEMENT : 79LAG0105P006			
NOM DU CLIENT	NUMERO DU DOSSIER	PIECE OU LOCAL	
OPH77	79LAG0105 30/10/2017	Salle de bains	
ELEMENT	DESCRIPTIF DU LABORATOIRE	DATE DE PRELEVEMENT	NOM DE L'OPERATEUR
Enduit béton	Enduit plâtreux blanc en vrac + peintures multiples non séparable	30/10/2017	JULIEN Mickaël
LOCALISATION		RESULTAT	
Plafond		Amiante détecté (Chrysotile)
