Rapport de mission de repérage des matériaux et produits contenant de l'amiante avant réalisation de travaux

3 PROMENADE DU GALLION

77200 TORCY

RAPPORT N° :	79LAG0202	Laboratoire d'Analyses :	ITGA
Repérage réalisé le :	02/11/2017	Adresse laboratoire :	3 RUE ARMAND HERPIN LACROIX - CS 46537 35065 RENNES CEDEX
Accompagnateur :		Numéro d'accréditation :	1-5967
Par :	Mickaël JULIEN	Organisme d'assurance professionnelle :	ALLIANZ
N° certificat :	CPDI 4129	Adresse assurance :	Direction Opérations Entreprises 5C Esplanade Charles de Gaulle 33081 BORDEAUX CEDEX
Date d'obtention :	01/01/2017	N° de contrat d'assurance :	55897385
Organisme certificateur	I.CERT Parc Edonia - Bâtiment G - Rue de la Terre Victoria - 35760 SAINT-GREGOIRE	Date de validité :	31/12/2017

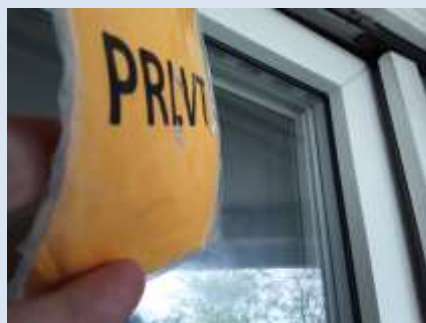
PRELEVEMENT : 79LAG0202P001			
NOM DU CLIENT	NUMERO DU DOSSIER		PIECE OU LOCAL
OPH77	79LAG0202 02/11/2017		Séjour
ELEMENT	DESCRIPTIF DU LABORATOIRE	DATE DE PRELEVEMENT	NOM DE L'OPERATEUR
Joint de parclose	Matériau souple noir	02/11/2017	JULIEN Mickaël
LOCALISATION		RESULTAT	
Portes fenêtres		Amiante non détecté

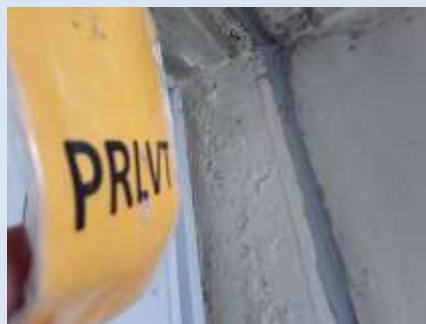
PRELEVEMENT : 79LAG0202P002			
NOM DU CLIENT	NUMERO DU DOSSIER		PIECE OU LOCAL
OPH77	79LAG0202 02/11/2017		Extérieurs
ELEMENT	DESCRIPTIF DU LABORATOIRE	DATE DE PRELEVEMENT	NOM DE L'OPERATEUR
Joint	Matériau souple gris avec poussières	02/11/2017	JULIEN Mickaël
LOCALISATION		RESULTAT	
Murs		Amiante non détecté

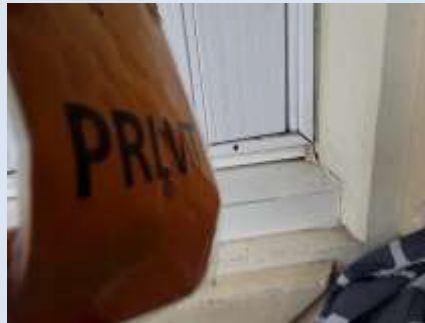
PRELEVEMENT : 79LAG0202P003			
NOM DU CLIENT	NUMERO DU DOSSIER	PIECE OU LOCAL	
OPH77	79LAG0202 02/11/2017	Chambre 2	
ELEMENT	DESCRIPTIF DU LABORATOIRE	DATE DE PRELEVEMENT	NOM DE L'OPERATEUR
Joint d'étanchéité	Matériau souple beige et gris avec poussières + matériau gris en faible quantité non séparable	02/11/2017	JULIEN Mickaël
LOCALISATION		RESULTAT	
Fenêtres		Amiante non détecté

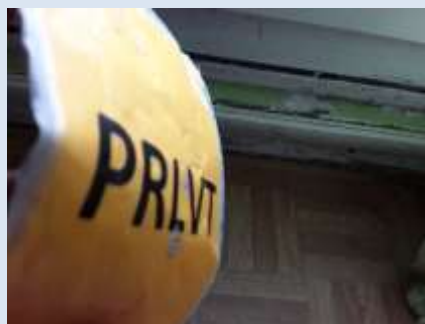
PRELEVEMENT : 79LAG0202P004			
NOM DU CLIENT	NUMERO DU DOSSIER	PIECE OU LOCAL	
OPH77	79LAG0202 02/11/2017	Séjour	
ELEMENT	DESCRIPTIF DU LABORATOIRE	DATE DE PRELEVEMENT	NOM DE L'OPERATEUR
Enduit plaque de plâtre	Enduit plâtreux blanc en vrac + peinture en faible quantité non séparable	02/11/2017	JULIEN Mickaël
LOCALISATION		RESULTAT	
Mur C		Amiante non détecté

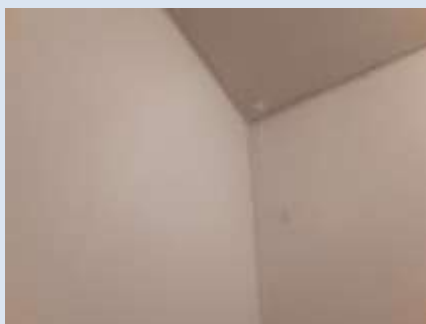
PRELEVEMENT : 79LAG0202P006			
NOM DU CLIENT	NUMERO DU DOSSIER	PIECE OU LOCAL	
OPH77	79LAG0202 02/11/2017	WC	
ELEMENT	DESCRIPTIF DU LABORATOIRE	DATE DE PRELEVEMENT	NOM DE L'OPERATEUR
Enduit béton	Enduit plâtreux blanc en vrac + peintures multiples non séparable	02/11/2017	JULIEN Mickaël
LOCALISATION		RESULTAT	
Plafond		Amiante détecté (Chrysotile)

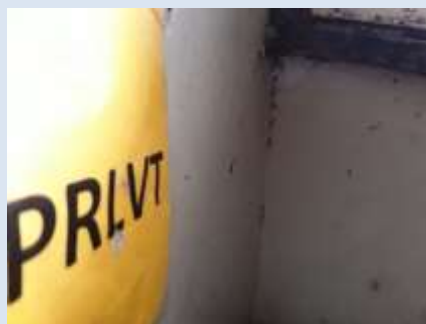
PRELEVEMENT : 79LAG0202P007			
NOM DU CLIENT	NUMERO DU DOSSIER	PIECE OU LOCAL	
OPH77	79LAG0202 02/11/2017	Cuisine	
ELEMENT	DESCRIPTIF DU LABORATOIRE	DATE DE PRELEVEMENT	NOM DE L'OPERATEUR
Enduit / Peinture plaque de plâtre	Enduit plâtreux blanc en vrac + peintures multiples non séparable + carton en faible quantité en vrac non séparable	02/11/2017	JULIEN Mickaël
LOCALISATION		RESULTAT	
Mur C		Amiante détecté (Chrysotile)

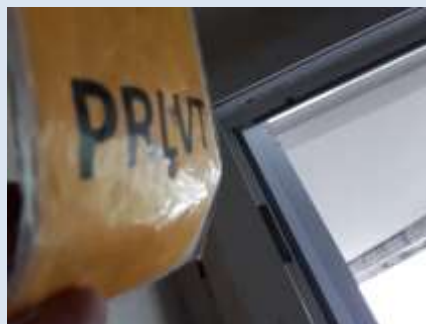
PRELEVEMENT : 79LAG0202P008			
NOM DU CLIENT	NUMERO DU DOSSIER	PIECE OU LOCAL	
OPH77	79LAG0202 02/11/2017	Cuisine	
ELEMENT	DESCRIPTIF DU LABORATOIRE	DATE DE PRELEVEMENT	NOM DE L'OPERATEUR
Joint	Matériau souple gris + colle polymère incolore avec couche en toile et poussières non séparable	02/11/2017	JULIEN Mickaël
LOCALISATION		RESULTAT	
Fenêtres		Amiante non détecté

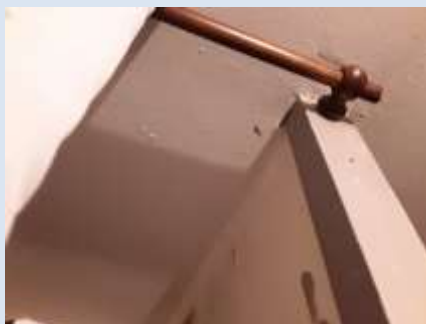
PRELEVEMENT : 79LAG0202P010			
NOM DU CLIENT	NUMERO DU DOSSIER		PIECE OU LOCAL
OPH77	79LAG0202 02/11/2017		Placard
ELEMENT	DESCRIPTIF DU LABORATOIRE	DATE DE PRELEVEMENT	NOM DE L'OPERATEUR
Enduit béton	Enduit plâtreux blanc en vrac + peinture en faible quantité en vrac non séparable + matériau gris en faible quantité en vrac non séparable	02/11/2017	JULIEN Mickaël
LOCALISATION		RESULTAT	
Plafond		Amiante détecté (Chrysotile)
