Rapport de mission de repérage des matériaux et produits contenant de l'amiante avant réalisation de travaux

3 PROMENADE DU GALLION

77200 TORCY

RAPPORT N° :	79LAG0205	Laboratoire d'Analyses :	ITGA
Repérage réalisé le :	03/11/2017	Adresse laboratoire :	3 RUE ARMAND HERPIN LACROIX - CS 46537 35065 RENNES CEDEX
Accompagnateur :		Numéro d'accréditation :	1-5967
Par :	Mickaël JULIEN	Organisme d'assurance professionnelle :	ALLIANZ
N° certificat :	CPDI 4129	Adresse assurance :	Direction Opérations Entreprises 5C Esplanade Charles de Gaulle 33081 BORDEAUX CEDEX
Date d'obtention :	01/01/2017	N° de contrat d'assurance :	55897385
Organisme certificateur	I.CERT Parc Edonia - Bâtiment G - Rue de la Terre Victoria - 35760 SAINT-GREGOIRE	Date de validité :	31/12/2017

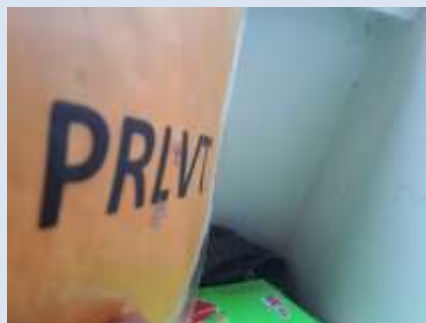
PRELEVEMENT : 79LAG0205P001			
NOM DU CLIENT	NUMERO DU DOSSIER	PIECE OU LOCAL	
OPH77	79LAG0205 03/11/2017	Cuisine	
ELEMENT	DESCRIPTIF DU LABORATOIRE	DATE DE PRELEVEMENT	NOM DE L'OPERATEUR
Enduit / Peinture plaque de plâtre	Enduit plâtreux beige en vrac avec fibres + peintures multiples non séparable + carton non séparable	03/11/2017	JULIEN Mickaël
LOCALISATION		RESULTAT	
Mur E		Amiante détectée (Chrysotile)

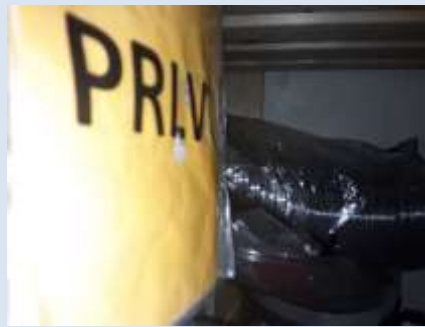
PRELEVEMENT : 79LAG0205P002			
NOM DU CLIENT	NUMERO DU DOSSIER	PIECE OU LOCAL	
OPH77	79LAG0205 03/11/2017	Placard	
ELEMENT	DESCRIPTIF DU LABORATOIRE	DATE DE PRELEVEMENT	NOM DE L'OPERATEUR
Enduit / Peinture plaque de plâtre	Enduit plâtreux blanc en vrac non séparable + peinture non séparable + carton non séparable + matériau plâtreux beige non séparable	03/11/2017	JULIEN Mickaël
LOCALISATION		RESULTAT	
Mur B		Amiante détectée (Chrysotile)

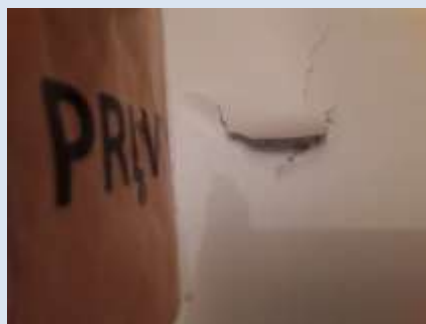
PRELEVEMENT : 79LAG0205P004			
NOM DU CLIENT	NUMERO DU DOSSIER		PIECE OU LOCAL
OPH77	79LAG0205 03/11/2017		Salle de bains
ELEMENT	DESCRIPTIF DU LABORATOIRE	DATE DE PRELEVEMENT	NOM DE L'OPERATEUR
Enduit / Peinture plaque de plâtre	Enduit plâtreux blanc en vrac + peinture non séparable + carton non séparable	03/11/2017	JULIEN Mickaël
LOCALISATION		RESULTAT	
Mur B		Amiante non détectée

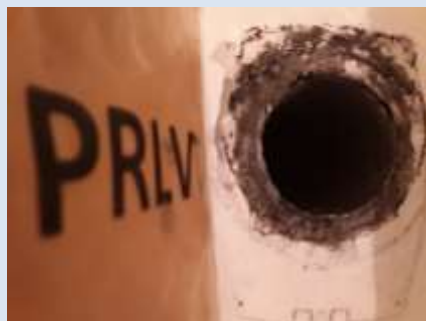
PRELEVEMENT : 79LAG0205P005			
NOM DU CLIENT	NUMERO DU DOSSIER		PIECE OU LOCAL
OPH77	79LAG0205 03/11/2017		Salle de bains
ELEMENT	DESCRIPTIF DU LABORATOIRE	DATE DE PRELEVEMENT	NOM DE L'OPERATEUR
Joint	Matériau mou gris avec poussières	03/11/2017	JULIEN Mickaël
LOCALISATION		RESULTAT	
Mur C		Amiante non détectée

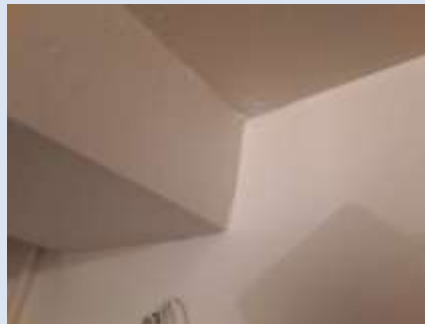
PRELEVEMENT : 79LAG0205P006			
NOM DU CLIENT	NUMERO DU DOSSIER	PIECE OU LOCAL	
OPH77	79LAG0205 03/11/2017	Salle de bains	
ELEMENT	DESCRIPTIF DU LABORATOIRE	DATE DE PRELEVEMENT	NOM DE L'OPERATEUR
Enduit béton	Enduit plâtreux blanc en vrac + peintures multiples non séparable + papier non séparable	03/11/2017	JULIEN Mickaël
LOCALISATION		RESULTAT	
Plafond		Amiante détectée (Chrysotile)

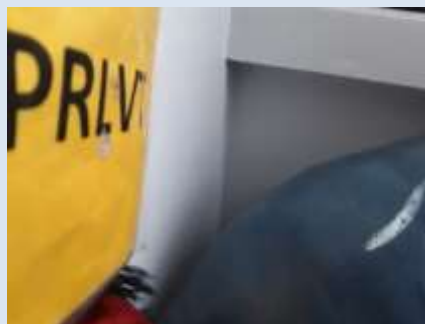
PRELEVEMENT : 79LAG0205P007			
NOM DU CLIENT	NUMERO DU DOSSIER	PIECE OU LOCAL	
OPH77	79LAG0205 03/11/2017	Chambre 2	
ELEMENT	DESCRIPTIF DU LABORATOIRE	DATE DE PRELEVEMENT	NOM DE L'OPERATEUR
Enduit / Peinture plaque de plâtre	Enduit plâtreux blanc en vrac non séparable + peinture non séparable + carton non séparable	03/11/2017	JULIEN Mickaël
LOCALISATION		RESULTAT	
Mur B		Amiante non détectée
