Rapport de mission de repérage des matériaux et produits contenant de l'amiante avant réalisation de travaux

3 PROMENADE DU GALLION

77200 TORCY

RAPPORT N° :	79LAG0303	Laboratoire d'Analyses :	ITGA
Repérage réalisé le :	31/10/2017	Adresse laboratoire :	3 RUE ARMAND HERPIN LACROIX - CS 46537 35065 RENNES CEDEX
Accompagnateur :		Numéro d'accréditation :	1-5967
Par :	Mickaël JULIEN	Organisme d'assurance professionnelle :	ALLIANZ
N° certificat :	CPDI 4129	Adresse assurance :	Direction Opérations Entreprises 5C Esplanade Charles de Gaulle 33081 BORDEAUX CEDEX
Date d'obtention :	01/01/2017	N° de contrat d'assurance :	55897385
Organisme certificateur	I.CERT Parc Edonia - Bâtiment G - Rue de la Terre Victoria - 35760 SAINT-GREGOIRE	Date de validité :	31/12/2017

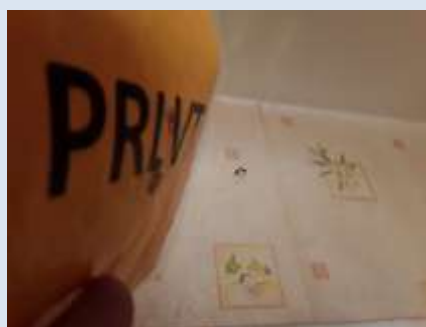
PRELEVEMENT : 79LAG0303P001			
NOM DU CLIENT	NUMERO DU DOSSIER		PIECE OU LOCAL
OPH77	79LAG0303 31/10/2017		Cuisine
ELEMENT	DESCRIPTIF DU LABORATOIRE	DATE DE PRELEVEMENT	NOM DE L'OPERATEUR
Enduit plaque de plâtre	Enduit plâtreux blanc en vrac + papier peint non séparable + carton non séparable + peinture non séparable	31/10/2017	JULIEN Mickaël
LOCALISATION		RESULTAT	
Mur E		Amiante détecté (Chrysotile)

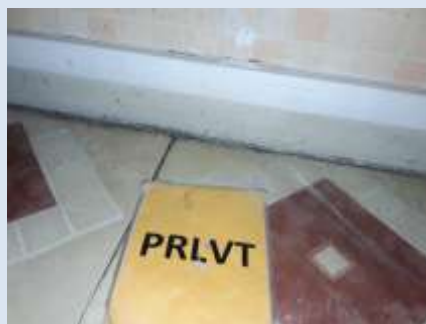
PRELEVEMENT : 79LAG0303P003			
NOM DU CLIENT	NUMERO DU DOSSIER	PIECE OU LOCAL	
OPH77	79LAG0303 31/10/2017	Cuisine	
ELEMENT	DESCRIPTIF DU LABORATOIRE	DATE DE PRELEVEMENT	NOM DE L'OPERATEUR
Enduit plaque de plâtre	Enduit plâtreux blanc en vrac + carton en faible quantité non séparable + papier non séparable + peinture en faible quantité non séparable	31/10/2017	JULIEN Mickaël
LOCALISATION		RESULTAT	
Mur C		Amiante détecté (Chrysotile)

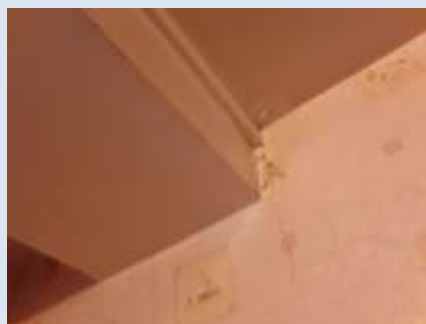
PRELEVEMENT : 79LAG0303P004			
NOM DU CLIENT	NUMERO DU DOSSIER	PIECE OU LOCAL	
OPH77	79LAG0303 31/10/2017	Cuisine	
ELEMENT	DESCRIPTIF DU LABORATOIRE	DATE DE PRELEVEMENT	NOM DE L'OPERATEUR
Enduit béton	Enduit plâtreux blanc en vrac non séparable + peinture non séparable	31/10/2017	JULIEN Mickaël
LOCALISATION		RESULTAT	
Plafond		Amiante détecté (Chrysotile)

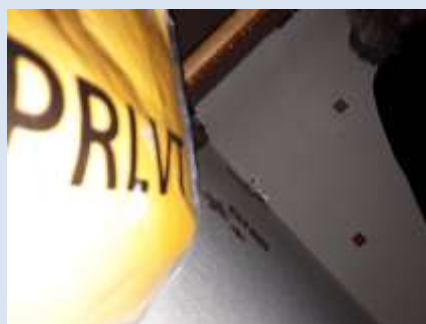
PRELEVEMENT : 79LAG0303P005			
NOM DU CLIENT	NUMERO DU DOSSIER	PIECE OU LOCAL	
OPH77	79LAG0303 31/10/2017	Placard	
ELEMENT	DESCRIPTIF DU LABORATOIRE	DATE DE PRELEVEMENT	NOM DE L'OPERATEUR
Enduit plaque de plâtre	Enduit plâtreux blanc en vrac + carton non séparable + papier peint non séparable	31/10/2017	JULIEN Mickaël
LOCALISATION		RESULTAT	
Mur B		Amiante détecté (Chrysotile)

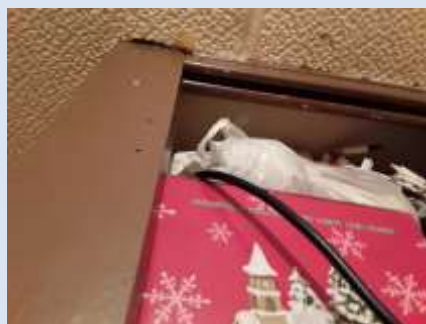
PRELEVEMENT : 79LAG0303P006			
NOM DU CLIENT	NUMERO DU DOSSIER	PIECE OU LOCAL	
OPH77	79LAG0303 31/10/2017	Placard	
ELEMENT	DESCRIPTIF DU LABORATOIRE	DATE DE PRELEVEMENT	NOM DE L'OPERATEUR
Enduit béton	Enduit beige en vrac non séparable + peinture en faible quantité non séparable	31/10/2017	JULIEN Mickaël
LOCALISATION		RESULTAT	
Plafond		Amiante détecté (Chrysotile)

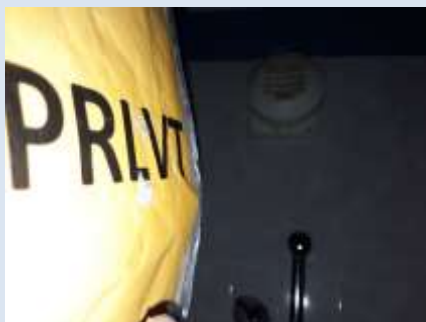
PRELEVEMENT : 79LAG0303P007			
NOM DU CLIENT	NUMERO DU DOSSIER		PIECE OU LOCAL
OPH77	79LAG0303 31/10/2017		Salle de bains
ELEMENT	DESCRIPTIF DU LABORATOIRE	DATE DE PRELEVEMENT	NOM DE L'OPERATEUR
Joint	Matériau mou beige avec poussières + matériau gris en faible quantité en vrac non séparable	31/10/2017	JULIEN Mickaël
LOCALISATION		RESULTAT	
Mur C		Amiante non détecté	
EMPLACEMENT
