Rapport de mission de repérage des matériaux et produits contenant de l'amiante avant réalisation de travaux

3 PROMENADE DU GALLION

77200 TORCY

RAPPORT N° :	79LAG0304	Laboratoire d'Analyses :	ITGA
Repérage réalisé le :	25/10/2017	Adresse laboratoire :	3 RUE ARMAND HERPIN LACROIX - CS 46537 35065 RENNES CEDEX
Accompagnateur :		Numéro d'accréditation :	1-5967
Par :	Mickaël JULIEN	Organisme d'assurance professionnelle :	ALLIANZ
N° certificat :	CPDI 4129	Adresse assurance :	Direction Opérations Entreprises 5C Esplanade Charles de Gaulle 33081 BORDEAUX CEDEX
Date d'obtention :	01/01/2017	N° de contrat d'assurance :	55897385
Organisme certificateur	I.CERT Parc Edonia - Bâtiment G - Rue de la Terre Victoria - 35760 SAINT-GREGOIRE	Date de validité :	31/12/2017

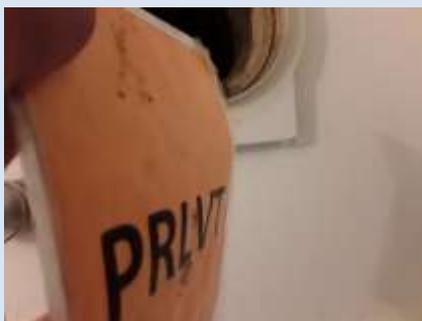
PRELEVEMENT : 79LAG0304P001			
NOM DU CLIENT	NUMERO DU DOSSIER		PIECE OU LOCAL
OPH77	79LAG0304 25/10/2017		Salle de bains
ELEMENT	DESCRIPTIF DU LABORATOIRE	DATE DE PRELEVEMENT	NOM DE L'OPERATEUR
Enduit plaque de plâtre	Enduit plâtreux blanc en vrac + peintures multiples non séparable + carton non séparable	25/10/2017	JULIEN Mickaël
LOCALISATION		RESULTAT	
Mur A		Amiante non détecté

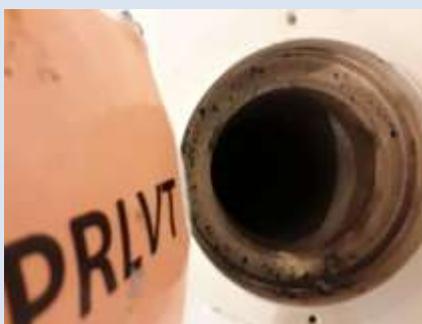
PRELEVEMENT : 79LAG0304P002			
NOM DU CLIENT	NUMERO DU DOSSIER		PIECE OU LOCAL
OPH77	79LAG0304 25/10/2017		Salle de bains
ELEMENT	DESCRIPTIF DU LABORATOIRE	DATE DE PRELEVEMENT	NOM DE L'OPERATEUR
Joint	Matériau mou gris avec poussières	25/10/2017	JULIEN Mickaël
LOCALISATION		RESULTAT	
Mur A		Amiante non détecté

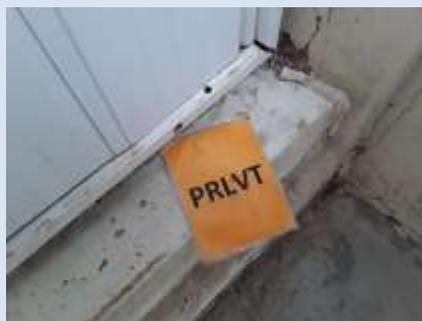
PRELEVEMENT : 79LAG0304P004

NOM DU CLIENT	NUMERO DU DOSSIER	PIECE OU LOCAL	
OPH77	79LAG0304 25/10/2017	Séjour	
ELEMENT	DESCRIPTIF DU LABORATOIRE	DATE DE PRELEVEMENT	NOM DE L'OPERATEUR
Joint d'étanchéité	Matériau souple blanc avec poussières + peinture non séparable	25/10/2017	JULIEN Mickaël
LOCALISATION		RESULTAT	
Portes fenêtres		Amiante non détecté

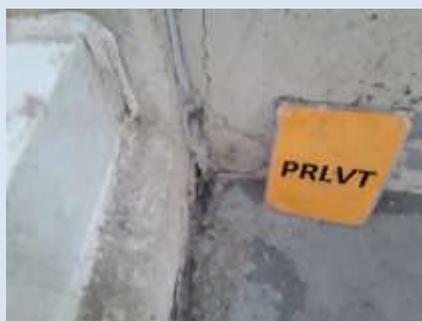
PRELEVEMENT : 79LAG0304P005			
NOM DU CLIENT	NUMERO DU DOSSIER	PIECE OU LOCAL	
OPH77	79LAG0304 25/10/2017	Extérieurs	
ELEMENT	DESCRIPTIF DU LABORATOIRE	DATE DE PRELEVEMENT	NOM DE L'OPERATEUR
Joint	Matériau souple gris + matériau gris non séparable	25/10/2017	JULIEN Mickaël
LOCALISATION		RESULTAT	
Murs		Amiante non détecté

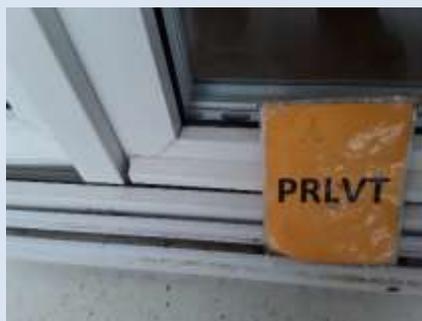
PRELEVEMENT : 79LAG0304P006			
NOM DU CLIENT	NUMERO DU DOSSIER	PIECE OU LOCAL	
OPH77	79LAG0304 25/10/2017	Séjour	
ELEMENT	DESCRIPTIF DU LABORATOIRE	DATE DE PRELEVEMENT	NOM DE L'OPERATEUR
Joint de parclose	Matériau souple noir avec poussières	25/10/2017	JULIEN Mickaël
LOCALISATION		RESULTAT	
Portes fenêtres		Amiante non détecté

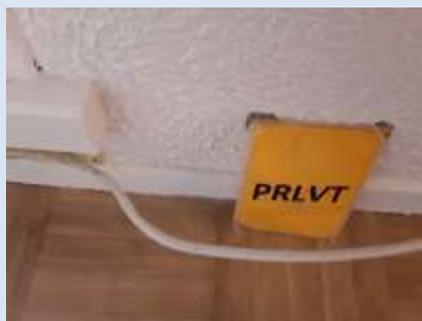
PIECE	ETAGE	ELEMENTS	DESCRIPTIF LABORATOIRE	Echantillon	REPERAGE	ETAT	RESULTAT
Séjour		Enduit plaque de plâtre	Enduit plâtreux blanc en vrac + peinture non séparable + carton non séparable + papier non séparable + matériau beige non séparable	79LAG0304P007	Mur C	BON ETAT	Amiante détecté (Chrysotile)
Cuisine		Enduit plaque de plâtre	Enduit plâtreux blanc en vrac + peinture non séparable + carton non séparable + matériau beige avec poussières non séparable	79LAG0304P008	Mur A	BON ETAT	Amiante détecté (Chrysotile)

PRELEVEMENT : 79LAG0304P007			
NOM DU CLIENT	NUMERO DU DOSSIER	PIECE OU LOCAL	
OPH77	79LAG0304 25/10/2017	Séjour	
ELEMENT	DESCRIPTIF DU LABORATOIRE	DATE DE PRELEVEMENT	NOM DE L'OPERATEUR
Enduit plaque de plâtre	Enduit plâtreux blanc en vrac + peinture non séparable + carton non séparable + papier non séparable + matériau beige non séparable	25/10/2017	JULIEN Mickaël
LOCALISATION		RESULTAT	
Mur C		Amiante détecté (Chrysotile)

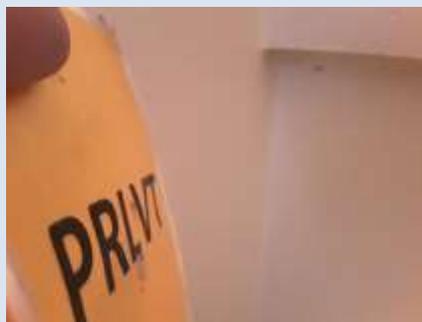
PRELEVEMENT : 79LAG0304P008			
NOM DU CLIENT	NUMERO DU DOSSIER	PIECE OU LOCAL	
OPH77	79LAG0304 25/10/2017	Cuisine	
ELEMENT	DESCRIPTIF DU LABORATOIRE	DATE DE PRELEVEMENT	NOM DE L'OPERATEUR
Enduit plaque de plâtre	Enduit plâtreux blanc en vrac + peinture non séparable + carton non séparable + matériau beige avec poussières non séparable	25/10/2017	JULIEN Mickaël
LOCALISATION		RESULTAT	
Mur A		Amiante détecté (Chrysotile)

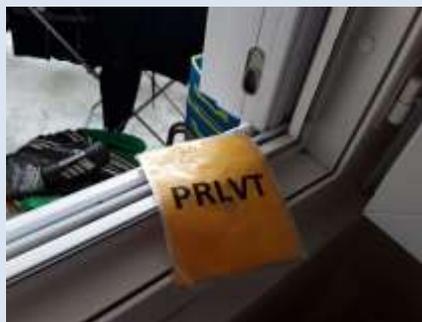
PRELEVEMENT : 79LAG0304P009			
NOM DU CLIENT	NUMERO DU DOSSIER		PIECE OU LOCAL
OPH77	79LAG0304 25/10/2017		Cuisine
ELEMENT	DESCRIPTIF DU LABORATOIRE	DATE DE PRELEVEMENT	NOM DE L'OPERATEUR
Joint	Matériau souple bleu + colle polymère incolore avec poussières non séparable	25/10/2017	JULIEN Mickaël
LOCALISATION		RESULTAT	
Fenêtres		Amiante non détecté	
EMPLACEMENT
