## Rapport de mission de repérage des matériaux et produits contenant de l'amiante avant réalisation de travaux

### 3 PROMENADE DU GALLION

77200 TORCY

RAPPORT N° :	79LAG0403	Laboratoire d'Analyses :	ITGA
Repérage réalisé le :	24/10/2017	Adresse laboratoire :	3 RUE ARMAND HERPIN LACROIX - CS 46537 35065 RENNES CEDEX
Accompagnateur :		Numéro d'accréditation :	1-5967
Par :	Mickaël JULIEN	Organisme d'assurance professionnelle :	ALLIANZ
N° certificat :	CPDI 4129	Adresse assurance :	Direction Opérations Entreprises 5C Esplanade Charles de Gaulle 33081 BORDEAUX CEDEX
Date d'obtention :	01/01/2017	N° de contrat d'assurance :	55897385
Organisme certificateur	I.CERT Parc Edonia - Bâtiment G - Rue de la Terre Victoria - 35760 SAINT-GREGOIRE	Date de validité :	31/12/2017

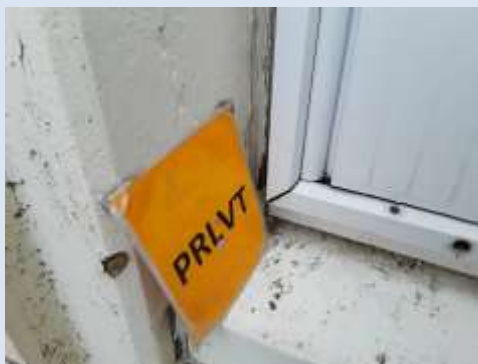
PRELEVEMENT : 79LAG0403P001			
NOM DU CLIENT	NUMERO DU DOSSIER		PIECE OU LOCAL
OPH77	79LAG0403 24/10/2017		Chambre 2
ELEMENT	DESCRIPTIF DU LABORATOIRE	DATE DE PRELEVEMENT	NOM DE L'OPERATEUR
Joint d'étanchéité	Matériau souple blanc + peinture avec poussières	24/10/2017	JULIEN Mickaël
LOCALISATION		RESULTAT	
Fenêtres		Amiante non détecté

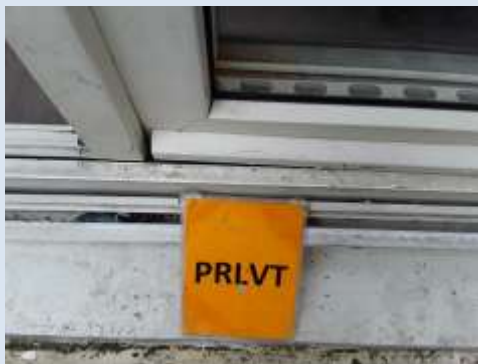
PRELEVEMENT : 79LAG0403P002			
NOM DU CLIENT	NUMERO DU DOSSIER		PIECE OU LOCAL
OPH77	79LAG0403 24/10/2017		Séjour
ELEMENT	DESCRIPTIF DU LABORATOIRE	DATE DE PRELEVEMENT	NOM DE L'OPERATEUR
Joint de parclose	Matériau souple noir + peinture en faible quantité non séparable	24/10/2017	JULIEN Mickaël
LOCALISATION		RESULTAT	
Portes fenêtres		Amiante non détecté

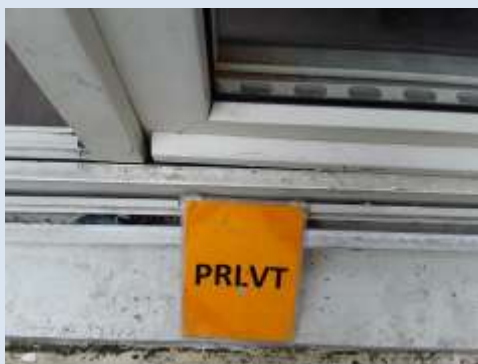
PRELEVEMENT : 79LAG0403P002			
NOM DU CLIENT	NUMERO DU DOSSIER		PIECE OU LOCAL
OPH77	79LAG0403 24/10/2017		Séjour
ELEMENT	DESCRIPTIF DU LABORATOIRE	DATE DE PRELEVEMENT	NOM DE L'OPERATEUR
Joint de parclose	Revêtement souple vert + colle polymère jaune non séparable + peinture en faible quantité non séparable + ragréage gris + sous couche de ragréage blanche en faible quantité non séparable	24/10/2017	JULIEN Mickaël
LOCALISATION		RESULTAT	
Portes fenêtres		Amiante non détecté

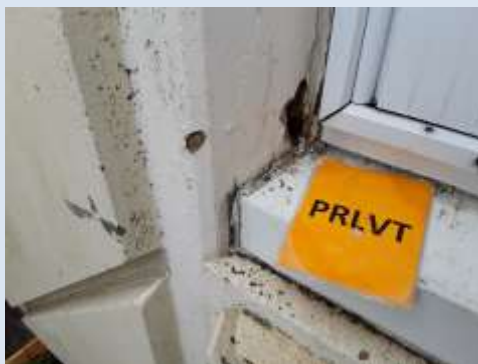
PRELEVEMENT : 79LAG0403P003			
NOM DU CLIENT	NUMERO DU DOSSIER		PIECE OU LOCAL
OPH77	79LAG0403 24/10/2017		Chambre 2
ELEMENT	DESCRIPTIF DU LABORATOIRE	DATE DE PRELEVEMENT	NOM DE L'OPERATEUR
Béton	Peinture + bois massif avec poussières non séparable	24/10/2017	JULIEN Mickaël
LOCALISATION		RESULTAT	
Fenêtres		Fr2:Amiante détecté (Chrysotile)

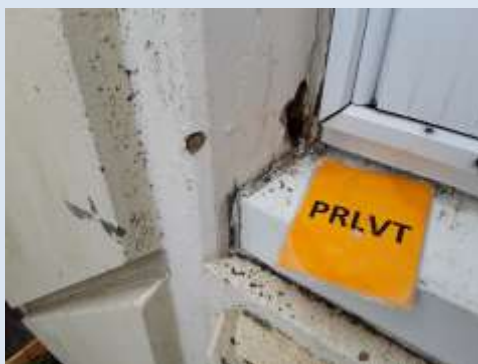
PRELEVEMENT : 79LAG0403P003			
NOM DU CLIENT	NUMERO DU DOSSIER		PIECE OU LOCAL
OPH77	79LAG0403 24/10/2017		Chambre 2
ELEMENT	DESCRIPTIF DU LABORATOIRE	DATE DE PRELEVEMENT	NOM DE L'OPERATEUR
Béton	Matériau gris en vrac hétérogène	24/10/2017	JULIEN Mickaël
LOCALISATION		RESULTAT	
Fenêtres		Fr1:Amiante non détecté

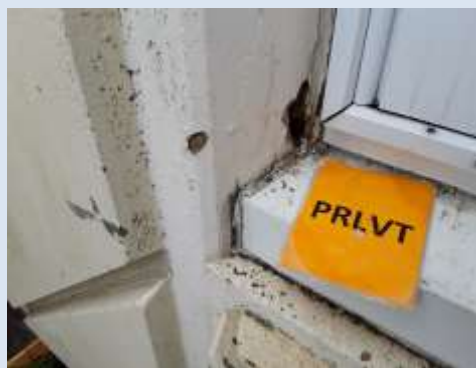
PRELEVEMENT : 79LAG0403P003			
NOM DU CLIENT	NUMERO DU DOSSIER		PIECE OU LOCAL
OPH77	79LAG0403 24/10/2017		Chambre 2
ELEMENT	DESCRIPTIF DU LABORATOIRE	DATE DE PRELEVEMENT	NOM DE L'OPERATEUR
Béton	Revêtement souple beige + colle polymère jaune non séparable + ragréage gris + sous couche de ragréage blanche non séparable	24/10/2017	JULIEN Mickaël
LOCALISATION		RESULTAT	
Fenêtres		Amiante non détecté

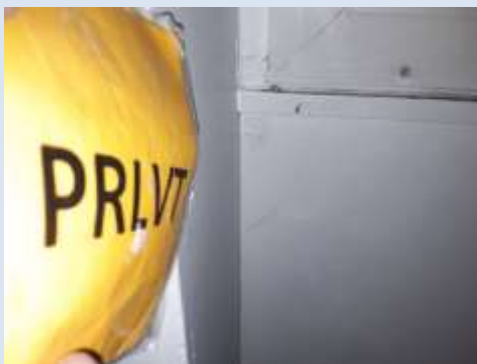
PRELEVEMENT : 79LAG0403P004			
NOM DU CLIENT	NUMERO DU DOSSIER		PIECE OU LOCAL
OPH77	79LAG0403 24/10/2017		Chambre 1
ELEMENT	DESCRIPTIF DU LABORATOIRE	DATE DE PRELEVEMENT	NOM DE L'OPERATEUR
Enduit plaque de plâtre	Enduit plâtreux blanc en vrac + peinture non séparable	24/10/2017	JULIEN Mickaël
LOCALISATION		RESULTAT	
Mur C		Amiante non détecté	
EMPLACEMENT

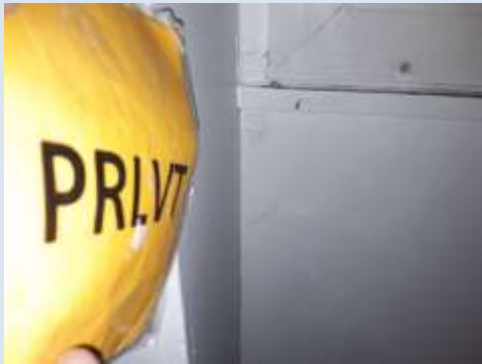
PRELEVEMENT : 79LAG0403P004			
NOM DU CLIENT	NUMERO DU DOSSIER		PIECE OU LOCAL
OPH77	79LAG0403 24/10/2017		Chambre 1
ELEMENT	DESCRIPTIF DU LABORATOIRE	DATE DE PRELEVEMENT	NOM DE L'OPERATEUR
Enduit plaque de plâtre	Matériau gris en faible quantité en vrac non séparable + enduit plâtreux blanc en vrac + peinture non séparable + carton non séparable	24/10/2017	JULIEN Mickaël
LOCALISATION		RESULTAT	
Mur C		Amiante détecté (Chrysotile)	
EMPLACEMENT

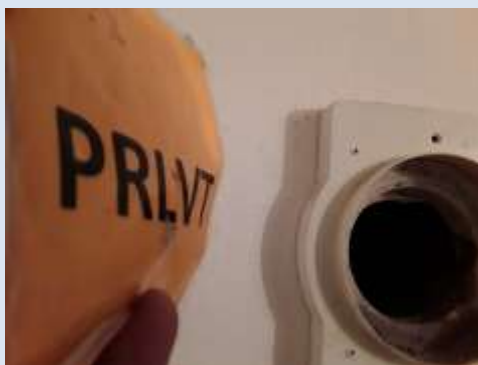
PRELEVEMENT : 79LAG0403P005			
NOM DU CLIENT	NUMERO DU DOSSIER		PIECE OU LOCAL
OPH77	79LAG0403 24/10/2017		Salle de bains
ELEMENT	DESCRIPTIF DU LABORATOIRE	DATE DE PRELEVEMENT	NOM DE L'OPERATEUR
Enduit plaque de plâtre	Enduit plâtreux blanc en vrac + carton non séparable + peintures multiples non séparable	24/10/2017	JULIEN Mickaël
LOCALISATION		RESULTAT	
Mur C		Présence de fibres d'amiante (*)

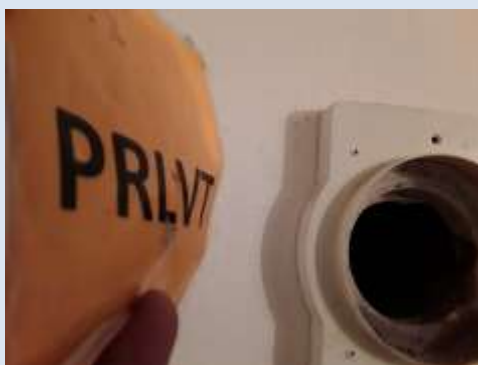
PRELEVEMENT : 79LAG0403P005			
NOM DU CLIENT	NUMERO DU DOSSIER		PIECE OU LOCAL
OPH77	79LAG0403 24/10/2017		Salle de bains
ELEMENT	DESCRIPTIF DU LABORATOIRE	DATE DE PRELEVEMENT	NOM DE L'OPERATEUR
Enduit plaque de plâtre	Enduit plâtreux blanc en vrac + carton non séparable + peinture non séparable	24/10/2017	JULIEN Mickaël
LOCALISATION		RESULTAT	
Mur C		Amiante détecté (Chrysotile)

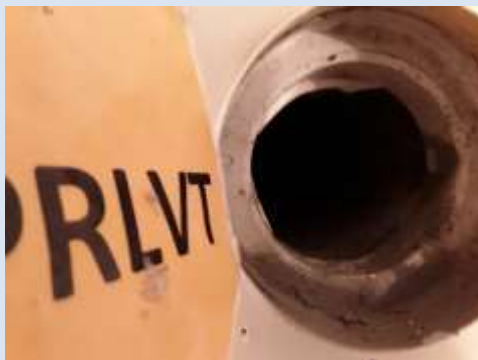
PRELEVEMENT : 79LAG0403P006			
NOM DU CLIENT	NUMERO DU DOSSIER		PIECE OU LOCAL
OPH77	79LAG0403 24/10/2017		Salle de bains
ELEMENT	DESCRIPTIF DU LABORATOIRE	DATE DE PRELEVEMENT	NOM DE L'OPERATEUR
Joint	Matériau mou gris avec poussières	24/10/2017	JULIEN Mickaël
LOCALISATION		RESULTAT	
Mur C		Amiante non détecté

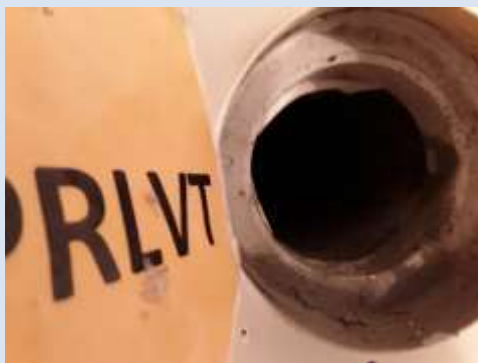
PRELEVEMENT : 79LAG0403P006			
NOM DU CLIENT	NUMERO DU DOSSIER		PIECE OU LOCAL
OPH77	79LAG0403 24/10/2017		Salle de bains
ELEMENT	DESCRIPTIF DU LABORATOIRE	DATE DE PRELEVEMENT	NOM DE L'OPERATEUR
Joint	Enduit plâtreux blanc en vrac + carton non séparable + papier peint non séparable + peinture	24/10/2017	JULIEN Mickaël

LOCALISATION		RESULTAT	
Mur C		Amiante détecté (Chrysotile)

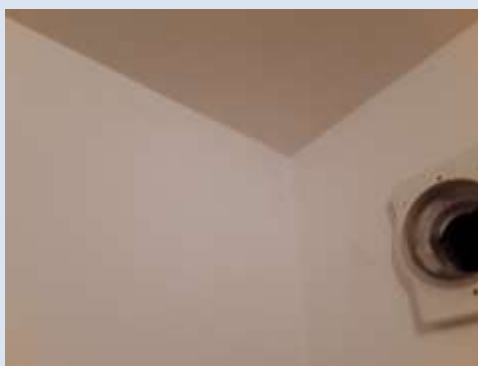
PRELEVEMENT : 79LAG0403P007			
NOM DU CLIENT	NUMERO DU DOSSIER		PIECE OU LOCAL
OPH77	79LAG0403 24/10/2017		Salle de bains
ELEMENT	DESCRIPTIF DU LABORATOIRE	DATE DE PRELEVEMENT	NOM DE L'OPERATEUR
Enduit béton	Enduit plâtreux blanc en vrac + peinture non séparable + toile fibreuse blanche non séparable	24/10/2017	JULIEN Mickaël
LOCALISATION		RESULTAT	
Plafond		Amiante détecté (Chrysotile)

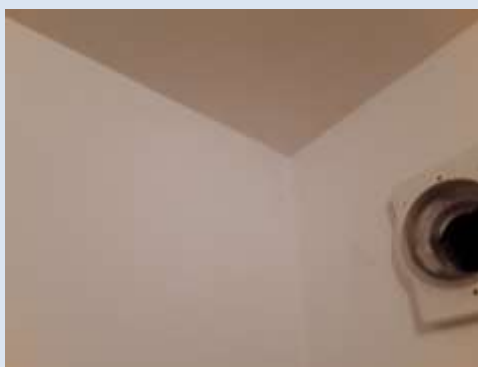
PRELEVEMENT : 79LAG0403P007			
NOM DU CLIENT	NUMERO DU DOSSIER		PIECE OU LOCAL
OPH77	79LAG0403 24/10/2017		Salle de bains
ELEMENT	DESCRIPTIF DU LABORATOIRE	DATE DE PRELEVEMENT	NOM DE L'OPERATEUR
Enduit béton	Enduit plâtreux blanc en vrac + peinture non séparable	24/10/2017	JULIEN Mickaël
LOCALISATION		RESULTAT	
Plafond		Amiante non détecté

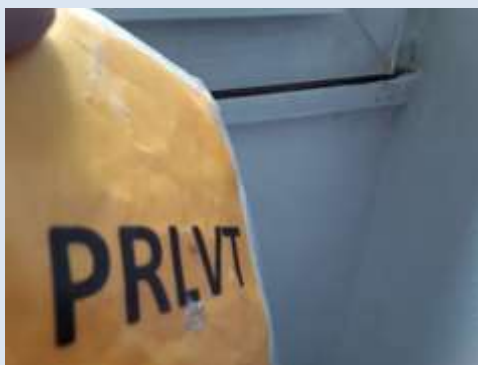
PIECE	ETAGE	ELEMENTS	DESCRIPTIF LABORATOIRE	Echantillon	REPERAGE	ETAT	RESULTAT
Cuisine		Enduit plaque de plâtre	Enduit plâtreux blanc en vrac + peintures multiples non séparable + carton non séparable	79LAG0403P008	Mur E	BON ETAT	Amiante détecté (Chrysotile)

PRELEVEMENT : 79LAG0403P008			
NOM DU CLIENT	NUMERO DU DOSSIER		PIECE OU LOCAL
OPH77	79LAG0403 24/10/2017		Cuisine
ELEMENT	DESCRIPTIF DU LABORATOIRE	DATE DE PRELEVEMENT	NOM DE L'OPERATEUR
Enduit plaque de plâtre	Enduit plâtreux blanc en vrac + peintures multiples non séparable + carton non séparable	24/10/2017	JULIEN Mickaël
LOCALISATION		RESULTAT	
Mur E		Amiante détecté (Chrysotile)

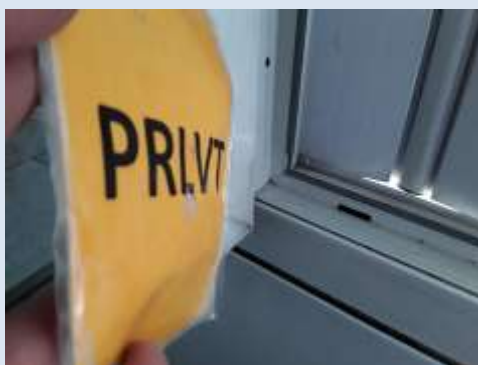
PRELEVEMENT : 79LAG0403P009			
NOM DU CLIENT	NUMERO DU DOSSIER		PIECE OU LOCAL
OPH77	79LAG0403 24/10/2017		Cuisine
ELEMENT	DESCRIPTIF DU LABORATOIRE	DATE DE PRELEVEMENT	NOM DE L'OPERATEUR
Joint	Matériau souple gris avec fibres	24/10/2017	JULIEN Mickaël
LOCALISATION		RESULTAT	
Fenêtres		Amiante non détecté
