## Rapport de mission de repérage des matériaux et produits contenant de l'amiante avant réalisation de travaux

### 3 PROMENADE DU GALLION

77200 TORCY

RAPPORT N° :	79LAG0502	Laboratoire d'Analyses :	ITGA
Repérage réalisé le :	20/09/2018	Adresse laboratoire :	3 RUE ARMAND HERPIN LACROIX - CS 46537 35065 RENNES CEDEX
Accompagnateur :		Numéro d'accréditation :	1-5967
Par :	Mickaël JULIEN	Organisme d'assurance professionnelle :	AXA France
N° certificat :	CPDI 4129	Adresse assurance :	313 Terrasses de l'Arche 92727 NANTERRE CEDEX
Date d'obtention :	01/01/2017	N° de contrat d'assurance :	10063271004
Organisme certificateur	I.CERT Parc Edonia - Bâtiment G - Rue de la Terre Victoria - 35760 SAINT-GREGOIRE	Date de validité :	31/12/2018

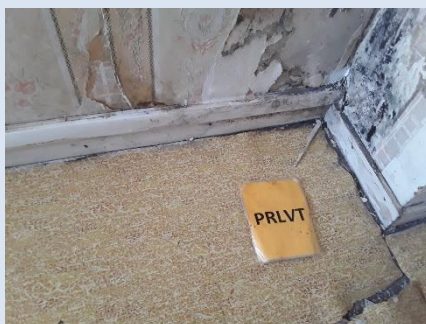
PRELEVEMENT : 79LAG0502P001			
NOM DU CLIENT	NUMERO DU DOSSIER		PIECE OU LOCAL
OPH77	79LAG0502 20/09/2018		Chambre
ELEMENT	DESCRIPTIF DU LABORATOIRE	DATE DE PRELEVEMENT	NOM DE L'OPERATEUR
Enduit plaque de plâtre	Enduit plâtreux blanc avec couche cartonnée et poussières	20/09/2018	JULIEN Mickaël
LOCALISATION		RESULTAT	
Mur B		Amiante détecté (Chrysotile)

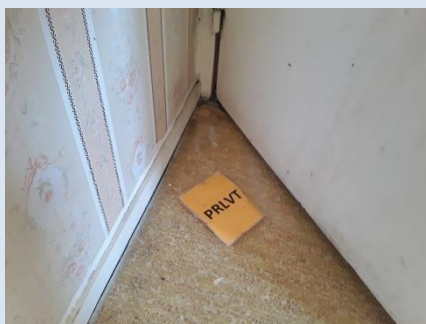
PRELEVEMENT : 79LAG0502P002			
NOM DU CLIENT	NUMERO DU DOSSIER		PIECE OU LOCAL
OPH77	79LAG0502 20/09/2018		Chambre
ELEMENT	DESCRIPTIF DU LABORATOIRE	DATE DE PRELEVEMENT	NOM DE L'OPERATEUR
Revêtement souple	Revêtement souple beige avec couche fibreuse et poussières + colle polymère jaune non séparable + ragréage gris + matériau compact gris hétérogène	20/09/2018	JULIEN Mickaël
LOCALISATION		RESULTAT	
Sol		Amiante non détecté

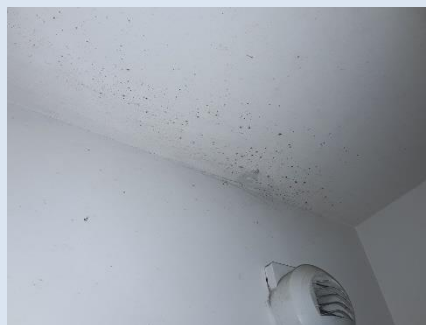
PRELEVEMENT : 79LAG0502P005			
NOM DU CLIENT	NUMERO DU DOSSIER	PIECE OU LOCAL	
OPH77	79LAG0502 20/09/2018	Salle de bains	
ELEMENT	DESCRIPTIF DU LABORATOIRE	DATE DE PRELEVEMENT	NOM DE L'OPERATEUR
Enduit béton	Enduit plâtreux blanc en vrac + peintures multiples non séparable	20/09/2018	JULIEN Mickaël
LOCALISATION		RESULTAT	
Plafond		Amiante détecté (Chrysotile)

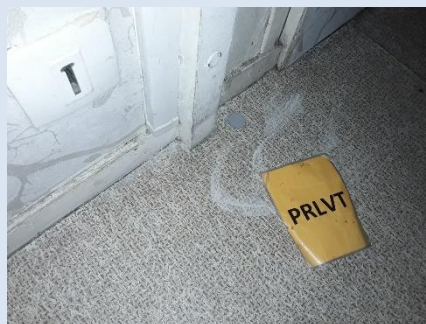
PRELEVEMENT : 79LAG0502P006			
NOM DU CLIENT	NUMERO DU DOSSIER	PIECE OU LOCAL	
OPH77	79LAG0502 20/09/2018	Placard	
ELEMENT	DESCRIPTIF DU LABORATOIRE	DATE DE PRELEVEMENT	NOM DE L'OPERATEUR
Revêtement souple	Revêtement souple beige avec couche fibreuse et poussières + colle polymère jaune non séparable + peinture non séparable + ragréage gris + sous couche de ragréage blanche non séparable + matériau compact gris hétérogène	20/09/2018	JULIEN Mickaël
LOCALISATION		RESULTAT	
Sol		Amiante non détecté

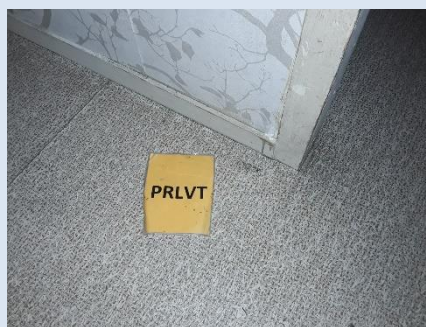
PRELEVEMENT : 79LAG0502P007			
NOM DU CLIENT	NUMERO DU DOSSIER	PIECE OU LOCAL	
OPH77	79LAG0502 20/09/2018	Placard	
ELEMENT	DESCRIPTIF DU LABORATOIRE	DATE DE PRELEVEMENT	NOM DE L'OPERATEUR
Enduit plaque de plâtre	Enduit plâtreux blanc avec couche cartonnée + peinture + papier peint	20/09/2018	JULIEN Mickaël
LOCALISATION		RESULTAT	
Mur C		Amiante non détecté

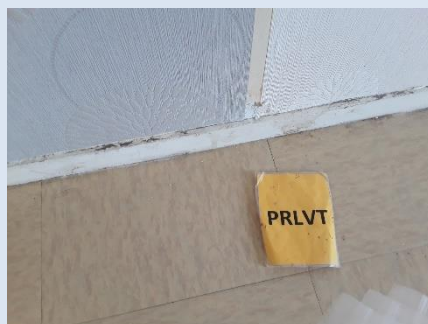
PRELEVEMENT : 79LAG0502P010			
NOM DU CLIENT	NUMERO DU DOSSIER	PIECE OU LOCAL	
OPH77	79LAG0502 20/09/2018	Séjour	
ELEMENT	DESCRIPTIF DU LABORATOIRE	DATE DE PRELEVEMENT	NOM DE L'OPERATEUR
Enduit béton	Enduit gris + peinture non séparable	20/09/2018	JULIEN Mickaël
LOCALISATION		RESULTAT	
Mur A		Amiante détecté (Chrysotile)

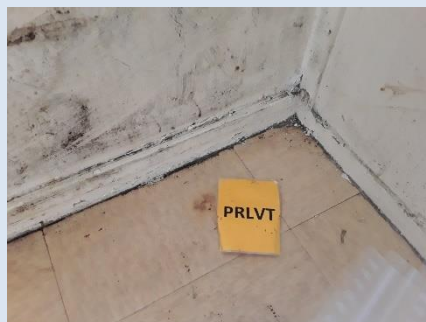
PRELEVEMENT : 79LAG0502P011			
NOM DU CLIENT	NUMERO DU DOSSIER	PIECE OU LOCAL	
OPH77	79LAG0502 20/09/2018	Cuisine	
ELEMENT	DESCRIPTIF DU LABORATOIRE	DATE DE PRELEVEMENT	NOM DE L'OPERATEUR
Enduit / Peinture plaque de plâtre	Enduit plâtreux blanc en vrac avec couche cartonnée + peinture non séparable	20/09/2018	JULIEN Mickaël
LOCALISATION		RESULTAT	
Mur C		Amiante détecté (Chrysotile)

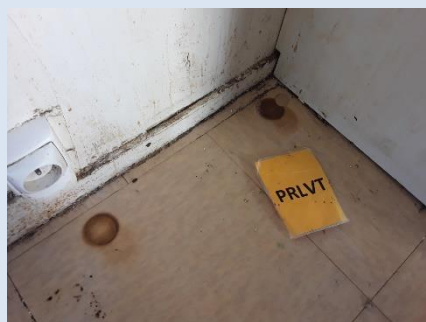
PRELEVEMENT : 79LAG0502P012			
NOM DU CLIENT	NUMERO DU DOSSIER	PIECE OU LOCAL	
OPH77	79LAG0502 20/09/2018	Cuisine	
ELEMENT	DESCRIPTIF DU LABORATOIRE	DATE DE PRELEVEMENT	NOM DE L'OPERATEUR
Dalle de sol	Revêtement souple beige + colle polymère jaune non séparable + ragréage rose + peinture non séparable + matériau compact gris hétérogène	20/09/2018	JULIEN Mickaël
LOCALISATION		RESULTAT	
Sol		Amiante non détecté
