## Rapport de mission de repérage des matériaux et produits contenant de l'amiante avant réalisation de travaux

### 5 PROMENADE DU GALLION

77200 TORCY

RAPPORT N° :	79LAH0302	Laboratoire d'Analyses :	ITGA
Repérage réalisé le :	03/11/2017	Adresse laboratoire :	3 RUE ARMAND HERPIN LACROIX - CS 46537 35065 RENNES CEDEX
Accompagnateur :		Numéro d'accréditation :	1-5967
Par :	Mickaël JULIEN	Organisme d'assurance professionnelle :	ALLIANZ
N° certificat :	CPDI 4129	Adresse assurance :	Direction Opérations Entreprises 5C Esplanade Charles de Gaulle 33081 BORDEAUX CEDEX
Date d'obtention :	01/01/2017	N° de contrat d'assurance :	55897385
Organisme certificateur	I.CERT Parc Edonia - Bâtiment G - Rue de la Terre Victoria - 35760 SAINT-GREGOIRE	Date de validité :	31/12/2017

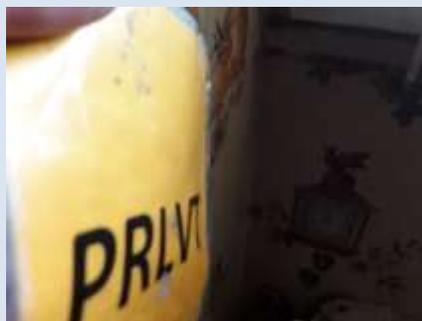
PRELEVEMENT : 79LAH0302P001			
NOM DU CLIENT	NUMERO DU DOSSIER		PIECE OU LOCAL
OPH77	79LAH0302 03/11/2017		Cuisine
ELEMENT	DESCRIPTIF DU LABORATOIRE	DATE DE PRELEVEMENT	NOM DE L'OPERATEUR
Enduit plaque de plâtre	Enduit plâtreux blanc en vrac non séparable + peintures multiples non séparable + carton non séparable	03/11/2017	JULIEN Mickaël
LOCALISATION		RESULTAT	
Mur C		Amiante non détectée

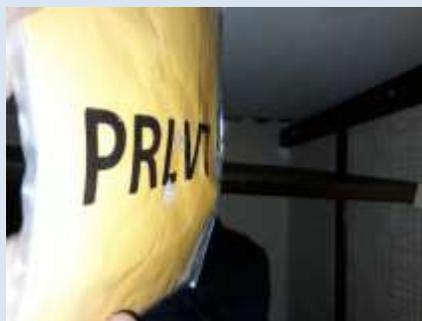
PRELEVEMENT : 79LAH0302P003			
NOM DU CLIENT	NUMERO DU DOSSIER	PIECE OU LOCAL	
OPH77	79LAH0302 03/11/2017	Placard	
ELEMENT	DESCRIPTIF DU LABORATOIRE	DATE DE PRELEVEMENT	NOM DE L'OPERATEUR
Enduit béton	Enduit plâtreux blanc en vrac non séparable + peinture non séparable + carton non séparable + matériau plâtreux beige non séparable + papier non séparable	03/11/2017	JULIEN Mickaël
LOCALISATION		RESULTAT	
Mur B		<b>Amiante détectée (Chrysotile)</b>

Fraction Analyisée	Technique analytique et date d'analyse	Résultat	Type d'amiante	N° de préparation
Enduit plâtreux blanc en vrac non séparable + peinture non séparable + carton + papier non séparable	META le 14/11/2017	Présence de fibres d'amiante	Chrysotile	1

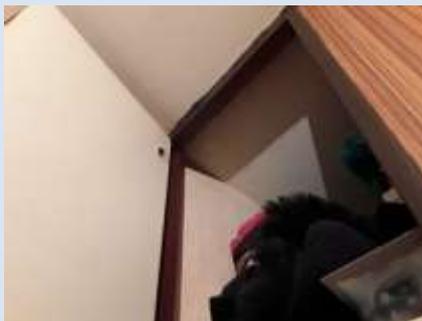
PRELEVEMENT : 79LAH0302P004			
NOM DU CLIENT	NUMERO DU DOSSIER	PIECE OU LOCAL	
OPH77	79LAH0302 03/11/2017	Placard	
ELEMENT	DESCRIPTIF DU LABORATOIRE	DATE DE PRELEVEMENT	NOM DE L'OPERATEUR
Enduit béton	Enduit plâtreux blanc en vrac + peinture non séparable	03/11/2017	JULIEN Mickaël
LOCALISATION		RESULTAT	
Plafond		Amiante non détectée

Fraction Analyisée	Technique analytique et date d'analyse	Résultat	Type d'amiante	N° de préparation
Enduit plâtreux blanc en vrac + peinture non séparable	META le 14/11/2017	Absence non détectée	---	2

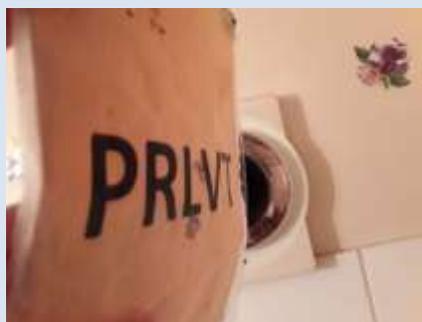
PRELEVEMENT : 79LAH0302P005			
NOM DU CLIENT	NUMERO DU DOSSIER	PIECE OU LOCAL	
OPH77	79LAH0302 03/11/2017	Salle de bains	
ELEMENT	DESCRIPTIF DU LABORATOIRE	DATE DE PRELEVEMENT	NOM DE L'OPERATEUR
Enduit / Peinture plaque de plâtre	Enduit plâtreux blanc en vrac + peinture non séparable + carton non séparable	03/11/2017	JULIEN Mickaël
LOCALISATION		RESULTAT	
Mur A		Amiante non détectée

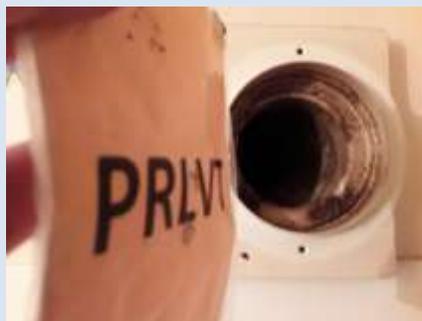
PRELEVEMENT : 79LAH0302P006			
NOM DU CLIENT	NUMERO DU DOSSIER	PIECE OU LOCAL	
OPH77	79LAH0302 03/11/2017	Salle de bains	
ELEMENT	DESCRIPTIF DU LABORATOIRE	DATE DE PRELEVEMENT	NOM DE L'OPERATEUR
Joint	Matériau mou gris avec poussières	03/11/2017	JULIEN Mickaël
LOCALISATION		RESULTAT	
Mur A		Amiante non détectée

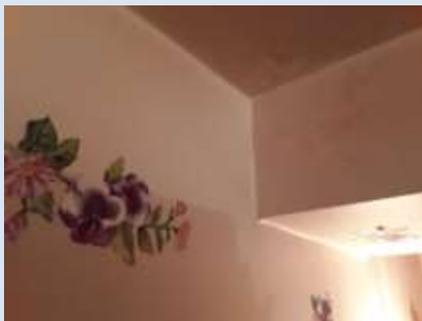
PIECE	ETAGE	ELEMENTS	DESCRIPTIF LABORATOIRE	Echantillon	REPERAGE	ETAT	RESULTAT
Séjour		Enduit plaque de plâtre	Matériau plâtreux blanc en vrac non séparable + peinture non séparable + carton non séparable + matériau plâtreux beige non séparable + papier peint non séparable	79LAH0302P002	Mur C	BON ETAT	Amiante détectée (Chrysotile)
Placard		Enduit béton	Enduit plâtreux blanc en vrac non séparable + peinture non séparable + carton non séparable + matériau plâtreux beige non séparable + papier non séparable	79LAH0302P003	Mur B	BON ETAT	Amiante détectée (Chrysotile)
Salle de bains		Enduit béton	Enduit plâtreux blanc en vrac + peintures	79LAH0302P007	Plafond	BON ETAT	Amiante détectée (Chrysotile)

PRELEVEMENT : 79LAH0302P007			
NOM DU CLIENT	NUMERO DU DOSSIER	PIECE OU LOCAL	
OPH77	79LAH0302 03/11/2017	Salle de bains	
ELEMENT	DESCRIPTIF DU LABORATOIRE	DATE DE PRELEVEMENT	NOM DE L'OPERATEUR
Enduit béton	Enduit plâtreux blanc en vrac + peintures multiples non séparable	03/11/2017	JULIEN Mickaël
LOCALISATION		RESULTAT	
Plafond		<b>Amiante détectée (Chrysotile)</b>
