Rapport de mission de repérage des matériaux et produits contenant de l'amiante avant réalisation de travaux

5 PROMENADE DU GALLION

77200 TORCY

RAPPORT N° :	79LAH0303	Laboratoire d'Analyses :	ITGA
Repérage réalisé le :	25/10/2017	Adresse laboratoire :	3 RUE ARMAND HERPIN LACROIX - CS 46537 35065 RENNES CEDEX
Accompagnateur :		Numéro d'accréditation :	1-5967
Par :	Mickaël JULIEN	Organisme d'assurance professionnelle :	ALLIANZ
N° certificat :	CPDI 4129	Adresse assurance :	Direction Opérations Entreprises 5C Esplanade Charles de Gaulle 33081 BORDEAUX CEDEX
Date d'obtention :	01/01/2017	N° de contrat d'assurance :	55897385
Organisme certificateur	I.CERT Parc Edonia - Bâtiment G - Rue de la Terre Victoria - 35760 SAINT-GREGOIRE	Date de validité :	31/12/2017

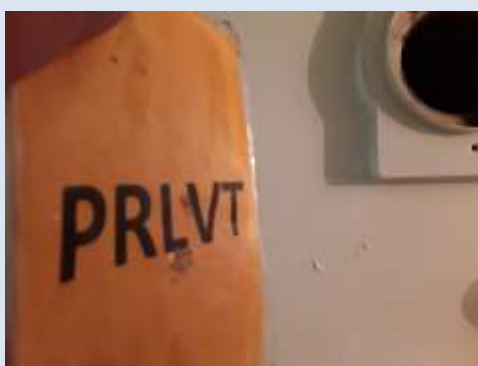
PRELEVEMENT : 79LAH0303P001			
NOM DU CLIENT	NUMERO DU DOSSIER		PIECE OU LOCAL
OPH77	79LAH0303 25/10/2017		Salle de bains
ELEMENT	DESCRIPTIF DU LABORATOIRE	DATE DE PRELEVEMENT	NOM DE L'OPERATEUR
Enduit plaque de plâtre	Enduit plâtreux blanc en vrac non séparable + peinture non séparable + carton non séparable	25/10/2017	JULIEN Mickaël
LOCALISATION		RESULTAT	
Mur C		Amiante non détecté

Fraction Analyisée	Technique analytique et date d'analyse	Résultat	Type d'amiante	Nb de préparations
▶ Enduit plâtreux blanc en vrac non séparable + peinture non séparable + carton non séparable	META le 03/11/2017	Amiante non détecté	---	1

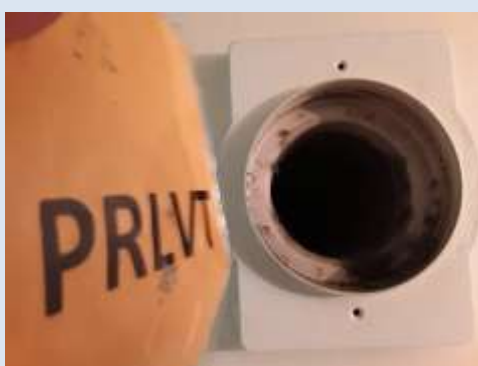
PRELEVEMENT : 79LAH0303P002			
NOM DU CLIENT	NUMERO DU DOSSIER		PIECE OU LOCAL
OPH77	79LAH0303 25/10/2017		Salle de bains
ELEMENT	DESCRIPTIF DU LABORATOIRE	DATE DE PRELEVEMENT	NOM DE L'OPERATEUR
Joint	Matériau souple gris avec poussières	25/10/2017	JULIEN Mickaël
LOCALISATION		RESULTAT	
Mur C		Amiante non détecté

Fraction Analyisée	Technique analytique et date d'analyse	Résultat	Type d'amiante	Nb de préparations
Matériau souple gris avec poussières	META le 03/11/2017	Amiante non détecté	---	1

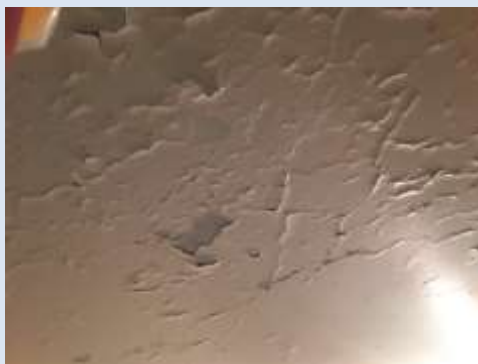
PRELEVEMENT : 79LAH0303P003			
NOM DU CLIENT	NUMERO DU DOSSIER		PIECE OU LOCAL
OPH77	79LAH0303 25/10/2017		Salle de bains
ELEMENT	DESCRIPTIF DU LABORATOIRE	DATE DE PRELEVEMENT	NOM DE L'OPERATEUR
Enduit béton	Enduit plâtreux blanc en vrac non séparable + peinture non séparable	25/10/2017	JULIEN Mickaël
LOCALISATION		RESULTAT	
Plafond		Amiante non détecté

Fraction Analyisée	Technique analytique et date d'analyse	Résultat	Type d'amiante	Nb de préparations
Enduit plâtreux blanc en vrac non séparable + peinture non séparable	META le 03/11/2017	Amiante non détecté	---	1

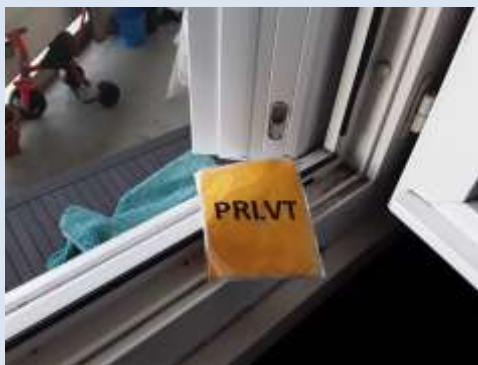
PRELEVEMENT : 79LAH0303P004			
NOM DU CLIENT	NUMERO DU DOSSIER		PIECE OU LOCAL
OPH77	79LAH0303 25/10/2017		Chambre 2
ELEMENT	DESCRIPTIF DU LABORATOIRE	DATE DE PRELEVEMENT	NOM DE L'OPERATEUR
Joint	Matériau souple noir	25/10/2017	JULIEN Mickaël
LOCALISATION		RESULTAT	
Fenêtres		Amiante non détecté

Fraction Analyisée	Technique analytique et date d'analyse	Résultat	Type d'amiante	Nb de préparations
Matériau souple noir	META le 03/11/2017	Amiante non détecté	---	1

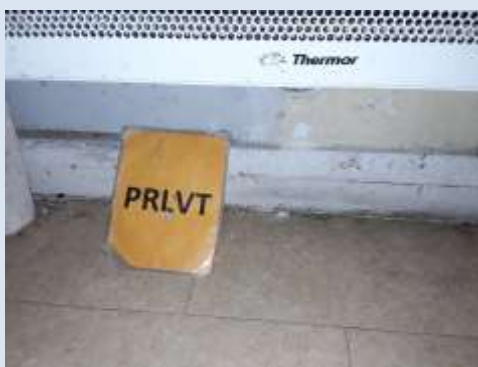
PRELEVEMENT : 79LAH0303P005			
NOM DU CLIENT	NUMERO DU DOSSIER		PIECE OU LOCAL
OPH77	79LAH0303 25/10/2017		Cuisine
ELEMENT	DESCRIPTIF DU LABORATOIRE	DATE DE PRELEVEMENT	NOM DE L'OPERATEUR
Enduit plaque de plâtre	Enduit plâtreux blanc en vrac non séparable + peinture non séparable + carton non séparable	25/10/2017	JULIEN Mickaël
LOCALISATION		RESULTAT	
Mur C		Amiante non détecté

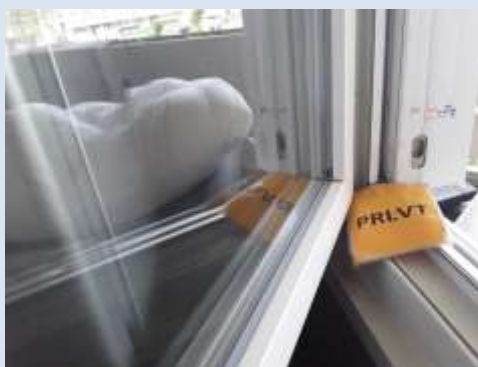
PRELEVEMENT : 79LAH0303P006			
NOM DU CLIENT	NUMERO DU DOSSIER		PIECE OU LOCAL
OPH77	79LAH0303 25/10/2017		Cuisine
ELEMENT	DESCRIPTIF DU LABORATOIRE	DATE DE PRELEVEMENT	NOM DE L'OPERATEUR
Joint de parclose	Matériau souple gris avec poussières	25/10/2017	JULIEN Mickaël
LOCALISATION		RESULTAT	
Fenêtres		Amiante non détecté

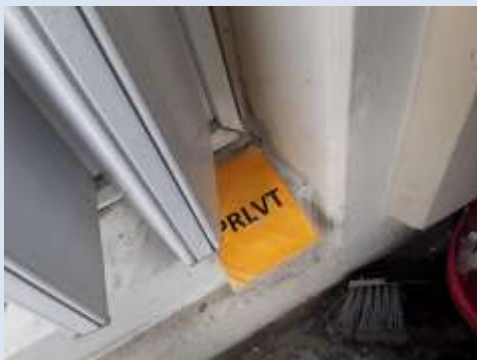
PRELEVEMENT : 79LAH0303P007			
NOM DU CLIENT	NUMERO DU DOSSIER		PIECE OU LOCAL
OPH77	79LAH0303 25/10/2017		Séjour
ELEMENT	DESCRIPTIF DU LABORATOIRE	DATE DE PRELEVEMENT	NOM DE L'OPERATEUR
Joint d'étanchéité	Matériau souple blanc avec poussières	25/10/2017	JULIEN Mickaël
LOCALISATION		RESULTAT	
Portes fenêtres		Amiante non détecté

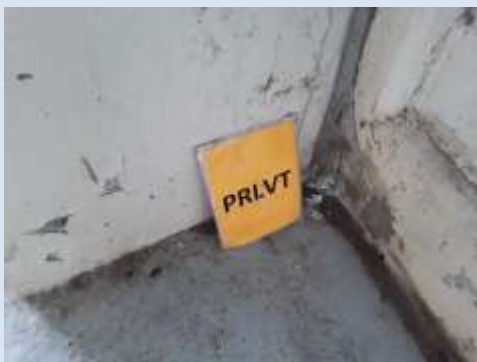
PRELEVEMENT : 79LAH0303P008			
NOM DU CLIENT	NUMERO DU DOSSIER		PIECE OU LOCAL
OPH77	79LAH0303 25/10/2017		Extérieurs
ELEMENT	DESCRIPTIF DU LABORATOIRE	DATE DE PRELEVEMENT	NOM DE L'OPERATEUR
Joint	Matériau souple gris avec poussières	25/10/2017	JULIEN Mickaël
LOCALISATION		RESULTAT	
Murs		Amiante non détecté

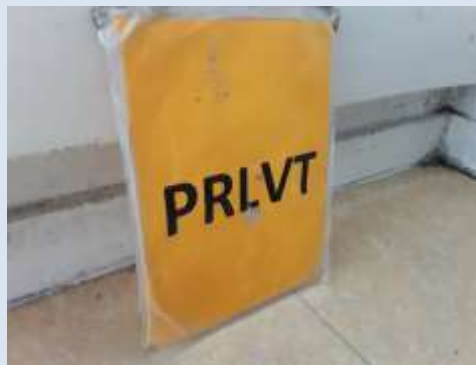
PRELEVEMENT : 79LAH0303P009			
NOM DU CLIENT	NUMERO DU DOSSIER		PIECE OU LOCAL
OPH77	79LAH0303 25/10/2017		Séjour
ELEMENT	DESCRIPTIF DU LABORATOIRE	DATE DE PRELEVEMENT	NOM DE L'OPERATEUR
Enduit plaque de plâtre	Enduit plâtreux blanc en vrac non séparable + peinture non séparable + carton non séparable	25/10/2017	JULIEN Mickaël
LOCALISATION		RESULTAT	
Mur A		Amiante non détecté
