Rapport de mission de repérage des matériaux et produits contenant de l'amiante avant réalisation de travaux

5 PROMENADE DU GALLION

77200 TORCY

RAPPORT N° :	79LAH0401	Laboratoire d'Analyses :	ITGA
Repérage réalisé le :	24/10/2017	Adresse laboratoire :	3 RUE ARMAND HERPIN LACROIX - CS 46537 35065 RENNES CEDEX
Accompagnateur :		Numéro d'accréditation :	1-5967
Par :	Mickaël JULIEN	Organisme d'assurance professionnelle :	ALLIANZ
N° certificat :	CPDI 4129	Adresse assurance :	Direction Opérations Entreprises 5C Esplanade Charles de Gaulle 33081 BORDEAUX CEDEX
Date d'obtention :	01/01/2017	N° de contrat d'assurance :	55897385
Organisme certificateur	I.CERT Parc Edonia - Bâtiment G - Rue de la Terre Victoria - 35760 SAINT-GREGOIRE	Date de validité :	31/12/2017

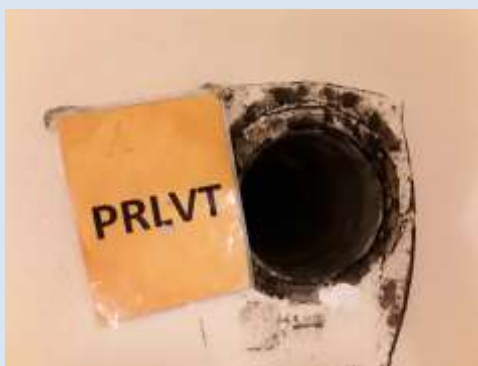
PRELEVEMENT : 79LAH0401P003			
NOM DU CLIENT	NUMERO DU DOSSIER		PIECE OU LOCAL
OPH77	79LAH0401 24/10/2017		Salle de bains
ELEMENT	DESCRIPTIF DU LABORATOIRE	DATE DE PRELEVEMENT	NOM DE L'OPERATEUR
Joint	Matériau mou gris avec poussières + peinture non séparable	24/10/2017	JULIEN Mickaël
LOCALISATION		RESULTAT	
Mur A		Amiante non détecté

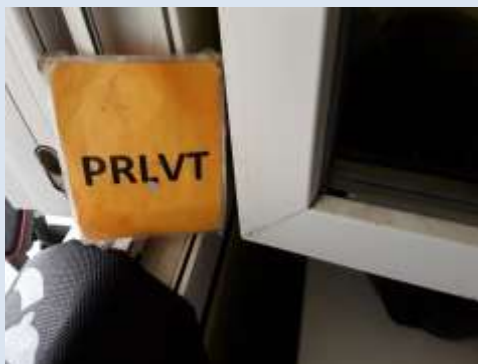
PRELEVEMENT : 79LAH0401P004			
NOM DU CLIENT	NUMERO DU DOSSIER		PIECE OU LOCAL
OPH77	79LAH0401 24/10/2017		Cuisine
ELEMENT	DESCRIPTIF DU LABORATOIRE	DATE DE PRELEVEMENT	NOM DE L'OPERATEUR
Joint de parclose	Matériau souple gris avec poussières + colle polymère jaune en faible quantité non séparable	24/10/2017	JULIEN Mickaël
LOCALISATION		RESULTAT	
Fenêtres		Amiante non détecté

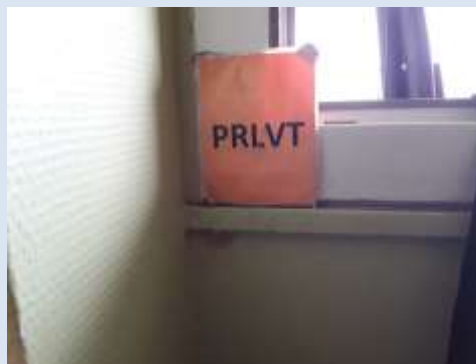
PRELEVEMENT : 79LAH0401P005			
NOM DU CLIENT	NUMERO DU DOSSIER		PIECE OU LOCAL
OPH77	79LAH0401 24/10/2017		Cuisine
ELEMENT	DESCRIPTIF DU LABORATOIRE	DATE DE PRELEVEMENT	NOM DE L'OPERATEUR
Enduit plaque de plâtre	Enduit plâtreux blanc en vrac + peintures multiples non séparable + toile fibreuse blanche non séparable	24/10/2017	JULIEN Mickaël
LOCALISATION		RESULTAT	
Mur C		Amiante détecté (Chrysotile)

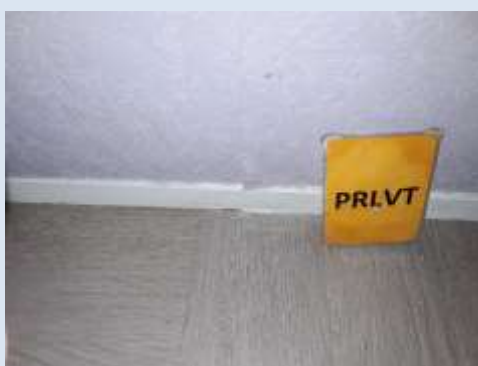
PRELEVEMENT : 79LAH0401P006			
NOM DU CLIENT	NUMERO DU DOSSIER		PIECE OU LOCAL
OPH77	79LAH0401 24/10/2017		Chambre 1
ELEMENT	DESCRIPTIF DU LABORATOIRE	DATE DE PRELEVEMENT	NOM DE L'OPERATEUR
Enduit plaque de plâtre	Enduit plâtreux blanc en vrac + peinture non séparable + papier non séparable + carton non séparable	24/10/2017	JULIEN Mickaël
LOCALISATION		RESULTAT	
Mur B		Amiante non détecté

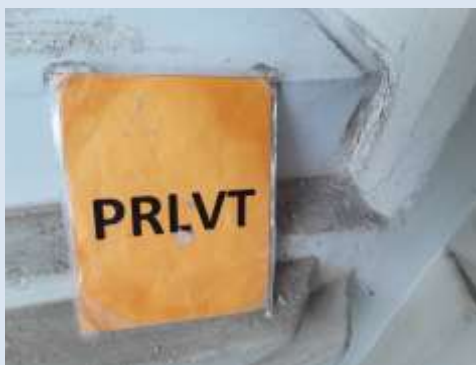
PRELEVEMENT : 79LAH0401P007			
NOM DU CLIENT	NUMERO DU DOSSIER		PIECE OU LOCAL
OPH77	79LAH0401 24/10/2017		Chambre 1
ELEMENT	DESCRIPTIF DU LABORATOIRE	DATE DE PRELEVEMENT	NOM DE L'OPERATEUR
Joint d'étanchéité	Matériau souple blanc + peinture non séparable + matériau beige non séparable	24/10/2017	JULIEN Mickaël
LOCALISATION		RESULTAT	
Fenêtres		Amiante non détecté

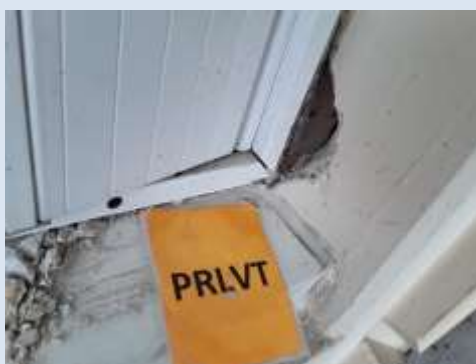
PRELEVEMENT : 79LAH0401P008			
NOM DU CLIENT	NUMERO DU DOSSIER		PIECE OU LOCAL
OPH77	79LAH0401 24/10/2017		Chambre 1
ELEMENT	DESCRIPTIF DU LABORATOIRE	DATE DE PRELEVEMENT	NOM DE L'OPERATEUR
Joint d'étanchéité	Mousse grise	24/10/2017	JULIEN Mickaël
LOCALISATION		RESULTAT	
Fenêtres		Fr2:Amiante non détecté

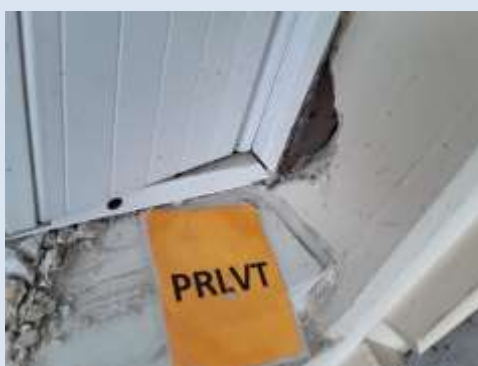
PRELEVEMENT : 79LAH0401P008			
NOM DU CLIENT	NUMERO DU DOSSIER		PIECE OU LOCAL
OPH77	79LAH0401 24/10/2017		Chambre 1
ELEMENT	DESCRIPTIF DU LABORATOIRE	DATE DE PRELEVEMENT	NOM DE L'OPERATEUR
Joint d'étanchéité	Matériau compact gris hétérogène + peinture non séparable + matériau plâtreux blanc en vrac non séparable	24/10/2017	JULIEN Mickaël
LOCALISATION		RESULTAT	
Fenêtres		Fr1:Amiante non détecté

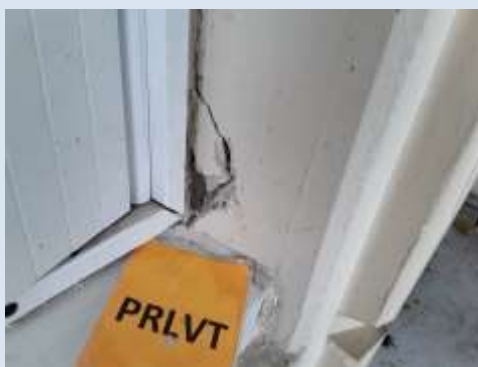
PRELEVEMENT : 79LAH0401P009			
NOM DU CLIENT	NUMERO DU DOSSIER		PIECE OU LOCAL
OPH77	79LAH0401 24/10/2017		Extérieurs
ELEMENT	DESCRIPTIF DU LABORATOIRE	DATE DE PRELEVEMENT	NOM DE L'OPERATEUR
Béton	Matériau compact gris hétérogène + peinture non séparable	24/10/2017	JULIEN Mickaël
LOCALISATION		RESULTAT	
Ebrasement extérieur de fenêtres		Amiante non détecté

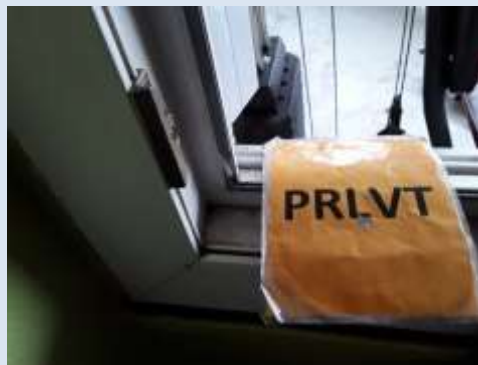
PRELEVEMENT : 79LAH0401P010			
NOM DU CLIENT	NUMERO DU DOSSIER		PIECE OU LOCAL
OPH77	79LAH0401 24/10/2017		Cuisine
ELEMENT	DESCRIPTIF DU LABORATOIRE	DATE DE PRELEVEMENT	NOM DE L'OPERATEUR
Joint	Matériau souple gris avec poussières + toile fibreuse blanche non séparable	24/10/2017	JULIEN Mickaël
LOCALISATION		RESULTAT	
Fenêtres		Amiante non détecté
