Rapport de mission de repérage des matériaux et produits contenant de l'amiante avant réalisation de travaux

5 PROMENADE DU GALLION APPT 403

77200 TORCY

RAPPORT N° :	OPH77 79LAH0403	Date d'émission du rapport :	30/06/2017
Le repérage a été réalisé le :	14/06/2017	Accompagnateur :	
Par :	Maxence AVONTS	Laboratoire d'Analyses :	ITGA
N° certificat de qualification :	CPDI 3543	Adresse laboratoire :	3 RUE ARMAND HERPIN LACROIX - CS 46537 35065 RENNES CEDEX
Date d'obtention :	06/08/2015	Numéro d'accréditation :	1-5967
Le présent rapport est établi par une personne dont les compétences sont certifiées par :	I.CERT Parc Edonia - Bâtiment G - Rue de la Terre Victoria - 35760 SAINT-GREGOIRE	Organisme d'assurance professionnelle :	ALLIANZ
		Adresse assurance :	Direction Opérations Entreprises 5C Esplanade Charles de Gaulle 33081 BORDEAUX CEDEX
		N° de contrat d'assurance :	55897385
		Date de validité :	31/12/2017

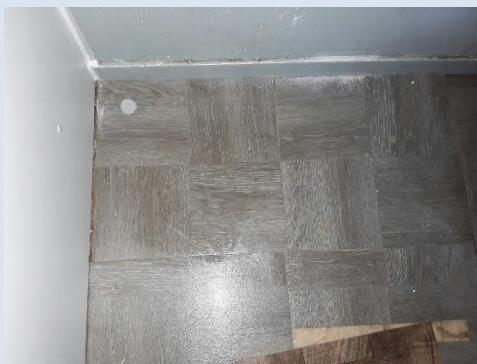
PRELEVEMENT : 79LAH0403P01		
NOM DU CLIENT	NUMERO DU DOSSIER	PIECE OU LOCAL
OPH77	79LAH0403 14/06/2017	Cuisine
MATERIAU	DATE DE PRELEVEMENT	NOM DE L'OPERATEUR
Revêtement souple beige + revêtement cassant gris + colle polymère jaune non séparable + ragréage gris + sous couche de ragréage blanche non séparable	14/06/2017	AVONTS Maxence
LOCALISATION		RESULTAT
Sols		Amiante non détecté

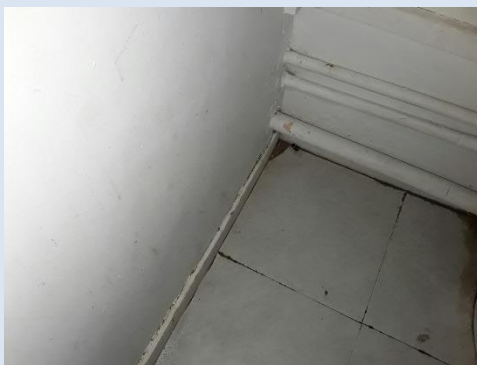
PRELEVEMENT : 79LAH0403P02		
NOM DU CLIENT	NUMERO DU DOSSIER	PIECE OU LOCAL
OPH77	79LAH0403 14/06/2017	Salle de bains
MATERIAU	DATE DE PRELEVEMENT	NOM DE L'OPERATEUR
Revêtement cassant gris + colle polymère jaune avec poussières non séparable	14/06/2017	AVONTS Maxence
LOCALISATION		RESULTAT
Sols		Amiante non détecté

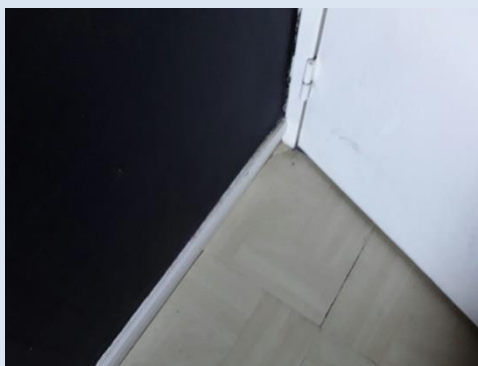
PRELEVEMENT : 79LAH0403P03		
NOM DU CLIENT	NUMERO DU DOSSIER	PIECE OU LOCAL
OPH77	79LAH0403 14/06/2017	Chambre 2
MATERIAU	DATE DE PRELEVEMENT	NOM DE L'OPERATEUR
Revêtement cassant beige + colle polymère incolore avec poussières non séparable	14/06/2017	AVONTS Maxence
LOCALISATION		RESULTAT
Sols		Amiante non détecté

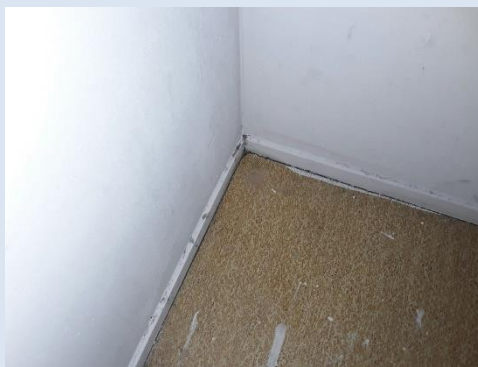
PRELEVEMENT : 79LAH0403P04		
NOM DU CLIENT	NUMERO DU DOSSIER	PIECE OU LOCAL
OPH77	79LAH0403 14/06/2017	Placard 1
MATERIAU	DATE DE PRELEVEMENT	NOM DE L'OPERATEUR
Revêtement souple orange avec couche fibreuse + colle polymère jaune non séparable + ragréage gris + peinture non séparable	14/06/2017	AVONTS Maxence
LOCALISATION		RESULTAT
Sols		Amiante non détecté

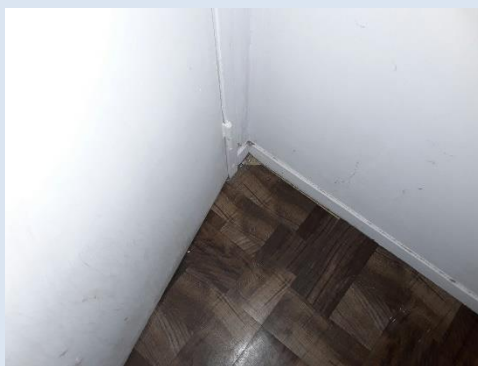
PRELEVEMENT : 79LAH0403P05		
NOM DU CLIENT	NUMERO DU DOSSIER	PIECE OU LOCAL
OPH77	79LAH0403 14/06/2017	Chambre 1
MATERIAU	DATE DE PRELEVEMENT	NOM DE L'OPERATEUR
Revêtement cassant marron + colle polymère incolore avec poussières non séparable	14/06/2017	AVONTS Maxence
LOCALISATION		RESULTAT
Sols		Amiante non détecté

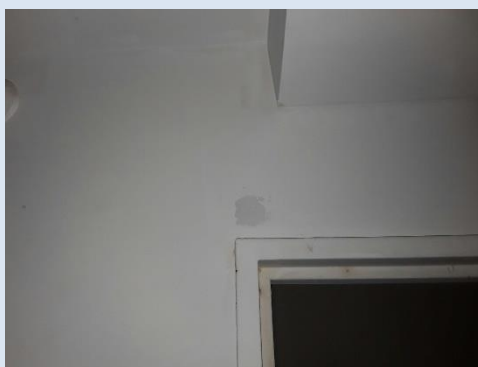
Salle de bains	Enduit plâtreux blanc en vrac + peintures multiples non séparable + carton non séparable	Murs	79LAH0403P06	ZSO	BON ETAT	Amiante détecté (Chrysotile)

PRELEVEMENT : 79LAH0403P06		
NOM DU CLIENT	NUMERO DU DOSSIER	PIECE OU LOCAL
OPH77	79LAH0403 14/06/2017	Salle de bains
MATERIAU	DATE DE PRELEVEMENT	NOM DE L'OPERATEUR
Enduit plâtreux blanc en vrac + peintures multiples non séparable + carton non séparable	14/06/2017	AVONTS Maxence
LOCALISATION		RESULTAT
Mur D		Amiante détecté (Chrysotile)

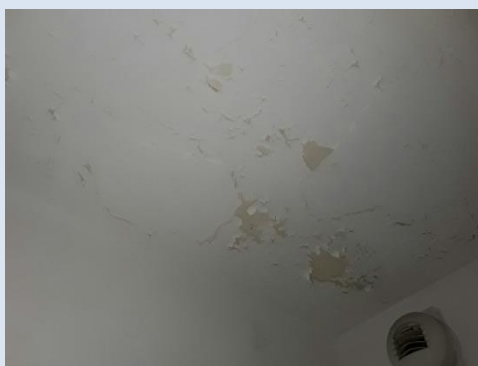
PRELEVEMENT : 79LAH0403P07		
NOM DU CLIENT	NUMERO DU DOSSIER	PIECE OU LOCAL
OPH77	79LAH0403 14/06/2017	Salle de bains
MATERIAU	DATE DE PRELEVEMENT	NOM DE L'OPERATEUR
Enduit plâtreux blanc en vrac + peintures multiples non séparable	14/06/2017	AVONTS Maxence
LOCALISATION		RESULTAT
Plafonds		Amiante non détecté

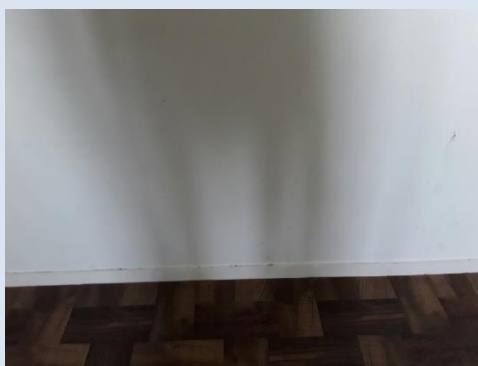
PRELEVEMENT : 79LAH0403P08		
NOM DU CLIENT	NUMERO DU DOSSIER	PIECE OU LOCAL
OPH77	79LAH0403 14/06/2017	Chambre 1
MATERIAU	DATE DE PRELEVEMENT	NOM DE L'OPERATEUR
Enduit gris en vrac + peinture non séparable + carton non séparable	14/06/2017	AVONTS Maxence
LOCALISATION		RESULTAT
Mur A		Amiante détecté (Chrysotile)

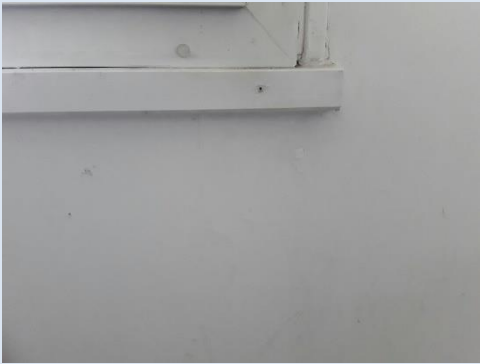
Enduit plâtreux blanc en vrac + peintures multiples non	79LAH0403P09	Murs	BON ETAT	Amiante détecté (Chrysotile)	ZSO

PRELEVEMENT : 79LAH0403P09		
NOM DU CLIENT	NUMERO DU DOSSIER	PIECE OU LOCAL
OPH77	79LAH0403 14/06/2017	Chambre 1
MATERIAU	DATE DE PRELEVEMENT	NOM DE L'OPERATEUR
Enduit plâtreux blanc en vrac + peintures multiples non séparable + carton non séparable	14/06/2017	AVONTS Maxence
LOCALISATION	RESULTAT	
Mur C	Amiante détecté (Chrysotile)	
EMPLACEMENT

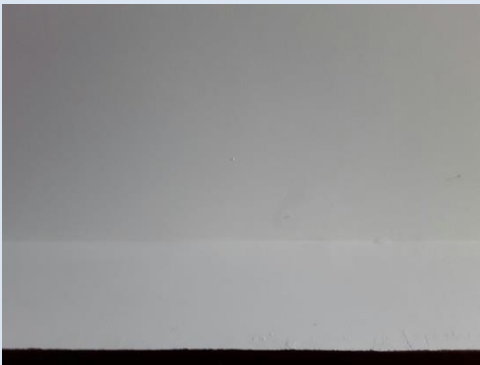
PRELEVEMENT : 79LAH0403P10		
NOM DU CLIENT	NUMERO DU DOSSIER	PIECE OU LOCAL
OPH77	79LAH0403 14/06/2017	Chambre 1
MATERIAU	DATE DE PRELEVEMENT	NOM DE L'OPERATEUR
Enduit plâtreux blanc en vrac + peintures multiples non séparable	14/06/2017	AVONTS Maxence
LOCALISATION	RESULTAT	
Plafonds	Amiante détecté (Chrysotile)	
EMPLACEMENT
