Rapport de mission de repérage des matériaux et produits contenant de l'amiante avant réalisation de travaux

5 PROMENADE DU GALLION

77200 TORCY

RAPPORT N° :	79LAH0404	Laboratoire d'Analyses :	ITGA
Repérage réalisé le :	24/10/2017	Adresse laboratoire :	3 RUE ARMAND HERPIN LACROIX - CS 46537 35065 RENNES CEDEX
Accompagnateur :		Numéro d'accréditation :	1-5967
Par :	Mickaël JULIEN	Organisme d'assurance professionnelle :	ALLIANZ
N° certificat :	CPDI 4129	Adresse assurance :	Direction Opérations Entreprises 5C Esplanade Charles de Gaulle 33081 BORDEAUX CEDEX
Date d'obtention :	01/01/2017	N° de contrat d'assurance :	55897385
Organisme certificateur	I.CERT Parc Edonia - Bâtiment G - Rue de la Terre Victoria - 35760 SAINT-GREGOIRE	Date de validité :	31/12/2017

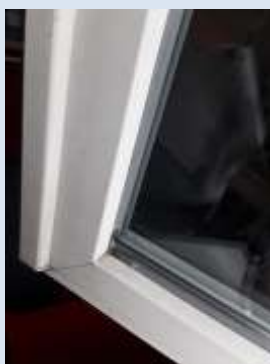
PRELEVEMENT : 79LAH0404P003			
NOM DU CLIENT	NUMERO DU DOSSIER		PIECE OU LOCAL
OPH77	79LAH0404 24/10/2017		Cuisine
ELEMENT	DESCRIPTIF DU LABORATOIRE	DATE DE PRELEVEMENT	NOM DE L'OPERATEUR
Joint	Matériau souple gris avec fibres + matériau gris en faible quantité avec poussières non séparable	24/10/2017	JULIEN Mickaël
LOCALISATION		RESULTAT	
Fenêtres		Amiante non détecté

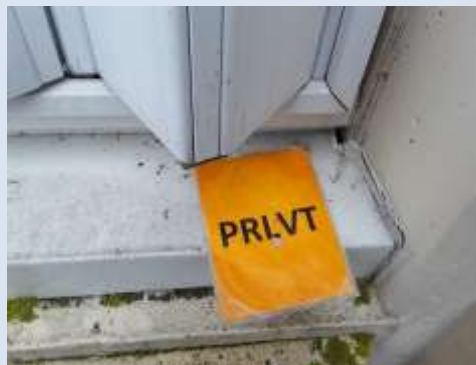
PRELEVEMENT : 79LAH0404P005			
NOM DU CLIENT	NUMERO DU DOSSIER		PIECE OU LOCAL
OPH77	79LAH0404 24/10/2017		Cuisine
ELEMENT	DESCRIPTIF DU LABORATOIRE	DATE DE PRELEVEMENT	NOM DE L'OPERATEUR
Joint d'étanchéité	Matériau souple blanc avec poussières + peinture en faible quantité non séparable	24/10/2017	JULIEN Mickaël
LOCALISATION		RESULTAT	
Fenêtres		Amiante non détecté

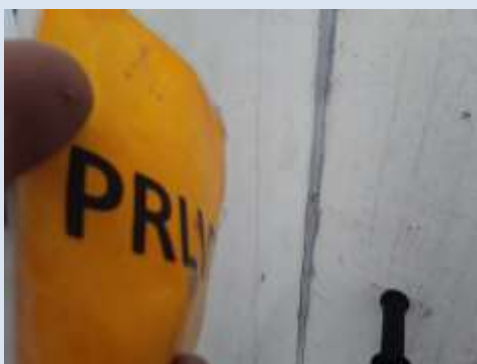
PRELEVEMENT : 79LAH0404P006			
NOM DU CLIENT	NUMERO DU DOSSIER		PIECE OU LOCAL
OPH77	79LAH0404 24/10/2017		Séjour
ELEMENT	DESCRIPTIF DU LABORATOIRE	DATE DE PRELEVEMENT	NOM DE L'OPERATEUR
Joint de calfeutrement	Matériau souple gris non séparable + matériau gris en faible quantité avec fibres visibles avec poussières	24/10/2017	JULIEN Mickaël
LOCALISATION		RESULTAT	
Murs		Amiante détecté (Chrysotile)

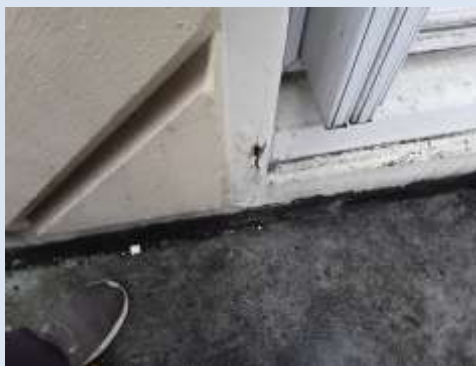
PRELEVEMENT : 79LAH0404P007			
NOM DU CLIENT	NUMERO DU DOSSIER		PIECE OU LOCAL
OPH77	79LAH0404 24/10/2017		Séjour
ELEMENT	DESCRIPTIF DU LABORATOIRE	DATE DE PRELEVEMENT	NOM DE L'OPERATEUR
Enduit	Matériau compact marron + enduit compact blanc avec poussières + peinture non séparable	24/10/2017	JULIEN Mickaël
LOCALISATION		RESULTAT	
Murs		Amiante non détecté
