## Rapport de mission de repérage des matériaux et produits contenant de l'amiante avant réalisation de travaux

### 5 PROMENADE DU GALLION

77200 TORCY

| RAPPORT N° : | 79LAH0602 | Laboratoire d'Analyses : | ITGA |

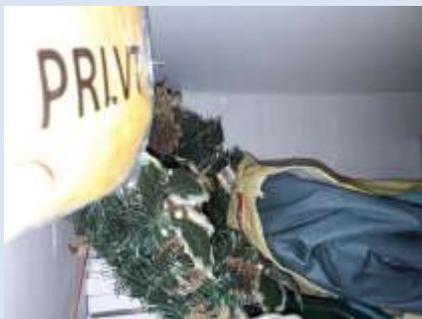
| PRELEVEMENT : 79LAH0602P002 | | | |
|---|---|---|---|
| Mur B | | Amiante non détecté | |

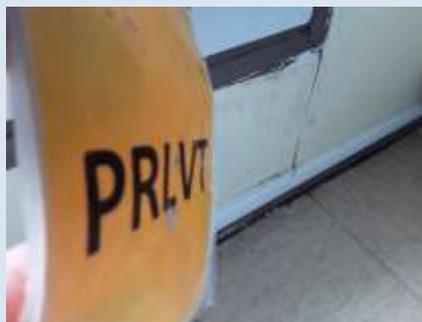
| PRELEVEMENT : 79LAH0602P003 | | | |

| PRELEVEMENT : 79LAH0602P003 | | | |
|---|--|---|---|
| Mur B | | Amiante non détecté | |

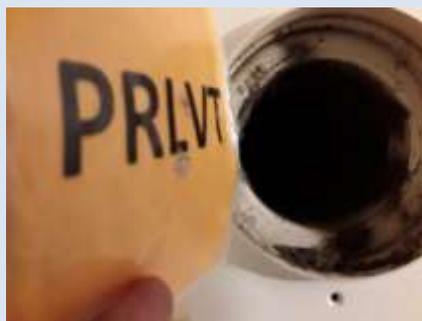
| PRELEVEMENT : 79LAH0602P004 | | | |

| PRELEVEMENT : 79LAH0602P004 | | | |
|---|---|---|---|
| Mur C | | Amiante non détecté | |

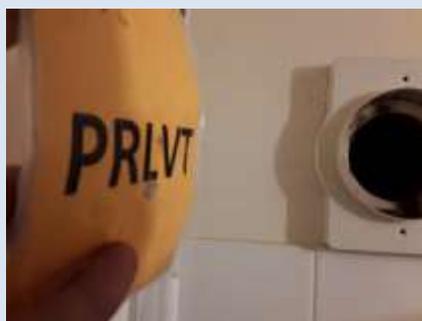
| PRELEVEMENT : 79LAH0602P005 | | | |

| PRELEVEMENT : 79LAH0602P005 | | | |
|---|--|---|---|
| Mur C | | Amiante non détecté | |

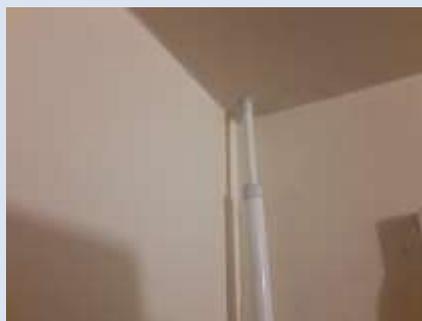
| PRELEVEMENT : 79LAH0602P006 | | | |

| PIECE | ETAGE | ELEMENTS | DESCRIPTIF LABORATOIRE | Echantillon | REPERAGE | ETAT | RESULTAT |
|---|---|---|---|---|---|---|---|
| Salle de bains | | Enduit béton | Enduit plâtreux blanc en vrac + peintures multiples non séparable | 79LAH0602P006 | Plafond | BON ETAT | Amiante détecté (Chrysotile) |

| PRELEVEMENT : 79LAH0602P006 | | | |
|---|---|---|---|
| Plafond | | Amiante détecté (Chrysotile) | |

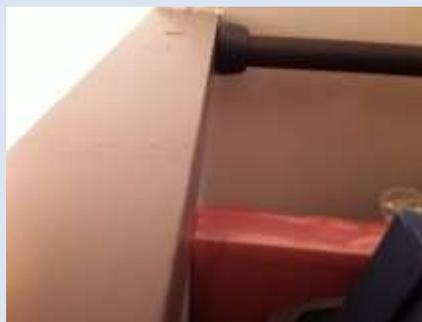
| PRELEVEMENT : 79LAH0602P007 | | | |

| PIECE | ETAGE | ELEMENTS | DESCRIPTIF LABORATOIRE | Echantillon | REPERAGE | ETAT | RESULTAT |
|---|---|---|---|---|---|---|---|
| Placard | | Enduit béton | Enduit plâtreux blanc en vrac + peinture non séparable | 79LAH0602P007 | Plafond | BON ETAT | Amiante détecté (Chrysotile) |

| PRELEVEMENT : 79LAH0602P007 | | | |
|---|--|---|---|
| Plafond | | Amiante détecté (Chrysotile) | |
