Rapport de mission de repérage des matériaux et produits contenant de l'amiante avant réalisation de travaux

7 PROMENADE DU GALLION

77200 TORCY

RAPPORT N° :	79LAI0004	Laboratoire d'Analyses :	ITGA
Repérage réalisé le :	25/10/2017	Adresse laboratoire :	3 RUE ARMAND HERPIN LACROIX - CS 46537 35065 RENNES CEDEX
Accompagnateur :		Numéro d'accréditation :	1-5967
Par :	Mickaël JULIEN	Organisme d'assurance professionnelle :	ALLIANZ
N° certificat :	CPDI 4129	Adresse assurance :	Direction Opérations Entreprises 5C Esplanade Charles de Gaulle 33081 BORDEAUX CEDEX
Date d'obtention :	01/01/2017	N° de contrat d'assurance :	55897385
Organisme certificateur	I.CERT Parc Edonia - Bâtiment G - Rue de la Terre Victoria - 35760 SAINT-GREGOIRE	Date de validité :	31/12/2017

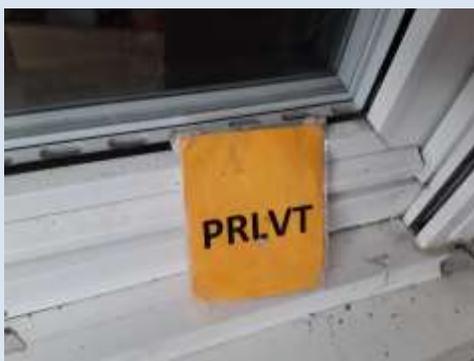
PIECE	ETAGE	ELEMENTS	DESRIPTIF LABORATOIRE	Echantillon	REPERAGE	ETAT	RESULTAT	METHODE
Séjour		Joint de parclose	Matériau souple noir avec poussières	79LAI0004P00 1	Portes fenêtres	BON ETAT	Amiante non détecté	RESULTAT ANALYSE
Séjour		Joint	Matériau souple blanc avec poussières non séparable + matériau blanc en faible quantité en vrac non séparable + bois en lamelles non séparable	79LAI0004P00 2	Portes fenêtres	BON ETAT	Amiante non détecté	RESULTAT ANALYSE
Séjour		Joint d'étanchéité	Matériau souple blanc avec poussières	79LAI0004P00 3	Portes fenêtres	BON ETAT	Amiante non détecté	RESULTAT ANALYSE
Extérieurs		Joint	Matériau souple gris + matériau gris avec poussières	79LAI0004P00 4	Murs	DEGRADATION PARTIELLE	Amiante non détecté	RESULTAT ANALYSE
Cuisine		Joint	Matériau souple gris avec fibres	79LAI0004P00 6	Fenêtres	BON ETAT	Amiante non détecté	RESULTAT ANALYSE
Salle de bains		Enduit plaque de plâtre	Enduit plâtreux blanc en vrac + peinture non séparable + carton non séparable	79LAI0004P00 7	Mur C	BON ETAT	Amiante non détecté	RESULTAT ANALYSE

PRELEVEMENT : 79LAI0004P001			
NOM DU CLIENT	NUMERO DU DOSSIER		PIECE OU LOCAL
OPH77	79LAI0004 25/10/2017		Séjour
ELEMENT	DESCRIPTIF DU LABORATOIRE	DATE DE PRELEVEMENT	NOM DE L'OPERATEUR
Joint de parclose	Matériau souple noir avec poussières	25/10/2017	JULIEN Mickaël
LOCALISATION		RESULTAT	
Portes fenêtres		Amiante non détecté	
EMPLACEMENT

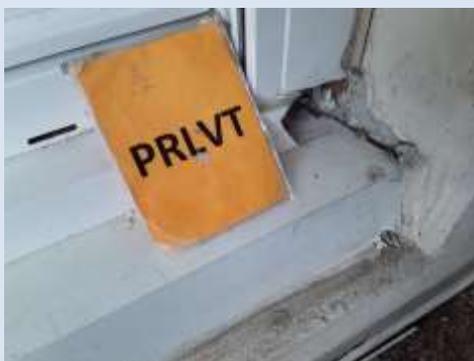
PRELEVEMENT : 79LAI0004P002					
NOM DU CLIENT		NUMERO DU DOSSIER		PIECE OU LOCAL	
OPH77		79LAI0004 25/10/2017		Séjour	
ELEMENT		DESCRIPTIF DU LABORATOIRE	DATE DE PRELEVEMENT	NOM DE L'OPERATEUR	
Joint		Matériau souple blanc avec poussières non séparable + matériau blanc en faible quantité en vrac non séparable + bois en lamelles non séparable	25/10/2017	JULIEN Mickaël	
LOCALISATION			RESULTAT		
Portes fenêtres			Amiante non détecté

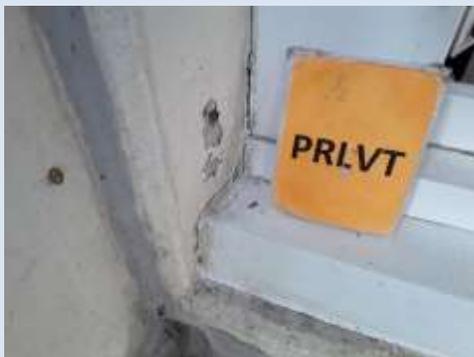
PRELEVEMENT : 79LAI0004P003			
NOM DU CLIENT	NUMERO DU DOSSIER		PIECE OU LOCAL
OPH77	79LAI0004 25/10/2017		Séjour
ELEMENT	DESCRIPTIF DU LABORATOIRE	DATE DE PRELEVEMENT	NOM DE L'OPERATEUR
Joint d'étanchéité	Matériau souple blanc avec poussières	25/10/2017	JULIEN Mickaël
LOCALISATION		RESULTAT	
Portes fenêtres		Amiante non détecté

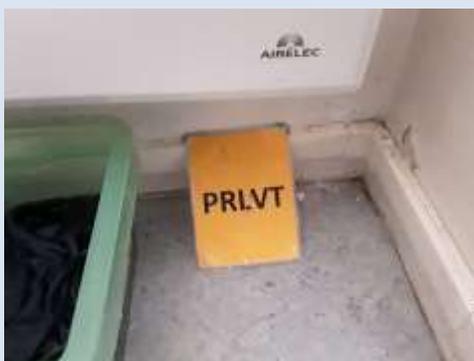
PIECE	ETAGE	ELEMENTS	DESCRIPTIF LABORATOIRE	Echantillon	REPERAGE	ETAT	RESULTAT
Cuisine		Enduit plaque de plâtre	Enduit plâtreux blanc en vrac + peinture non séparable	79LAI0004P005	Mur E	BON ETAT	Amiante détecté (Chrysotile)
Salle de bains		Enduit béton	Enduit plâtreux blanc en vrac + peintures multiples non séparable	79LAI0004P009	Plafond	DEGRADATION PARTIELLE	Amiante détecté (Chrysotile)
Chambre 2		Enduit plaque de plâtre	Enduit plâtreux blanc en vrac + peinture non	79LAI0004P010	Mur B	BON ETAT	Amiante détecté (Chrysotile)

PRELEVEMENT : 79LAI0004P005			
NOM DU CLIENT	NUMERO DU DOSSIER		PIECE OU LOCAL
OPH77	79LAI0004 25/10/2017		Cuisine
ELEMENT	DESCRIPTIF DU LABORATOIRE	DATE DE PRELEVEMENT	NOM DE L'OPERATEUR
Enduit plaque de plâtre	Enduit plâtreux blanc en vrac + peinture non séparable	25/10/2017	JULIEN Mickaël
LOCALISATION		RESULTAT	
Mur E		Amiante détecté (Chrysotile)

Commande	79LAI0004-01
Dossier client	79LAI0004-01 - 19 à 32 rue du Beauregard, 1 à 7 promenade du Gallion 77200 TORCY
Echantillon	79LAI0004P005 / LOGEMENTS COLLECTIFS - Murs Périphériques - plaque de plâtre - Ensemble des pièces humides - Enduit Peinture / Cuisine Mur E Enduit plaque de plâtre
Description ITGA	Enduit plâtreux blanc en vrac / Peinture

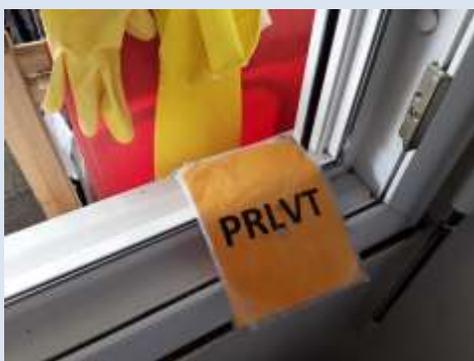
PRELEVEMENT : 79LAI0004P006			
NOM DU CLIENT	NUMERO DU DOSSIER		PIECE OU LOCAL
OPH77	79LAI0004 25/10/2017		Cuisine
ELEMENT	DESCRIPTIF DU LABORATOIRE	DATE DE PRELEVEMENT	NOM DE L'OPERATEUR
Joint	Matériau souple gris avec fibres	25/10/2017	JULIEN Mickaël
LOCALISATION		RESULTAT	
Fenêtres		Amiante non détecté

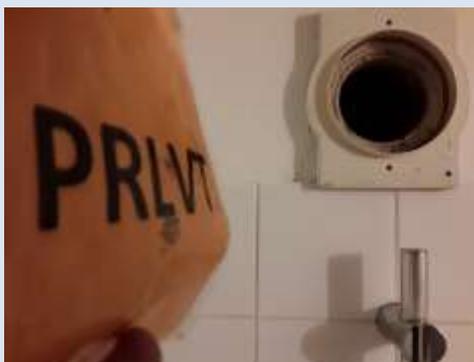
PRELEVEMENT : 79LAI0004P007			
NOM DU CLIENT	NUMERO DU DOSSIER		PIECE OU LOCAL
OPH77	79LAI0004 25/10/2017		Salle de bains
ELEMENT	DESCRIPTIF DU LABORATOIRE	DATE DE PRELEVEMENT	NOM DE L'OPERATEUR
Enduit plaque de plâtre	Enduit plâtreux blanc en vrac + peinture non séparable + carton non séparable	25/10/2017	JULIEN Mickaël
LOCALISATION		RESULTAT	
Mur C		Amiante non détecté

Commande	79LAI0004-01
Dossier client	79LAI0004-01 - 19 à 32 rue du Beauregard, 1 à 7 promenade du Gallion 77200 TORCY
Echantillon	79LAI0004P007 / LOGEMENTS COLLECTIFS - Murs cloisons plaques de plâtre - Ensemble des pièces humides - Enduit / Peinture / Salle de bains Mur C Enduit plaque de plâtre
Description ITGA	Enduit plâtreux blanc en vrac / Peinture / Carton

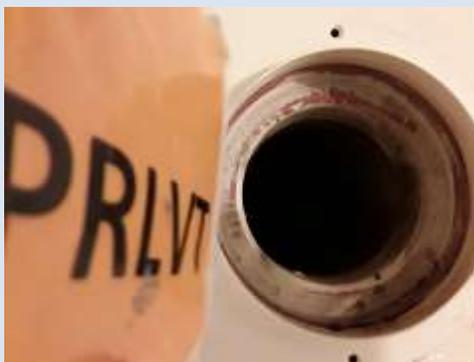
Salle de bains		Joint	Matériau mou noir avec poussières	79LAI0004P00 8	Mur C	BON ETAT	Amiante non détecté	RESULTAT ANALYSE

PRELEVEMENT : 79LAI0004P008			
NOM DU CLIENT	NUMERO DU DOSSIER		PIECE OU LOCAL
OPH77	79LAI0004 25/10/2017		Salle de bains
ELEMENT	DESCRIPTIF DU LABORATOIRE	DATE DE PRELEVEMENT	NOM DE L'OPERATEUR
Joint	Matériau mou noir avec poussières	25/10/2017	JULIEN Mickaël
LOCALISATION		RESULTAT	
Mur C		Amiante non détecté

Commande	79LAI0004-01
Dossier client	79LAI0004-01 - 19 à 32 rue du Beauregard, 1 à 7 promenade du Gallion 77200 TORCY
Echantillon	79LAI0004P008 / LOGEMENTS COLLECTIFS - Bouche de ventilation - Ensemble des pièces humides - Ensemble des éléments impactés / Salle de bains Mur C Joint
Description ITGA	Matériau mou noir avec poussières

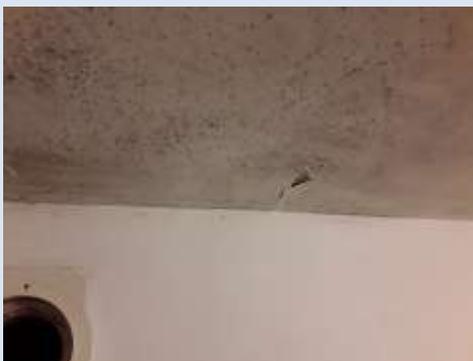
PIECE	ETAGE	ELEMENTS	DESCRIPTIF LABORATOIRE	Echantillon	REPERAGE	ETAT	RESULTAT	METHODE
		Enduit béton	Enduit plâtreux blanc en vrac + peintures multiples non séparable	79LAI0004P009	Plafond	DEGRADATION PARTIELLE	Amiante détecté (Chrysotile)	ZSO

PRELEVEMENT : 79LAI0004P009			
NOM DU CLIENT	NUMERO DU DOSSIER		PIECE OU LOCAL
OPH77	79LAI0004 25/10/2017		Salle de bains
ELEMENT	DESCRIPTIF DU LABORATOIRE	DATE DE PRELEVEMENT	NOM DE L'OPERATEUR
Enduit béton	Enduit plâtreux blanc en vrac + peintures multiples non séparable	25/10/2017	JULIEN Mickaël
LOCALISATION		RESULTAT	
Plafond		Amiante détecté (Chrysotile)

Commande	79LAI0004-01
Dossier client	79LAI0004-01 - 19 à 32 rue du Beauregard, 1 à 7 promenade du Gallion 77200 TORCY
Echantillon	79LAI0004P009 / LOGEMENTS COLLECTIFS - Plafond - Ensemble des pièces humides - Enduit / Salle de bains Plafond Enduit béton
Description ITGA	Enduit plâtreux blanc en vrac / Peintures multiples

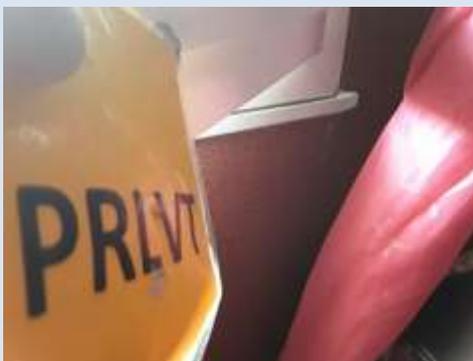
PRELEVEMENT : 79LAI0004P010			
NOM DU CLIENT	NUMERO DU DOSSIER		PIECE OU LOCAL
OPH77	79LAI0004 25/10/2017		Chambre 2
ELEMENT	DESCRIPTIF DU LABORATOIRE	DATE DE PRELEVEMENT	NOM DE L'OPERATEUR
Enduit plaque de plâtre	Enduit plâtreux blanc en vrac + peinture non séparable + papier non séparable	25/10/2017	JULIEN Mickaël
LOCALISATION		RESULTAT	
Mur B		Amiante détecté (Chrysotile)
