Rapport de mission de repérage des matériaux et produits contenant de l'amiante avant réalisation de travaux

7 PROMENADE DU GALLION

77200 TORCY

RAPPORT N° :	79LAI0103	Laboratoire d'Analyses :	ITGA
Repérage réalisé le :	30/10/2017	Adresse laboratoire :	3 RUE ARMAND HERPIN LACROIX - CS 46537 35065 RENNES CEDEX
Accompagnateur :		Numéro d'accréditation :	1-5967
Par :	Mickaël JULIEN	Organisme d'assurance professionnelle :	ALLIANZ
N° certificat :	CPDI 4129	Adresse assurance :	Direction Opérations Entreprises 5C Esplanade Charles de Gaulle 33081 BORDEAUX CEDEX
Date d'obtention :	01/01/2017	N° de contrat d'assurance :	55897385
Organisme certificateur	I.CERT Parc Edonia - Bâtiment G - Rue de la Terre Victoria - 35760 SAINT-GREGOIRE	Date de validité :	31/12/2017

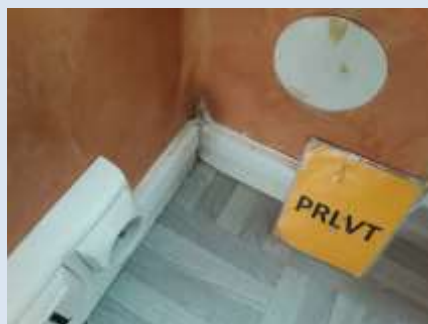
PRELEVEMENT : 79LAI0103P001			
NOM DU CLIENT	NUMERO DU DOSSIER		PIECE OU LOCAL
OPH77	79LAI0103 30/10/2017		Chambre 3
ELEMENT	DESCRIPTIF DU LABORATOIRE	DATE DE PRELEVEMENT	NOM DE L'OPERATEUR
Enduit plaque de plâtre	Enduit plâtreux blanc en vrac non séparable + peinture non séparable + carton non séparable	30/10/2017	JULIEN Mickaël
LOCALISATION		RESULTAT	
Mur B		Amiante détecté (Chrysotile)

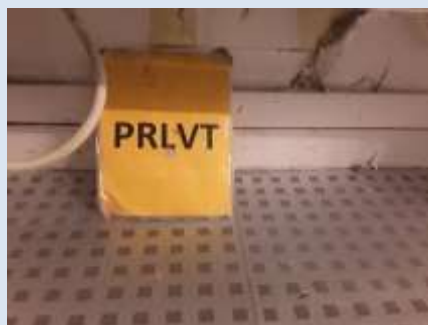
PRELEVEMENT : 79LAI0103P002			
NOM DU CLIENT	NUMERO DU DOSSIER		PIECE OU LOCAL
OPH77	79LAI0103 30/10/2017		Cuisine
ELEMENT	DESCRIPTIF DU LABORATOIRE	DATE DE PRELEVEMENT	NOM DE L'OPERATEUR
Enduit plaque de plâtre	Enduit plâtreux blanc en vrac + peinture non séparable + carton en faible quantité en vrac non séparable	30/10/2017	JULIEN Mickaël
LOCALISATION		RESULTAT	
Mur E		Amiante non détecté

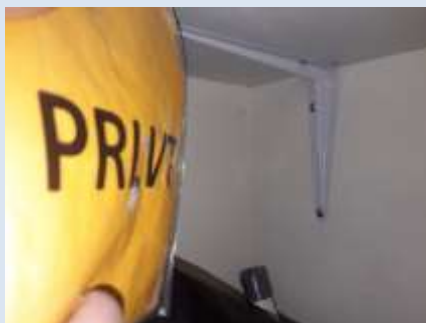
PRELEVEMENT : 79LAI0103P003			
NOM DU CLIENT	NUMERO DU DOSSIER		PIECE OU LOCAL
OPH77	79LAI0103 30/10/2017		Couloir
ELEMENT	DESCRIPTIF DU LABORATOIRE	DATE DE PRELEVEMENT	NOM DE L'OPERATEUR
Enduit / Peinture plaque de plâtre	Enduit plâtreux blanc en vrac non séparable + peinture non séparable + carton non séparable + matériau plâtreux beige non séparable + papier non séparable	30/10/2017	JULIEN Mickaël
LOCALISATION		RESULTAT	
Mur D		Amiante détecté (Chrysotile)	
EMPLACEMENT

Fraction Analytique	Technique analytique et date d'analyse	Résultat	Type d'analyse	N° de prélèvement
Enduit plâtreux blanc en vrac non séparable + peinture non séparable + carton non séparable + matériaux plâtreux beige non séparable + papier non séparable	META le 08/11/2017	Présence de fibres d'amiante	Chromatée	1

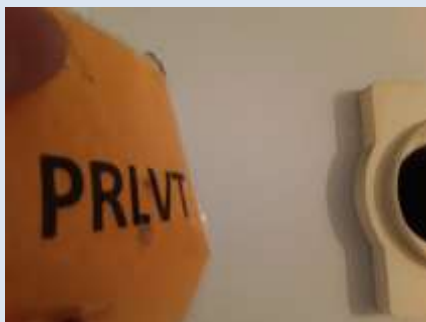
PRELEVEMENT : 79LAI0103P004			
NOM DU CLIENT	NUMERO DU DOSSIER		PIECE OU LOCAL
OPH77	79LAI0103 30/10/2017		Salle de bains
ELEMENT	DESCRIPTIF DU LABORATOIRE	DATE DE PRELEVEMENT	NOM DE L'OPERATEUR
Enduit plaque de plâtre	Enduit plâtreux blanc en vrac non séparable + peintures multiples non séparable + carton en faible quantité non séparable	30/10/2017	JULIEN Mickaël
LOCALISATION		RESULTAT	
Mur C		Amiante non détecté	
EMPLACEMENT

Fraction Analytique	Technique analytique et date d'analyse	Résultat	Type d'analyse	N° de prélèvement
Enduit plâtreux blanc en vrac non séparable + peintures multiples non séparable + carton en faible quantité non séparable	META le 08/11/2017	Aucune non détecté	---	2

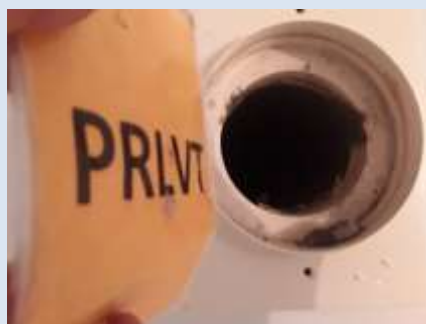
PRELEVEMENT : 79LAI0103P005			
NOM DU CLIENT	NUMERO DU DOSSIER	PIECE OU LOCAL	
OPH77	79LAI0103 30/10/2017	Salle de bains	
ELEMENT	DESCRIPTIF DU LABORATOIRE	DATE DE PRELEVEMENT	NOM DE L'OPERATEUR
Joint	Matériau mou gris avec couche fibreuse et poussières	30/10/2017	JULIEN Mickaël
LOCALISATION		RESULTAT	
Mur C		Amiante non détecté
