Rapport de mission de repérage des matériaux et produits contenant de l'amiante avant réalisation de travaux

7 PROMENADE DU GALLION

77200 TORCY

RAPPORT N° :	79LAI0104	Laboratoire d'Analyses :	ITGA
Repérage réalisé le :	26/10/2017	Adresse laboratoire :	3 RUE ARMAND HERPIN LACROIX - CS 46537 35065 RENNES CEDEX
Accompagnateur :		Numéro d'accréditation :	1-5967
Par :	Mickaël JULIEN	Organisme d'assurance professionnelle :	ALLIANZ
N° certificat :	CPDI 4129	Adresse assurance :	Direction Opérations Entreprises 5C Esplanade Charles de Gaulle 33081 BORDEAUX CEDEX
Date d'obtention :	01/01/2017	N° de contrat d'assurance :	55897385
Organisme certificateur	I.CERT Parc Edonia - Bâtiment G - Rue de la Terre Victoria - 35760 SAINT-GREGOIRE	Date de validité :	31/12/2017

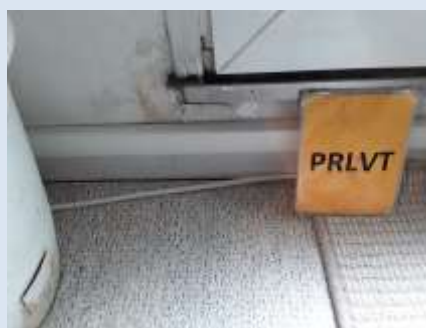
PRELEVEMENT : 79LAI0104P002			
NOM DU CLIENT	NUMERO DU DOSSIER		PIECE OU LOCAL
OPH77	79LAI0104 26/10/2017		Séjour
ELEMENT	DESCRIPTIF DU LABORATOIRE	DATE DE PRELEVEMENT	NOM DE L'OPERATEUR
Enduit plaque de plâtre	Enduit plâtreux blanc en vrac + peinture non séparable + carton non séparable + matériau beige non séparable	26/10/2017	JULIEN Mickaël
LOCALISATION		RESULTAT	
Mur C		Amiante détecté (Chrysotile)

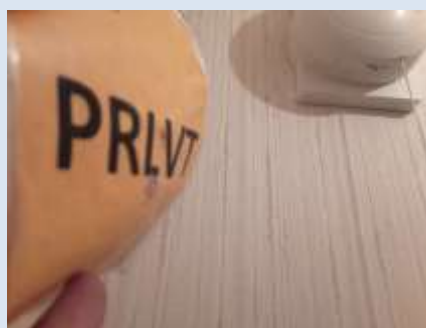
PRELEVEMENT : 79LAI0104P003			
NOM DU CLIENT	NUMERO DU DOSSIER		PIECE OU LOCAL
OPH77	79LAI0104 26/10/2017		WC
ELEMENT	DESCRIPTIF DU LABORATOIRE	DATE DE PRELEVEMENT	NOM DE L'OPERATEUR
Enduit plaque de plâtre	Enduit plâtreux blanc en vrac + peinture non séparable + carton non séparable + papier peint non séparable	26/10/2017	JULIEN Mickaël
LOCALISATION		RESULTAT	
Mur B		Amiante non détecté

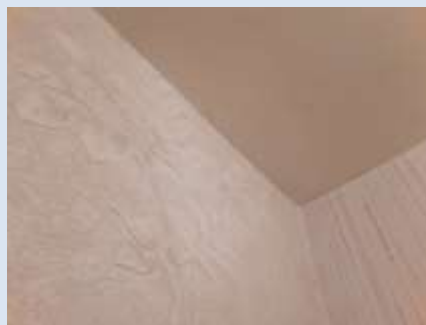
PRELEVEMENT : 79LAI0104P004			
NOM DU CLIENT	NUMERO DU DOSSIER		PIECE OU LOCAL
OPH77	79LAI0104 26/10/2017		WC
ELEMENT	DESCRIPTIF DU LABORATOIRE	DATE DE PRELEVEMENT	NOM DE L'OPERATEUR
Enduit béton	Enduit plâtreux blanc en vrac + peinture non séparable	26/10/2017	JULIEN Mickaël
LOCALISATION		RESULTAT	
Plafond		Amiante non détecté
