Rapport de mission de repérage des matériaux et produits contenant de l'amiante avant réalisation de travaux

7 PROMENADE DU GALLION

77200 TORCY

RAPPORT N° :	79LAI0201	Laboratoire d'Analyses :	ITGA
Repérage réalisé le :	27/10/2017	Adresse laboratoire :	3 RUE ARMAND HERPIN LACROIX - CS 46537 35065 RENNES CEDEX
Accompagnateur :		Numéro d'accréditation :	1-5967
Par :	Mickaël JULIEN	Organisme d'assurance professionnelle :	ALLIANZ
N° certificat :	CPDI 4129	Adresse assurance :	Direction Opérations Entreprises 5C Esplanade Charles de Gaulle 33081 BORDEAUX CEDEX
Date d'obtention :	01/01/2017	N° de contrat d'assurance :	55897385
Organisme certificateur	I.CERT Parc Edonia - Bâtiment G - Rue de la Terre Victoria - 35760 SAINT-GREGOIRE	Date de validité :	31/12/2017

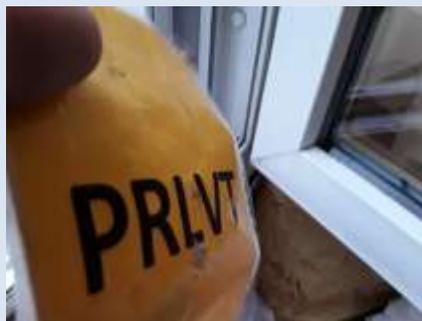
PRELEVEMENT : 79LAI0201P003

NOM DU CLIENT	NUMERO DU DOSSIER	PIECE OU LOCAL	
OPH77	79LAI0201 27/10/2017	Cuisine	
ELEMENT	DESCRIPTIF DU LABORATOIRE	DATE DE PRELEVEMENT	NOM DE L'OPERATEUR
Joint	Matériau souple gris avec fibres	27/10/2017	JULIEN Mickaël
LOCALISATION		RESULTAT	
Fenêtres		Amiante non détecté
