Rapport de mission de repérage des matériaux et produits contenant de l'amiante avant réalisation de travaux

7 PROMENADE DU GALLION

77200 TORCY

RAPPORT N° :	79LAI0202	Laboratoire d'Analyses :	ITGA
Repérage réalisé le :	04/04/2018	Adresse laboratoire :	3 RUE ARMAND HERPIN LACROIX - CS 46537 35065 RENNES CEDEX
Accompagnateur :		Numéro d'accréditation :	1-5967
Par :	Mickaël JULIEN	Organisme d'assurance professionnelle :	AXA France
N° certificat :	CPDI 4129	Adresse assurance :	313 Terrasses de l'Arche 92727 NANTERRE CEDEX
Date d'obtention :	01/01/2017	N° de contrat d'assurance :	10063271004
Organisme certificateur	I.CERT Parc Edonia - Bâtiment G - Rue de la Terre Victoria - 35760 SAINT-GREGOIRE	Date de validité :	31/12/2018

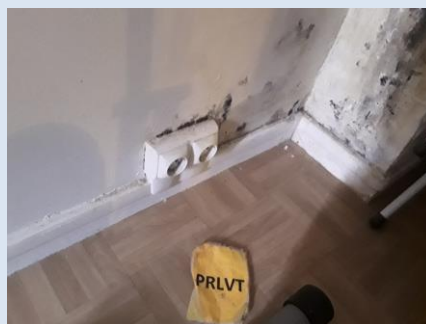
PRELEVEMENT : 79LAI0202P001			
NOM DU CLIENT	NUMERO DU DOSSIER	PIECE OU LOCAL	
OPH77	79LAI0202 04/04/2018	Chambre 2	
ELEMENT	DESCRIPTIF DU LABORATOIRE	DATE DE PRELEVEMENT	NOM DE L'OPERATEUR
Enduit / Peinture plaque de plâtre	Enduit plâtreux blanc en vrac + peinture non séparable	04/04/2018	JULIEN Mickaël
LOCALISATION		RESULTAT	
Mur D		Amiante détecté (Chrysotile)

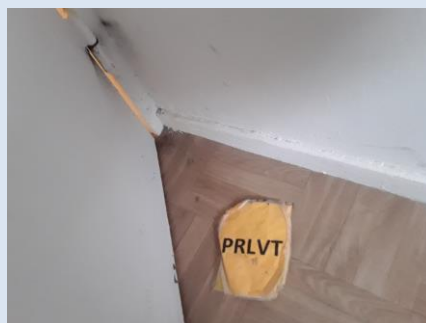
PRELEVEMENT : 79LAI0202P002			
NOM DU CLIENT	NUMERO DU DOSSIER	PIECE OU LOCAL	
OPH77	79LAI0202 04/04/2018	Chambre 1	
ELEMENT	DESCRIPTIF DU LABORATOIRE	DATE DE PRELEVEMENT	NOM DE L'OPERATEUR
Enduit / Peinture plaque de plâtre	Enduit plâtreux blanc en vrac + peinture non séparable + carton non séparable	04/04/2018	JULIEN Mickaël
LOCALISATION		RESULTAT	
Mur A		Amiante détecté (Chrysotile)

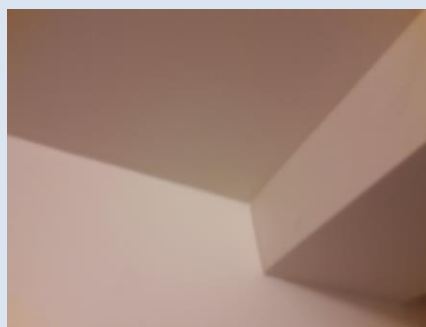
PRELEVEMENT : 79LAI0202P003			
NOM DU CLIENT	NUMERO DU DOSSIER	PIECE OU LOCAL	
OPH77	79LAI0202 04/04/2018	Salle de bains	
ELEMENT	DESCRIPTIF DU LABORATOIRE	DATE DE PRELEVEMENT	NOM DE L'OPERATEUR
Enduit béton	Enduit plâtreux blanc en vrac + peinture non séparable	04/04/2018	JULIEN Mickaël
LOCALISATION		RESULTAT	
Plafond		Amiante détecté (Chrysotile)

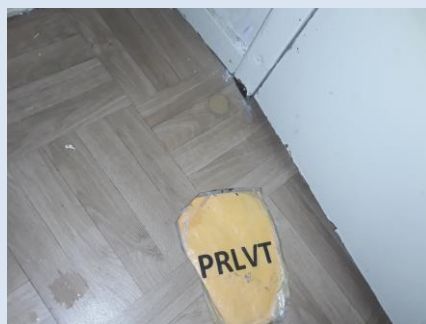
PRELEVEMENT : 79LAI0202P004			
NOM DU CLIENT	NUMERO DU DOSSIER	PIECE OU LOCAL	
OPH77	79LAI0202 04/04/2018	Salle de bains	
ELEMENT	DESCRIPTIF DU LABORATOIRE	DATE DE PRELEVEMENT	NOM DE L'OPERATEUR
Dalle de sol	Revêtement souple beige	04/04/2018	JULIEN Mickaël
LOCALISATION		RESULTAT	
Sol		Fr1:Amiante non détecté

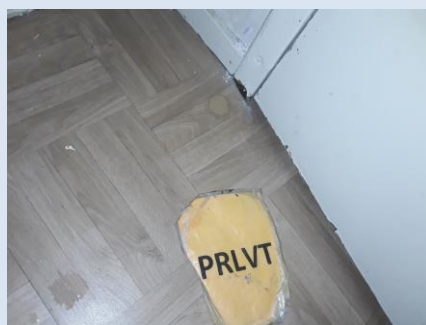
PRELEVEMENT : 79LAI0202P004			
NOM DU CLIENT	NUMERO DU DOSSIER	PIECE OU LOCAL	
OPH77	79LAI0202 04/04/2018	Salle de bains	
ELEMENT	DESCRIPTIF DU LABORATOIRE	DATE DE PRELEVEMENT	NOM DE L'OPERATEUR
Dalle de sol	Colle polymère jaune non séparable + ragréage gris non séparable + peinture non séparable + ragréage rose + sous couche de ragréage blanche non séparable	04/04/2018	JULIEN Mickaël
LOCALISATION		RESULTAT	
Sol		Fr2:Amiante détecté (Chrysotile)

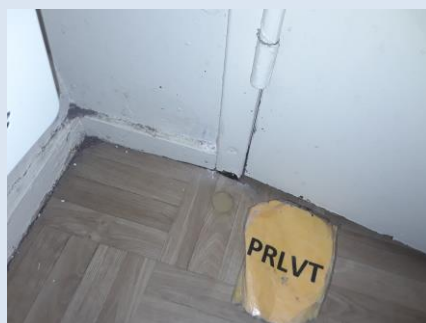
PRELEVEMENT : 79LAI0202P005			
NOM DU CLIENT	NUMERO DU DOSSIER	PIECE OU LOCAL	
OPH77	79LAI0202 04/04/2018	Salle de bains	
ELEMENT	DESCRIPTIF DU LABORATOIRE	DATE DE PRELEVEMENT	NOM DE L'OPERATEUR
Enduit / Peinture plaque de plâtre	Enduit plâtreux blanc en vrac + peintures multiples non séparable + carton non séparable	04/04/2018	JULIEN Mickaël
LOCALISATION		RESULTAT	
Mur D		Présence de fibres d'amiante (*)

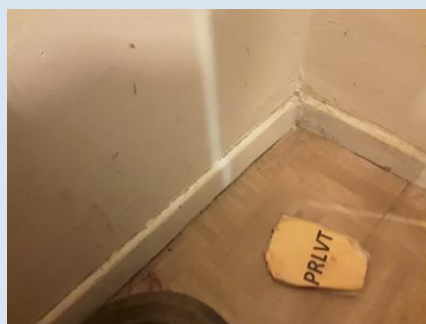
PRELEVEMENT : 79LAI0202P006			
NOM DU CLIENT	NUMERO DU DOSSIER	PIECE OU LOCAL	
OPH77	79LAI0202 04/04/2018	Entrée	
ELEMENT	DESCRIPTIF DU LABORATOIRE	DATE DE PRELEVEMENT	NOM DE L'OPERATEUR
Enduit béton	Enduit gris en vrac + peinture non séparable + papier non séparable	04/04/2018	JULIEN Mickaël
LOCALISATION		RESULTAT	
Mur G		Amiante non détecté	
EMPLACEMENT

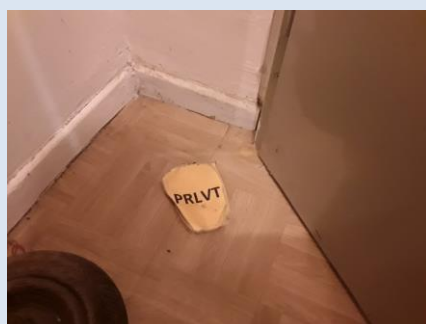
PRELEVEMENT : 79LAI0202P007			
NOM DU CLIENT	NUMERO DU DOSSIER	PIECE OU LOCAL	
OPH77	79LAI0202 04/04/2018	Entrée	
ELEMENT	DESCRIPTIF DU LABORATOIRE	DATE DE PRELEVEMENT	NOM DE L'OPERATEUR
Dalle de sol	Revêtement souple marron + colle polymère jaune non séparable + ragréage rose + sous couche de ragréage blanche non séparable	04/04/2018	JULIEN Mickaël
LOCALISATION		RESULTAT	
Sol		Amiante non détecté	
EMPLACEMENT
