Rapport de mission de repérage des matériaux et produits contenant de l'amiante avant réalisation de travaux

7 PROMENADE DU GALLION

77200 TORCY

RAPPORT N° :	79LAI0203	Laboratoire d'Analyses :	ITGA
Repérage réalisé le :	09/11/2017	Adresse laboratoire :	3 RUE ARMAND HERPIN LACROIX - CS 46537 35065 RENNES CEDEX
Accompagnateur :		Numéro d'accréditation :	1-5967
Par :	Mickaël JULIEN	Organisme d'assurance professionnelle :	ALLIANZ
N° certificat :	CPDI 4129	Adresse assurance :	Direction Opérations Entreprises 5C Esplanade Charles de Gaulle 33081 BORDEAUX CEDEX
Date d'obtention :	01/01/2017	N° de contrat d'assurance :	55897385
Organisme certificateur	I.CERT Parc Edonia - Bâtiment G - Rue de la Terre Victoria - 35760 SAINT-GREGOIRE	Date de validité :	31/12/2017

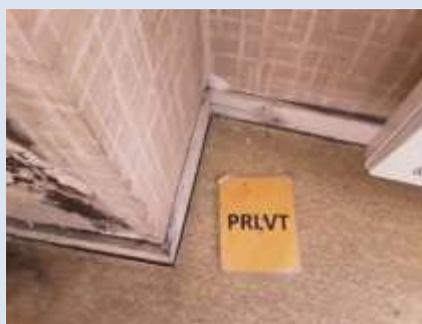
PRELEVEMENT : 79LAI0203P001			
NOM DU CLIENT	NUMERO DU DOSSIER		PIECE OU LOCAL
OPH77	79LAI0203 09/11/2017		Chambre 2
ELEMENT	DESCRIPTIF DU LABORATOIRE	DATE DE PRELEVEMENT	NOM DE L'OPERATEUR
Enduit plaque de plâtre	Enduit plâtreux blanc en vrac + peinture non séparable + carton non séparable + papier peint non séparable	09/11/2017	JULIEN Mickaël
LOCALISATION		RESULTAT	
Mur D		Amiante détecté (Chrysotile)

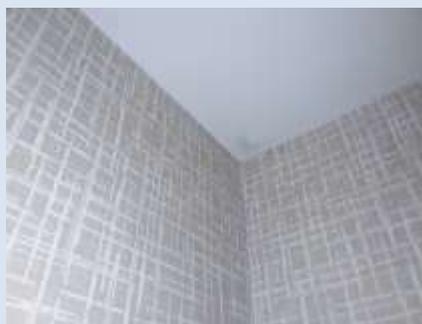
PRELEVEMENT : 79LAI0203P002			
NOM DU CLIENT	NUMERO DU DOSSIER		PIECE OU LOCAL
OPH77	79LAI0203 09/11/2017		Chambre 1
ELEMENT	DESCRIPTIF DU LABORATOIRE	DATE DE PRELEVEMENT	NOM DE L'OPERATEUR
Enduit béton	Enduit plâtreux blanc en vrac + peinture non séparable + papier non séparable	09/11/2017	JULIEN Mickaël
LOCALISATION		RESULTAT	
Plafond		Amiante détecté (Chrysotile)

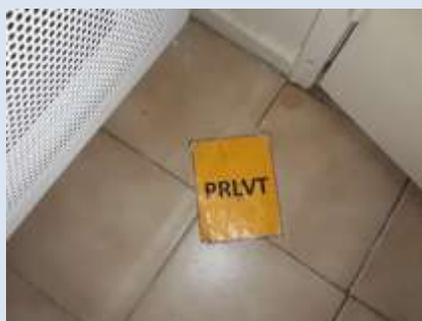
PRELEVEMENT : 79LAI0203P003			
NOM DU CLIENT	NUMERO DU DOSSIER	PIECE OU LOCAL	
OPH77	79LAI0203 09/11/2017	Salle de bains	
ELEMENT	DESCRIPTIF DU LABORATOIRE	DATE DE PRELEVEMENT	NOM DE L'OPERATEUR
Carrelage	Colle beige + matériau gris non séparable + carrelage	09/11/2017	JULIEN Mickaël
LOCALISATION		RESULTAT	
Sol		Amiante non détecté

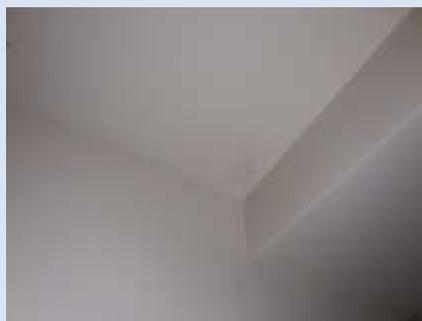
PRELEVEMENT : 79LAI0203P004			
NOM DU CLIENT	NUMERO DU DOSSIER	PIECE OU LOCAL	
OPH77	79LAI0203 09/11/2017	Salle de bains	
ELEMENT	DESCRIPTIF DU LABORATOIRE	DATE DE PRELEVEMENT	NOM DE L'OPERATEUR
Enduit béton	Enduit plâtreux blanc en vrac + peintures multiples non séparable	09/11/2017	JULIEN Mickaël
LOCALISATION		RESULTAT	
Plafond		Amiante détecté (Chrysotile)

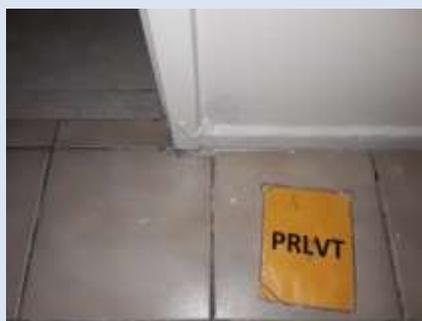
PRELEVEMENT : 79LAI0203P005			
NOM DU CLIENT	NUMERO DU DOSSIER	PIECE OU LOCAL	
OPH77	79LAI0203 09/11/2017	Salle de bains	
ELEMENT	DESCRIPTIF DU LABORATOIRE	DATE DE PRELEVEMENT	NOM DE L'OPERATEUR
Enduit / Peinture plaque de plâtre	Enduit plâtreux blanc en vrac + peinture non séparable + carton non séparable	09/11/2017	JULIEN Mickaël
LOCALISATION		RESULTAT	
Mur D		Amiante détecté (Chrysotile)

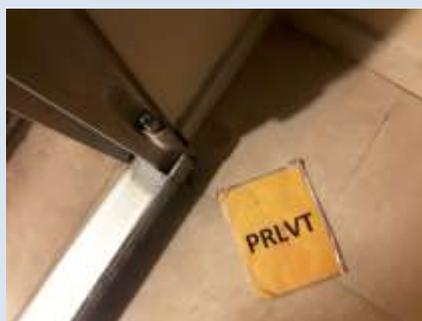
PRELEVEMENT : 79LAI0203P006			
NOM DU CLIENT	NUMERO DU DOSSIER	PIECE OU LOCAL	
OPH77	79LAI0203 09/11/2017	Couloir	
ELEMENT	DESCRIPTIF DU LABORATOIRE	DATE DE PRELEVEMENT	NOM DE L'OPERATEUR
Dalle de sol	Revêtement souple beige avec couche fibreuse + revêtement cassant beige + colle polymère jaune non séparable + ragréage gris + sous couche de ragréage blanche non séparable + matériau gris non séparable	09/11/2017	JULIEN Mickaël
LOCALISATION		RESULTAT	
Sol		Amiante non détecté

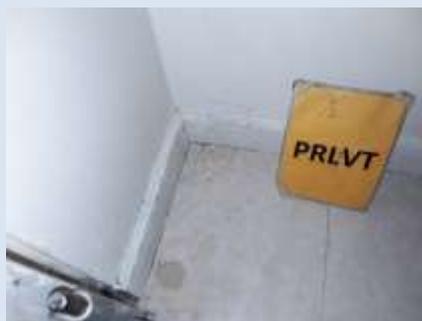
PRELEVEMENT : 79LAI0203P007			
NOM DU CLIENT	NUMERO DU DOSSIER	PIECE OU LOCAL	
OPH77	79LAI0203 09/11/2017	Couloir	
ELEMENT	DESCRIPTIF DU LABORATOIRE	DATE DE PRELEVEMENT	NOM DE L'OPERATEUR
Enduit béton	Enduit plâtreux blanc en vrac + peinture non séparable + papier non séparable + matériau gris en vrac non séparable	09/11/2017	JULIEN Mickaël
LOCALISATION		RESULTAT	
Mur A		Amiante détecté (Chrysotile)

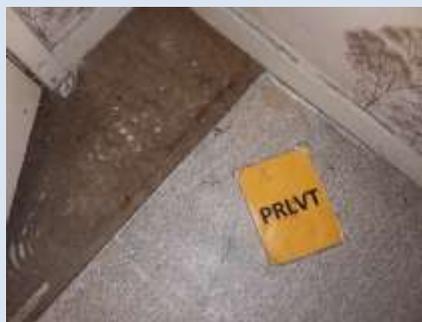
PRELEVEMENT : 79LAI0203P008			
NOM DU CLIENT	NUMERO DU DOSSIER	PIECE OU LOCAL	
OPH77	79LAI0203 09/11/2017	Séjour	
ELEMENT	DESCRIPTIF DU LABORATOIRE	DATE DE PRELEVEMENT	NOM DE L'OPERATEUR
Revêtement souple	Revêtement souple beige avec couche fibreuse + colle polymère jaune non séparable + ragréage gris + matériau gris non séparable	09/11/2017	JULIEN Mickaël
LOCALISATION		RESULTAT	
Sol		Amiante non détecté

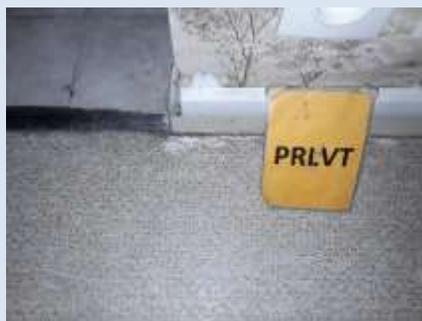
PRELEVEMENT : 79LAI0203P009			
NOM DU CLIENT	NUMERO DU DOSSIER	PIECE OU LOCAL	
OPH77	79LAI0203 09/11/2017	Séjour	
ELEMENT	DESCRIPTIF DU LABORATOIRE	DATE DE PRELEVEMENT	NOM DE L'OPERATEUR
Enduit plaque de plâtre	Enduit beige en vrac + papiers peints non séparable + carton non séparable + peinture non séparable	09/11/2017	JULIEN Mickaël
LOCALISATION		RESULTAT	
Mur D		Amiante détecté (Chrysotile)

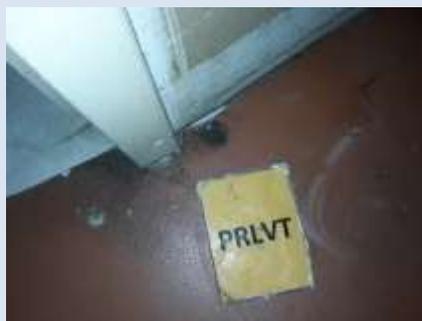
Cellier		Revêtement souple	Colle polymère jaune non séparable + ragréage gris + matériau gris non séparable	79LAI0203P010	Sol	DEGRADATION PARTIELLE	Fr2:Amiante détecté (Chrysotile)
Cuisine		Enduit / Peinture plaque de plâtre	Enduit plâtreux blanc en vrac + peinture non séparable +	79LAI0203P011	Mur C	BON ETAT	Amiante détecté (Chrysotile)

PRELEVEMENT : 79LAI0203P010			
NOM DU CLIENT	NUMERO DU DOSSIER	PIECE OU LOCAL	
OPH77	79LAI0203 09/11/2017	Cellier	
ELEMENT	DESCRIPTIF DU LABORATOIRE	DATE DE PRELEVEMENT	NOM DE L'OPERATEUR
Revêtement souple	Revêtement souple rouge avec couche fibreuse	09/11/2017	JULIEN Mickaël
LOCALISATION		RESULTAT	
Sol		Fr1:Amiante non détecté

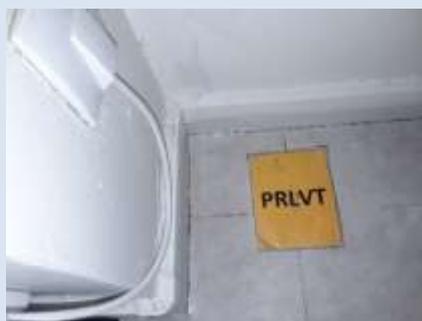
PRELEVEMENT : 79LAI0203P011			
NOM DU CLIENT	NUMERO DU DOSSIER	PIECE OU LOCAL	
OPH77	79LAI0203 09/11/2017	Cuisine	
ELEMENT	DESCRIPTIF DU LABORATOIRE	DATE DE PRELEVEMENT	NOM DE L'OPERATEUR
Enduit / Peinture plaque de plâtre	Enduit plâtreux blanc en vrac + peinture non séparable + carton non séparable	09/11/2017	JULIEN Mickaël
LOCALISATION		RESULTAT	
Mur C		Amiante détecté (Chrysotile)

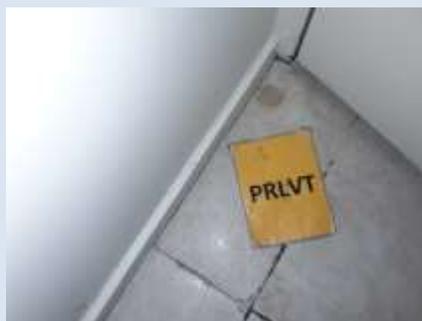
PIECE	ETAGE	ELEMENTS	DESCRIPTIF LABORATOIRE	Echantillon	REPERAGE	ETAT	RESULTAT
			carton non séparable				
Cuisine		Dalle de sol	Colle polymère jaune non séparable + ragréage gris + sous couche de ragréage blanche non séparable + peinture non séparable	79LAI0203P012	Sol	DEGRADATION PARTIELLE	Fr3:Amiante détecté (Chrysotile)

PRELEVEMENT : 79LAI0203P012			
NOM DU CLIENT	NUMERO DU DOSSIER	PIECE OU LOCAL	
OPH77	79LAI0203 09/11/2017	Cuisine	
ELEMENT	DESCRIPTIF DU LABORATOIRE	DATE DE PRELEVEMENT	NOM DE L'OPERATEUR
Dalle de sol	Revêtement souple rouge	09/11/2017	JULIEN Mickaël
LOCALISATION		RESULTAT	
Sol		Fr1:Amiante non détecté
