Rapport de mission de repérage des matériaux et produits contenant de l'amiante avant réalisation de travaux

7 PROMENADE DU GALLION

77200 TORCY

RAPPORT N° :	79LAI0302	Laboratoire d'Analyses :	ITGA
Repérage réalisé le :	26/10/2017	Adresse laboratoire :	3 RUE ARMAND HERPIN LACROIX - CS 46537 35065 RENNES CEDEX
Accompagnateur :		Numéro d'accréditation :	1-5967
Par :	Mickaël JULIEN	Organisme d'assurance professionnelle :	ALLIANZ
N° certificat :	CPDI 4129	Adresse assurance :	Direction Opérations Entreprises 5C Esplanade Charles de Gaulle 33081 BORDEAUX CEDEX
Date d'obtention :	01/01/2017	N° de contrat d'assurance :	55897385
Organisme certificateur	I.CERT Parc Edonia - Bâtiment G - Rue de la Terre Victoria - 35760 SAINT-GREGOIRE	Date de validité :	31/12/2017

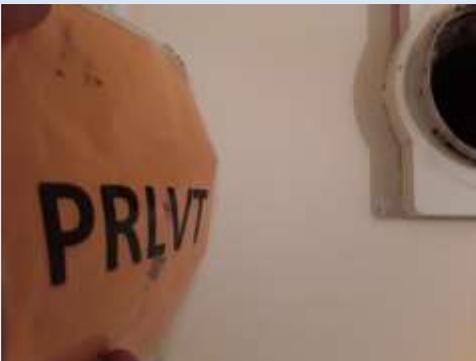
PRELEVEMENT : 79LAI0302P001			
NOM DU CLIENT	NUMERO DU DOSSIER		PIECE OU LOCAL
OPH77	79LAI0302 26/10/2017		Salle de bains
ELEMENT	DESCRIPTIF DU LABORATOIRE	DATE DE PRELEVEMENT	NOM DE L'OPERATEUR
Enduit / Peinture plaque de plâtre	Enduit plâtreux blanc en vrac + peinture non séparable + carton non séparable	26/10/2017	JULIEN Mickaël
LOCALISATION		RESULTAT	
Mur C		Amiante non détecté	
EMPLACEMENT

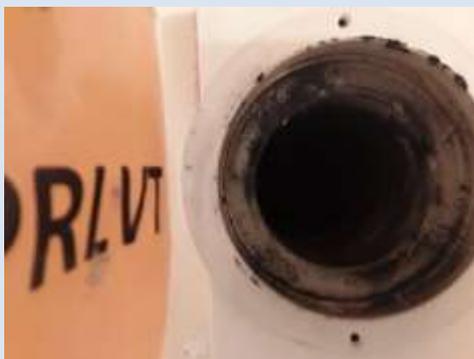
EMPLACEMENT

PRELEVEMENT : 79LAI0302P003			
NOM DU CLIENT	NUMERO DU DOSSIER		PIECE OU LOCAL
OPH77	79LAI0302 26/10/2017		Salle de bains
ELEMENT	DESCRIPTIF DU LABORATOIRE	DATE DE PRELEVEMENT	NOM DE L'OPERATEUR
Joint	Matériau mou gris avec poussières + matériau noir en vrac non séparable	26/10/2017	JULIEN Mickaël
LOCALISATION		RESULTAT	
Mur C		Amiante non détecté

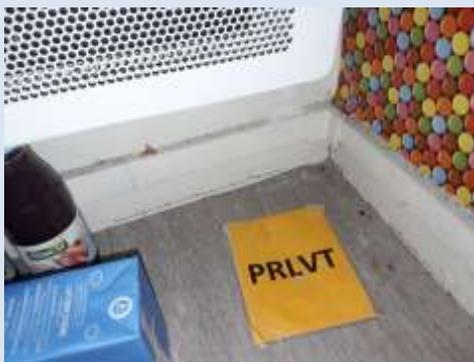
EMPLACEMENT

PRELEVEMENT : 79LAI0302P004			
NOM DU CLIENT	NUMERO DU DOSSIER		PIECE OU LOCAL
OPH77	79LAI0302 26/10/2017		Cuisine
ELEMENT	DESCRIPTIF DU LABORATOIRE	DATE DE PRELEVEMENT	NOM DE L'OPERATEUR
Enduit plaque de plâtre	Enduit plâtreux blanc en vrac + peintures multiples non séparable + papier non séparable	26/10/2017	JULIEN Mickaël
LOCALISATION		RESULTAT	
Mur E		Amiante détecté (Chrysotile)

Fraction Analyisée	Technique analytique et date d'analyse	Résultat	Type d'amiante	Nb de préparations
Enduit plâtreux blanc en vrac + peintures multiples non séparable + papier non séparable	META le 03/11/2017	Présence de fibres d'amiante	Chrysotile	1

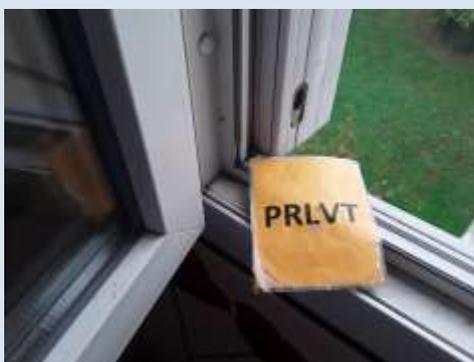
EMPLACEMENT

PRELEVEMENT : 79LAI0302P005			
NOM DU CLIENT	NUMERO DU DOSSIER		PIECE OU LOCAL
OPH77	79LAI0302 26/10/2017		Cuisine
ELEMENT	DESCRIPTIF DU LABORATOIRE	DATE DE PRELEVEMENT	NOM DE L'OPERATEUR
Joint	Matériau souple gris avec poussières	26/10/2017	JULIEN Mickaël
LOCALISATION		RESULTAT	
Fenêtres		Amiante non détecté

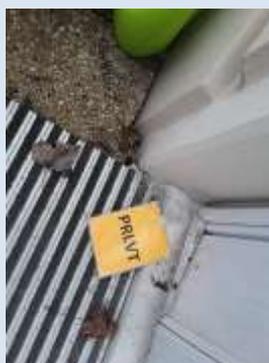
EMPLACEMENT

PRELEVEMENT : 79LAI0302P006			
NOM DU CLIENT	NUMERO DU DOSSIER		PIECE OU LOCAL
OPH77	79LAI0302 26/10/2017		Séjour
ELEMENT	DESCRIPTIF DU LABORATOIRE	DATE DE PRELEVEMENT	NOM DE L'OPERATEUR
Joint d'étanchéité	Matériau souple blanc avec poussières + peinture non séparable	26/10/2017	JULIEN Mickaël
LOCALISATION		RESULTAT	
Portes fenêtres		Amiante non détecté

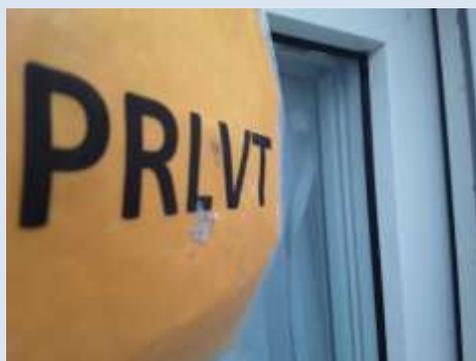
EMPLACEMENT

PRELEVEMENT : 79LAI0302P007			
NOM DU CLIENT	NUMERO DU DOSSIER		PIECE OU LOCAL
OPH77	79LAI0302 26/10/2017		Séjour
ELEMENT	DESCRIPTIF DU LABORATOIRE	DATE DE PRELEVEMENT	NOM DE L'OPERATEUR
Joint de parclose	Matériau souple noir	26/10/2017	JULIEN Mickaël
LOCALISATION		RESULTAT	
Portes fenêtres		Amiante non détecté

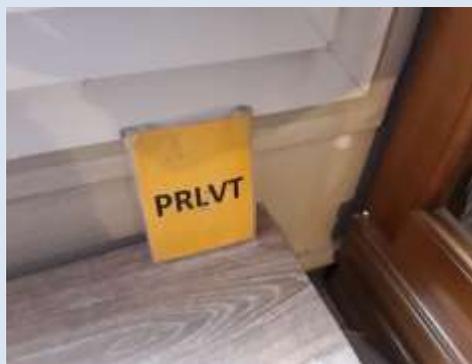
EMPLACEMENT

PRELEVEMENT : 79LAI0302P008			
NOM DU CLIENT	NUMERO DU DOSSIER		PIECE OU LOCAL
OPH77	79LAI0302 26/10/2017		Séjour
ELEMENT	DESCRIPTIF DU LABORATOIRE	DATE DE PRELEVEMENT	NOM DE L'OPERATEUR
Enduit plaque de plâtre	Enduit plâtreux blanc en vrac + peinture non séparable + carton non séparable + matériau gris en vrac non séparable	26/10/2017	JULIEN Mickaël
LOCALISATION		RESULTAT	
Mur B		Amiante non détecté
