Rapport de mission de repérage des matériaux et produits contenant de l'amiante avant réalisation de travaux

19 à 32 rue du Beauregard, 1 à 7 promenade du Gallion

77200 TORCY

RAPPORT N° :	EXT-BEAUR-TORCY	Laboratoire d'Analyses :	ITGA
Repérage réalisé le :	23/10/2017	Adresse laboratoire :	3 RUE ARMAND HERPIN LACROIX - CS 46537 35065 RENNES CEDEX
Accompagnateur :		Numéro d'accréditation :	1-5967
Par :	Mickaël JULIEN	Organisme d'assurance professionnelle :	ALLIANZ
N° certificat :	CPDI 4129	Adresse assurance :	Direction Opérations Entreprises 5C Esplanade Charles de Gaulle 33081 BORDEAUX CEDEX
Date d'obtention :	01/01/2017	N° de contrat d'assurance :	55897385
Organisme certificateur	I.CERT Parc Edonia - Bâtiment G - Rue de la Terre Victoria - 35760 SAINT-GREGOIRE	Date de validité :	31/12/2017

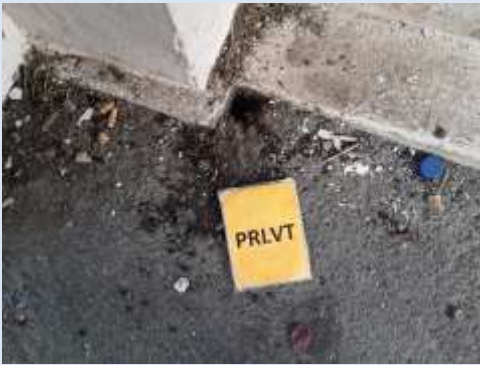
PRELEVEMENT : EXT-BEAUR-TORCYP001			
NOM DU CLIENT	NUMERO DU DOSSIER		PIECE OU LOCAL
OPH77	EXT-BEAUR-TORCY 23/10/2017		Extérieurs
ELEMENT	DESCRIPTIF DU LABORATOIRE	DATE DE PRELEVEMENT	NOM DE L'OPERATEUR
Enrobé	Agrégats d'enrobés bitumineux ? prise d'essai 1 + agrégats d'enrobés bitumineux ? prise d'essai 2 + agrégats d'enrobés bitumineux ? prise d'essai 3	23/10/2017	JULIEN Mickaël
LOCALISATION		RESULTAT	
Sol		Amiante non détecté	
EMPLACEMENT

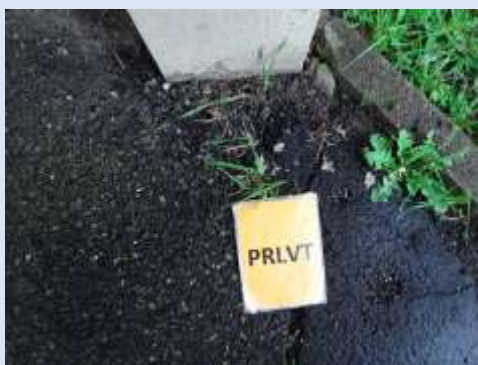
PRELEVEMENT : EXT-BEAUR-TORCYP002			
NOM DU CLIENT	NUMERO DU DOSSIER		PIECE OU LOCAL
OPH77	EXT-BEAUR-TORCY 23/10/2017		Extérieurs
ELEMENT	DESCRIPTIF DU LABORATOIRE	DATE DE PRELEVEMENT	NOM DE L'OPERATEUR
Enrobé	Agrégats d'enrobés bitumineux ? prise d'essai 1 + agrégats d'enrobés bitumineux ? prise d'essai 2 + agrégats d'enrobés bitumineux ? prise d'essai 3	23/10/2017	JULIEN Mickaël
LOCALISATION		RESULTAT	
Sol		Amiante non détecté

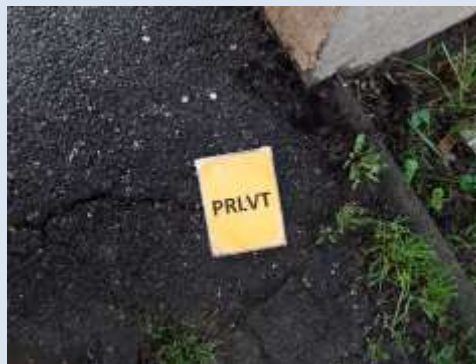
PRELEVEMENT : EXT-BEAUR-TORCYP003			
NOM DU CLIENT	NUMERO DU DOSSIER		PIECE OU LOCAL
OPH77	EXT-BEAUR-TORCY 23/10/2017		Extérieurs
ELEMENT	DESCRIPTIF DU LABORATOIRE	DATE DE PRELEVEMENT	NOM DE L'OPERATEUR
Enrobé	Agrégats d'enrobés bitumineux ? prise d'essai 1 + agrégats d'enrobés bitumineux ? prise d'essai 2 + agrégats d'enrobés bitumineux ? prise d'essai 3	23/10/2017	JULIEN Mickaël
LOCALISATION		RESULTAT	
Sol		Amiante non détecté

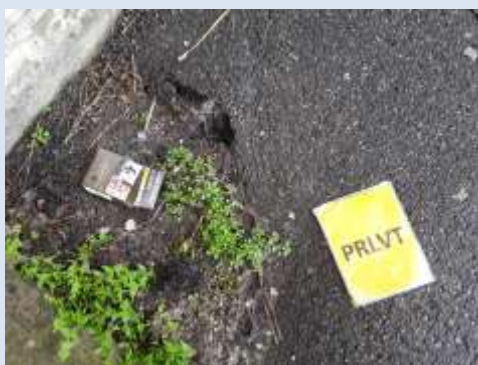
PRELEVEMENT : EXT-BEAUR-TORCYP004			
NOM DU CLIENT	NUMERO DU DOSSIER		PIECE OU LOCAL
OPH77	EXT-BEAUR-TORCY 23/10/2017		Extérieurs
ELEMENT	DESCRIPTIF DU LABORATOIRE	DATE DE PRELEVEMENT	NOM DE L'OPERATEUR
Enrobé	Agrégats d'enrobés bitumineux ? prise d'essai 1 + agrégats d'enrobés bitumineux ? prise d'essai 2 + agrégats d'enrobés bitumineux ? prise d'essai 3	23/10/2017	JULIEN Mickaël
LOCALISATION		RESULTAT	
Sol		Amiante non détecté

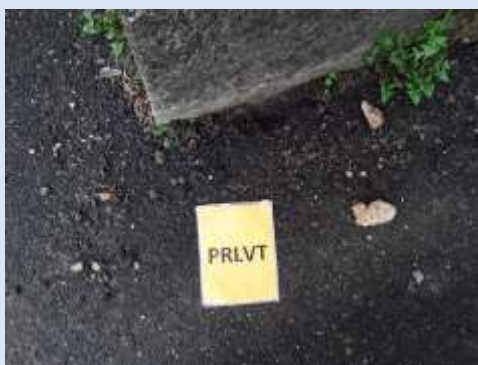
PRELEVEMENT : EXT-BEAUR-TORCYP006			
NOM DU CLIENT	NUMERO DU DOSSIER		PIECE OU LOCAL
OPH77	EXT-BEAUR-TORCY 23/10/2017		Extérieurs
ELEMENT	DESCRIPTIF DU LABORATOIRE	DATE DE PRELEVEMENT	NOM DE L'OPERATEUR
Enrobé	Agrégats d'enrobés bitumineux ? prise d'essai 1 + agrégats d'enrobés bitumineux ? prise d'essai 2 + agrégats d'enrobés bitumineux ? prise d'essai 3	23/10/2017	JULIEN Mickaël
LOCALISATION		RESULTAT	
Sol		Amiante non détecté

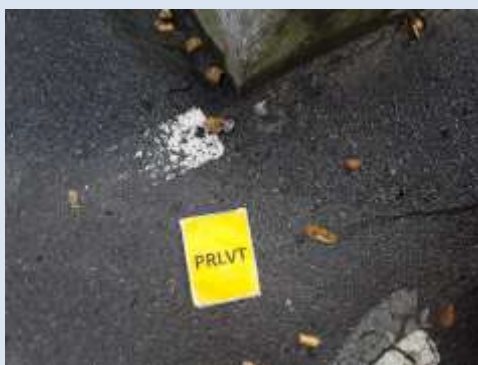
PRELEVEMENT : EXT-BEAUR-TORCYP007			
NOM DU CLIENT	NUMERO DU DOSSIER		PIECE OU LOCAL
OPH77	EXT-BEAUR-TORCY 23/10/2017		Parking extérieur
ELEMENT	DESCRIPTIF DU LABORATOIRE	DATE DE PRELEVEMENT	NOM DE L'OPERATEUR
Enrobé	Agrégats d'enrobés bitumineux ? prise d'essai 1 + agrégats d'enrobés bitumineux ? prise d'essai 2 + agrégats d'enrobés bitumineux ? prise d'essai 3	23/10/2017	JULIEN Mickaël
LOCALISATION		RESULTAT	
Sol		Amiante non détecté
