Rapport de mission de repérage des matériaux et produits contenant de l'amiante avant travaux ultérieurs.

Rapport : 2015-12-032 MDF BEAUREGARD-GALLION OPH

Adresse : 1-7 Promenade du Galion
19-21 Rue Beauregard
28-32 Rue Beauregard
77200 TORCY

Périmètre du repérage : AMIANTE Avant Travaux dans neuf bâtiments à usage d'habitation (travaux envisagés : réfection des balcons / loggias des appartements et des toitures terrasses privatives)
Périmètre retenu : un balcon par façade, soit 42 balcons et 1 terrasse par bâtiment, soit 9 terrasses

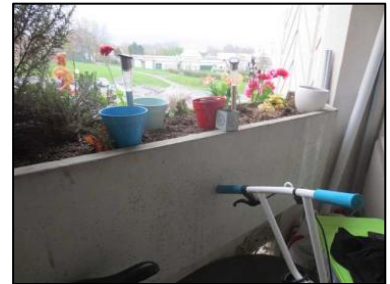
Photo N° 10 ECH-N°009 Bâtiment
 30-6ème-Appartement 30063
 Terrasse – Etanchéité sur dalle
 béton Bitume

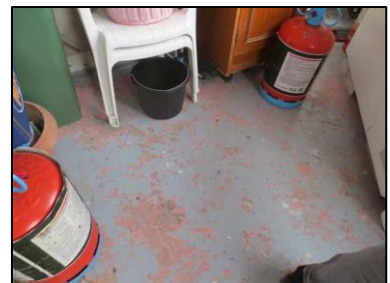
Photo N° 108 ECH-N°107B
 Bâtiment 30-3ème-Appartement
 30033 Balcon – APT30033 –
 Soubassement Peinture + béton

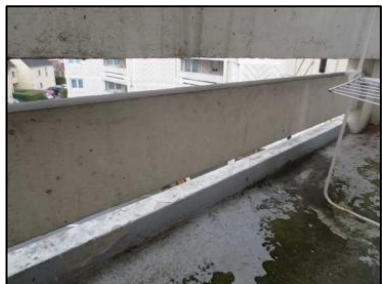
Photo N° 111 ECH-N°110B Bâtiment 32-3ème-Appartement 32032 Balcon – APT32032 – Bac centre Peinture + béton

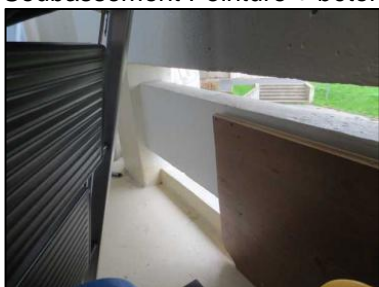
Photo N° 158 ECH-N°012B
Bâtiment 3-1er-Appartement 3012
Balcon – APT3012 – Bac Peinture
+ béton

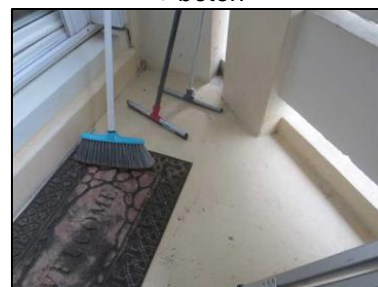
Photo N° 161 ECH-N°014B
Bâtiment 3-1er-Appartement 3012
Balcon – APT3012 – Sol Peinture
+ béton

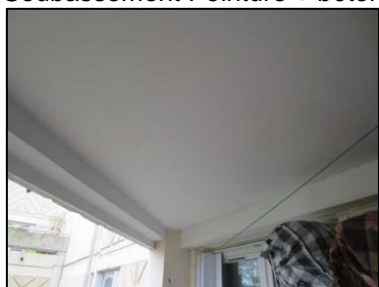
Photo N° 162 ECH-N°015B
Bâtiment 3-1er-Appartement 3012
Balcon – APT3012 – Plafond
Peinture + béton

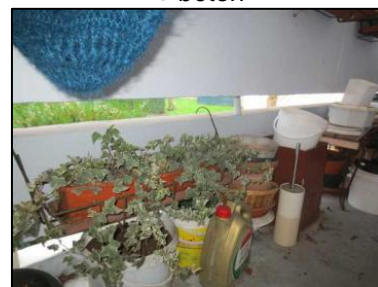
Photo N° 164 ECH-N°017B
Bâtiment 1-1er-Appartement 1013
Balcon – APT1013 –
Soubassement Peinture + béton

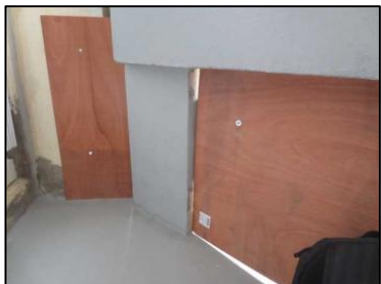
Photo N° 167 ECH-N°021B
Bâtiment 7-1er-Appartement 7011
Balcon – APT7011 –
Soubassement Peinture + béton

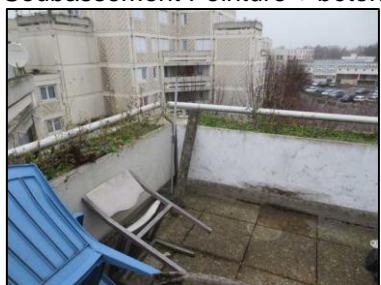
Photo N° 17 ECH-N°016 Bâtiment
1-4ème-Appartement 1041
Terrasse – Bac Béton + peinture

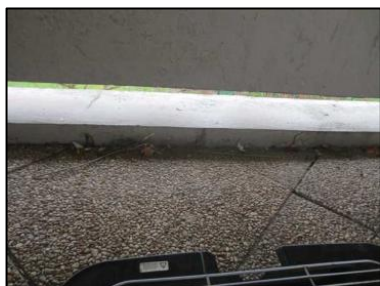
Photo N° 175 ECH-N°029B
Bâtiment 5-2ème-Appartement
5024 Balcon – APT5024 –
Soubassement Peinture + béton
