Rapport de mission de repérage des matériaux et produits contenant de l'amiante avant travaux ultérieurs.

Rapport : 2015-03-118 EL TORCY DAT ISO OPH77
Date d'intervention : 24 mars 2015

Adresse : 19-21 et 28-30 Rue Beauregard –
1 à 7 Promenade du Gallion
77200 TORCY

Périmètre du repérage : AMIANTE Avant Travaux d'isolation sur
façades et toitures terrasse

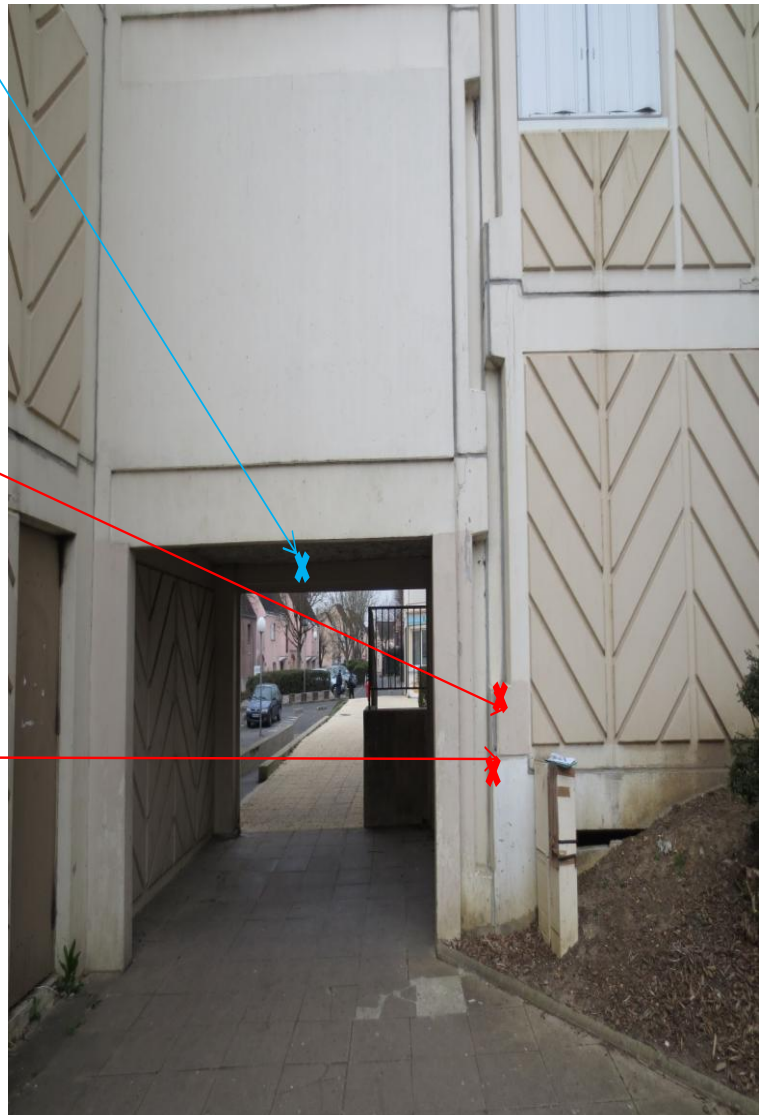
Bâtiment 5 façade jardin

ECH-N°31/5--Façade/Murs
Joint de dilatation + mousse, (photo n° 2714)

ECH-N°32/5--Façade/Murs
Béton + peinture, (photo n° 2715)

ECH-N°30/5--Façade/Conduit accès vide sanitaire
Ventilation (Fibres-ciment), (photo n° 2713)

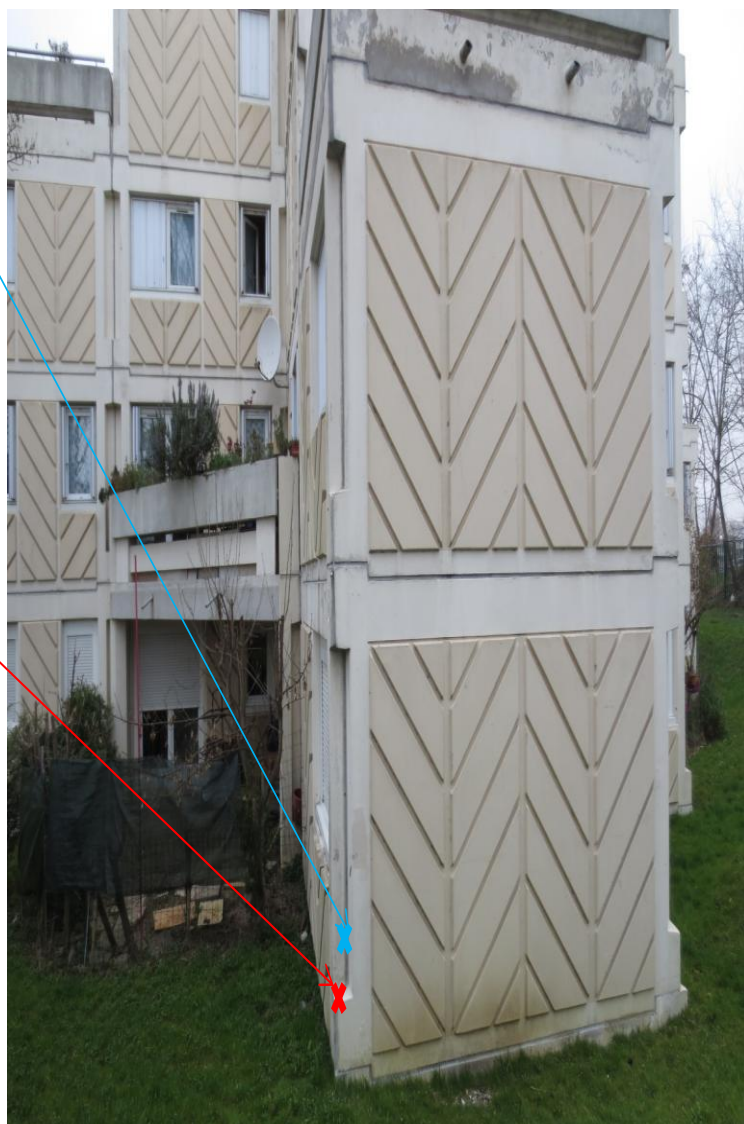
Bâtiment 7 façade entrée

7--Façade/2 Conduits accès vide sanitaire
Ventilation (Fibres-ciment), (photo n° 2722)

ECH-N°35/7--Façade/Murs
Joint de dilatation + mousse, (photo n° 2723)

ECH-N°36/7--Façade/Murs
Béton + peinture, (photo n° 2724)

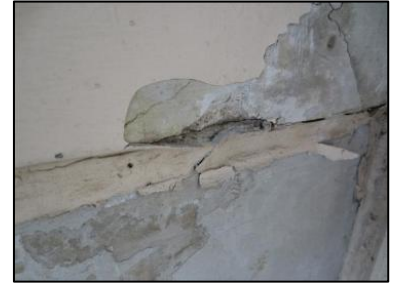
30--Façade		
Type de composant	Autres matériaux	Photo 2674
Matériau observé	Murs : Béton + peinture

Photo N° 2674 ECH-N°15 30--
Façade Murs Béton + peinture

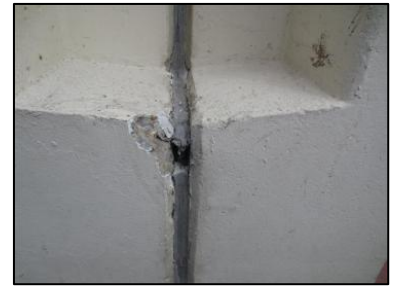
Photo N° 2701 ECH-N°24 3--
Façade Murs Joint de dilatation +
mousse

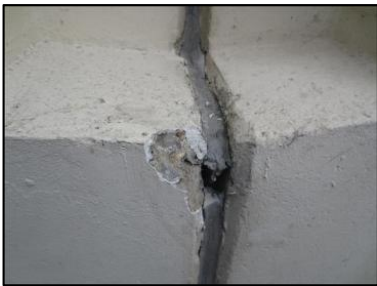
Photo N° 2702 ECH-N°25 3--
Façade Murs Béton + peinture

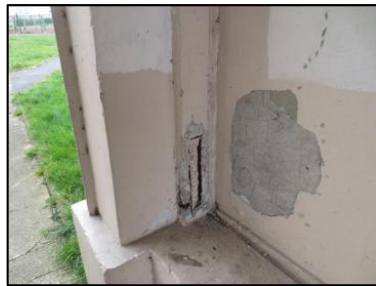
Photo N° 2705 ECH-N°26 3--
Façade Murs Béton + peinture

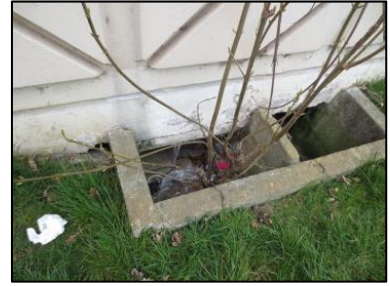
5--Façade		
Type de composant	Fibres ciment	Photo 2713
Matériau observé	2 Conduits accès vide sanitaire : Ventilation (Fibres-ciment)

Prise d'échantillon	OUI	
Numéro de prélèvement	ECH-N°30	
Numéro de Procès verbal	E04365315	
Conclusion	PRESENCE (Résultat d'analyse de matériau ou produit)

Photo N° 2713 ECH-N°30
AMIANTE CIMENT 5--Façade
Conduit accès vide sanitaire
Ventilation (Fibres-ciment)

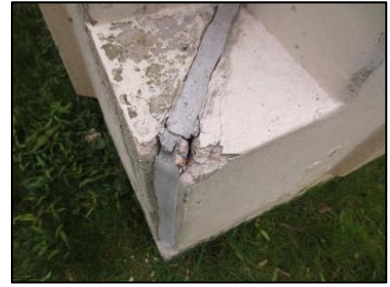
Photo N° 2718 ECH-N°33 7--
Façade Murs Béton + peinture

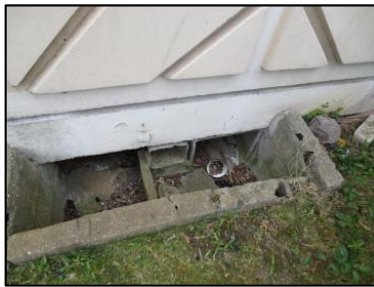
7--Façade		
Type de composant	Fibres ciment	Photo 2722
Matériau observé	2 Conduits accès vide sanitaire : Ventilation (Fibres-ciment)

Prise d'échantillon	NON déjà prélevé	
Numéro de prélèvement	ECH-N°30	
Numéro de Procès verbal		
Conclusion	PRESENCE (Résultat d'analyse de matériau ou produit)

Photo N° 2722 ECH-N°30
AMIANTE CIMENT 7--Façade 2
Conduits accès vide sanitaire
Ventilation (Fibres-ciment)

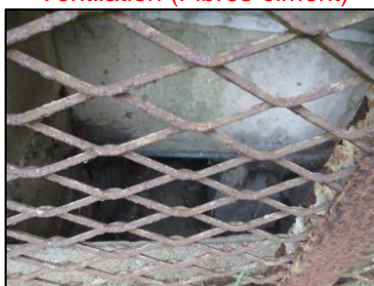
Photo N° 2730 ECH-N°30
AMIANTE CIMENT 32--Façade
Conduits accès vide sanitaire
Ventilation (Fibres-ciment)
