Rapport de mission de repérage des matériaux et produits contenant de l'amiante avant travaux ultérieurs.

Rapport : 2015-03-118 EL TORCY DAT ISO OPH77
Date d'intervention : 24 Septembre 2015

Adresse : 19-21 et 28-32 Rue Beauregard
1 à 7 Promenade du Gallion
77200 TORCY

Périmètre du repérage : AMIANTE Avant Travaux d'isolation sur les murs de façade et les toitures terrasse des 9 bâtiments

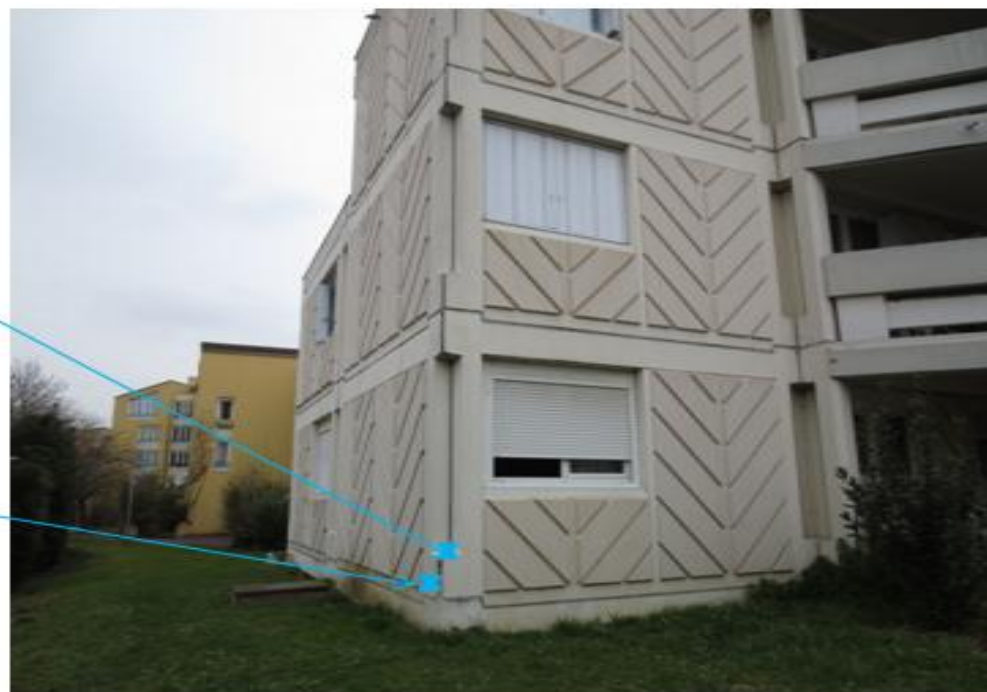
Bâtiment 19 façade rue

ECH-N°41/19--Façade/Murs
Joint de dilatation + mousse, (photo n° 2737)

ECH-N°42/19--Façade/Murs
Béton + peinture, (photo n° 2740)

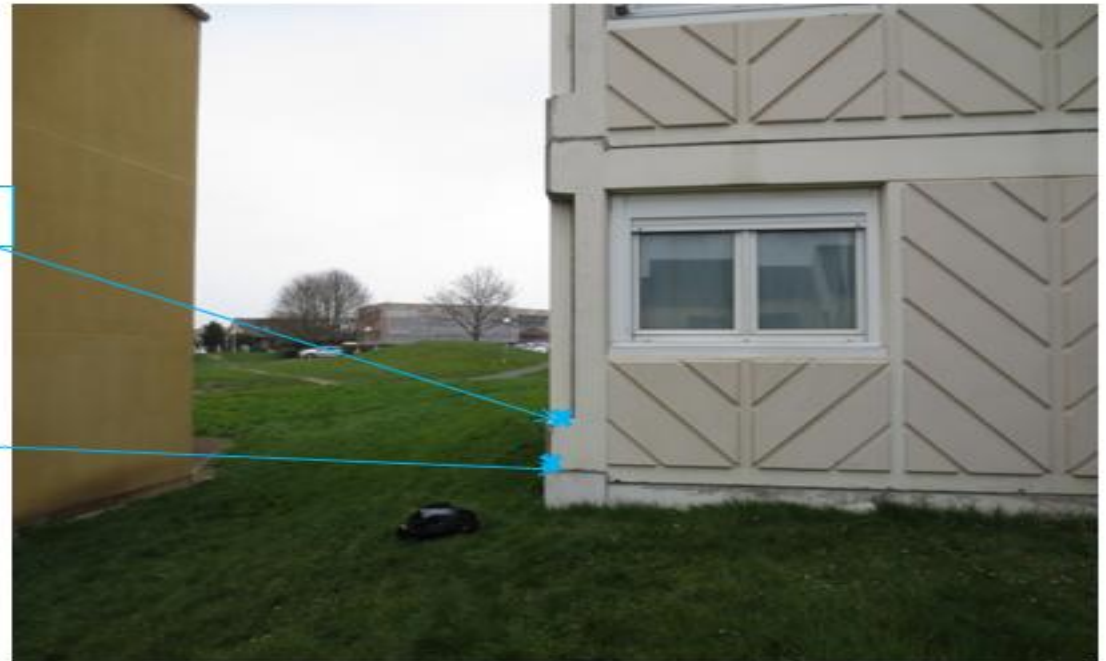
Bâtiment 19 façade jardin

ECH-N°43/19--Façade/Murs
Joint de dilatation + mousse, (photo n° 2743)

ECH-N°44/19--Façade/Murs
Béton + peinture, (photo n° 2744)

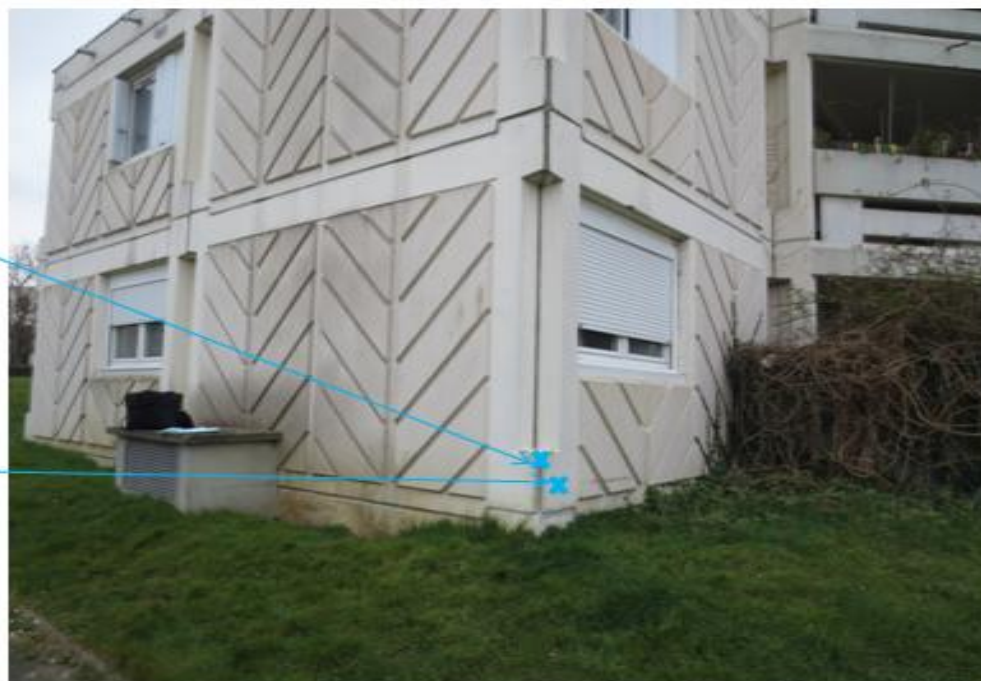
Bâtiment 21 façade rue

ECH-N°38/21--Façade/Murs
Joint de dilatation + mousse, (photo n° 2732)

ECH-N°37/21--Façade/Murs
Béton + peinture, (photo n° 2731)

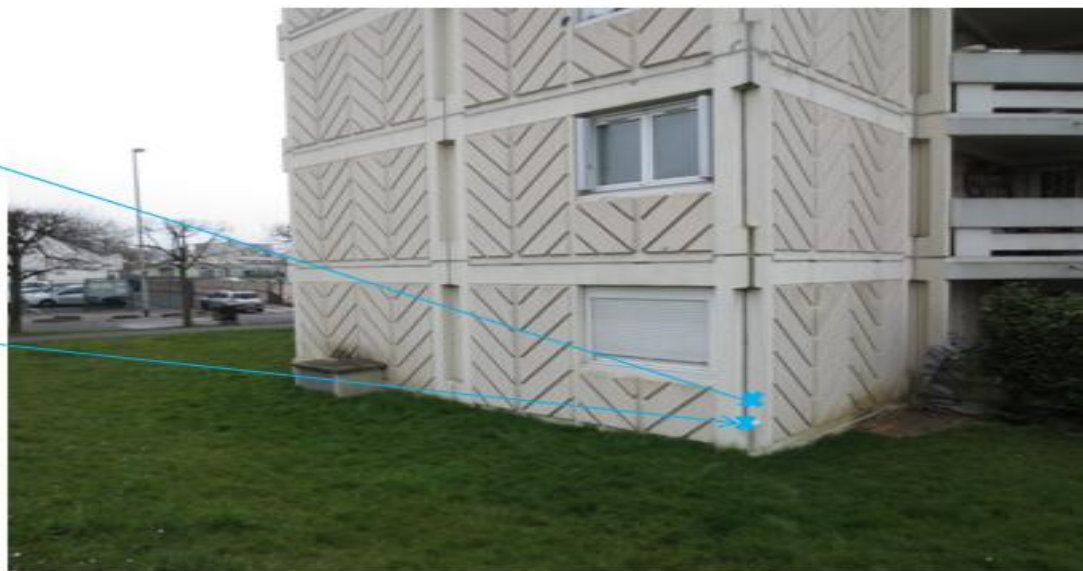
Bâtiment 21 façade jardin

ECH-N°40/21--Façade/Murs
Joint de dilatation + mousse, (photo n° 2736)

ECH-N°39/21--Façade/Murs
Béton + peinture, (photo n° 2735)

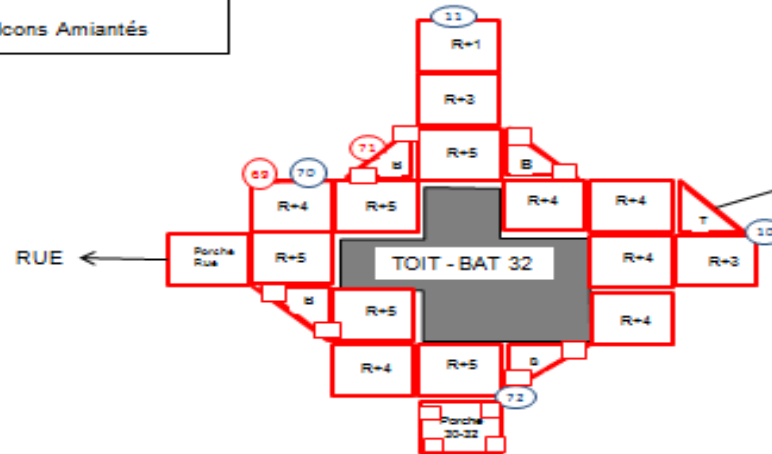
BATIMENT 32

Pas de Balcon mais
une bande grise idem échantillon 71
pour évacuation eau du toit terrasse

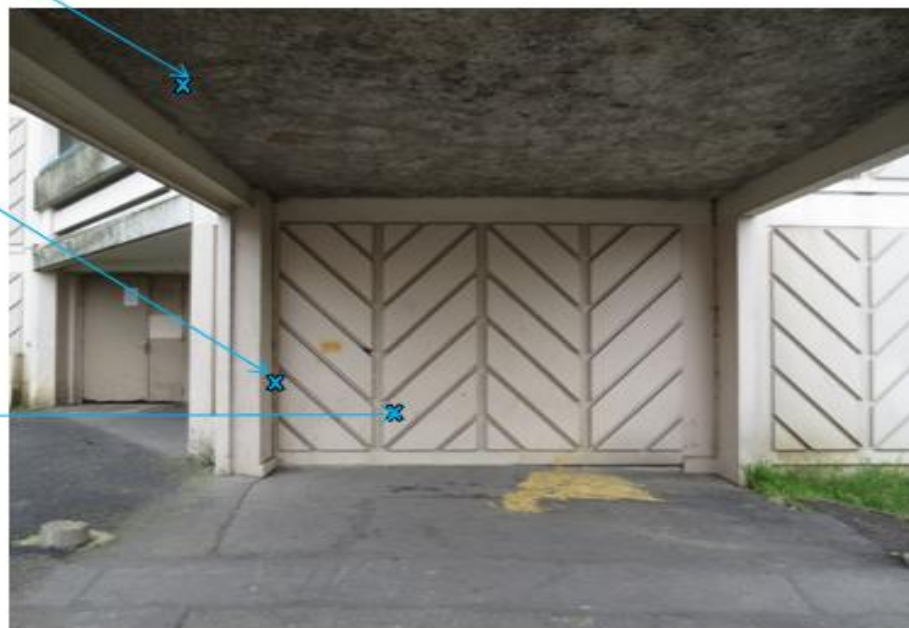
Bâtiment 30 façade rue

ECH-N°63/30-Préau/Flocage/Plafond
Flocage (photo n° 2786)

ECH-N°12/30--Façade/Murs
Joint de dilatation + mousse, (photo n° 2669)

ECH-N°13/30--Façade/Murs
Béton + peinture, (photo n° 2670)

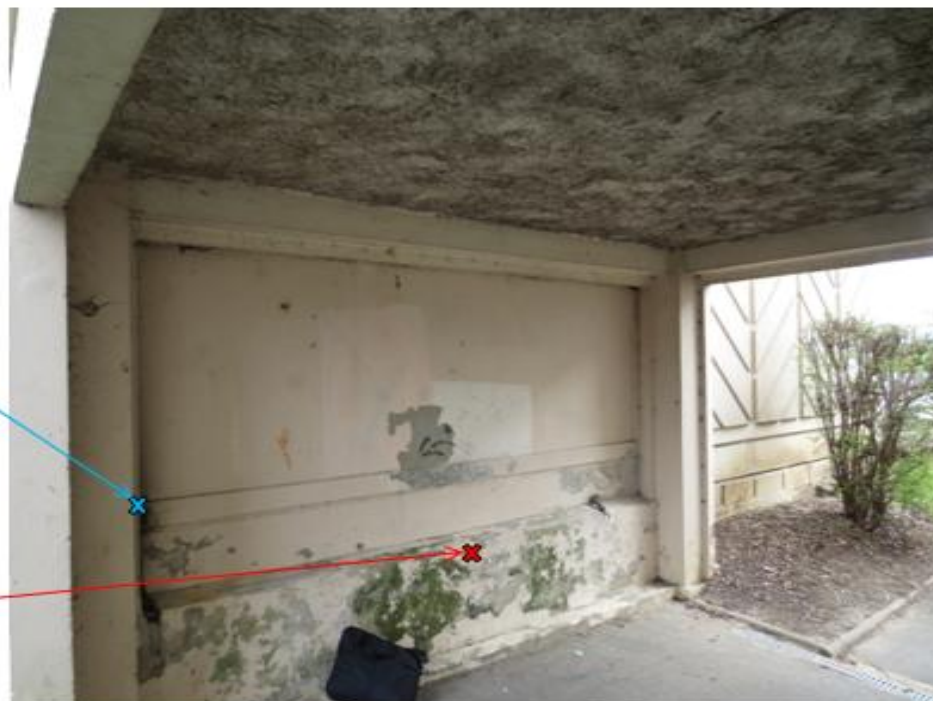
Bâtiment 30 façade coté porche

ECH-N°14/30--Façade/Murs
Joint de dilatation + mousse, (photo n° 2673)

ECH-N°15/30--Façade/Murs
Béton + peinture, (photo n° 2674)

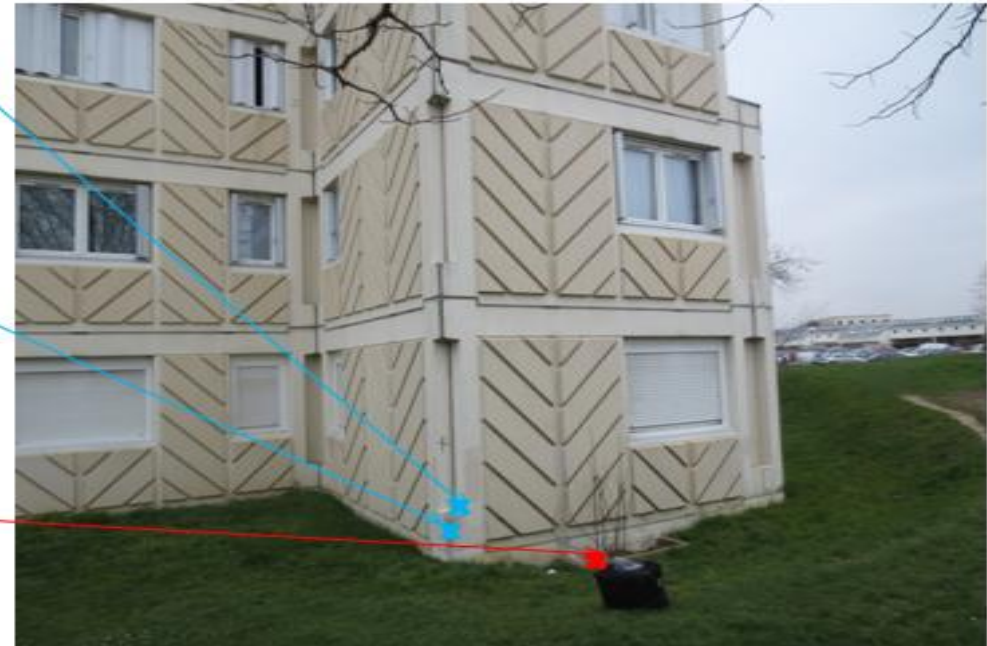
Bâtiment 5 façade jardin

ECH-N°31/5--Façade/Murs
Joint de dilatation + mousse, (photo n° 2714)

ECH-N°32/5--Façade/Murs
Béton + peinture, (photo n° 2715)

ECH-N°30/5--Façade/Conduit accès vide sanitaire
Ventilation (Fibres-ciment), (photo n° 2713)

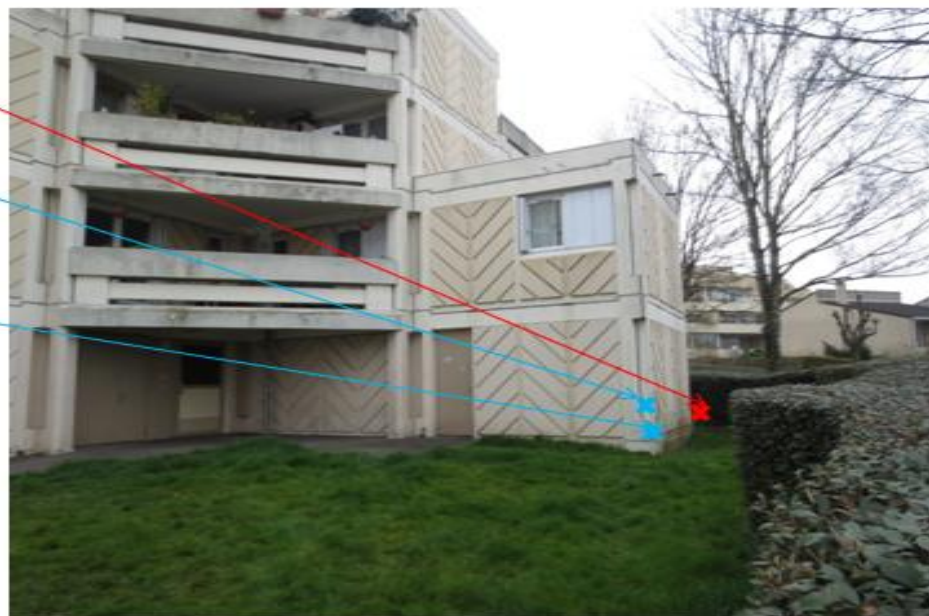
Bâtiment 7 façade entrée

7--Façade/2 Conduits accès vide sanitaire
Ventilation (Fibres-ciment), (photo n° 2722)

ECH-N°35/7--Façade/Murs
Joint de dilatation + mousse, (photo n° 2723)

ECH-N°36/7--Façade/Murs
Béton + peinture, (photo n° 2724)

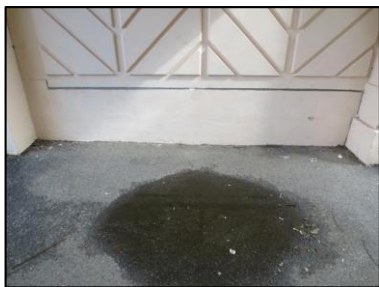
Photo N° 10
ECH-N°74
32 - Porche 30-32 Soubassement
- Mur gauche Béton + peinture

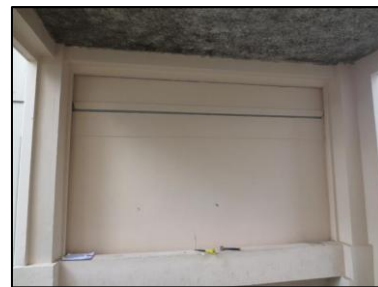
Photo N° 12
ECH-N°76
32 - Porche 30-32 Mur droite
Béton + peinture

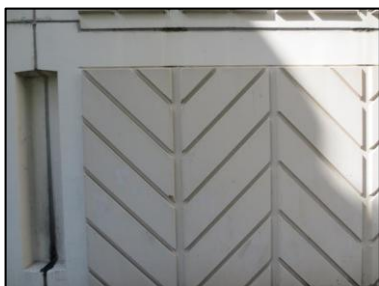
Photo N° 14
ECH-N°77
30--Façade Mur hachuré Béton +
peinture beige

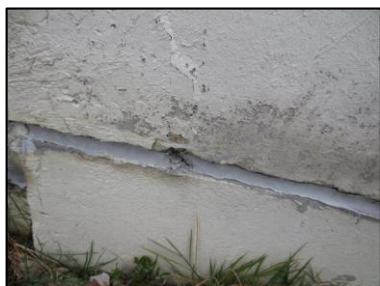
Photo N° 2663
ECH-N°9
32--Façade Murs Joint de
dilatation + mousse

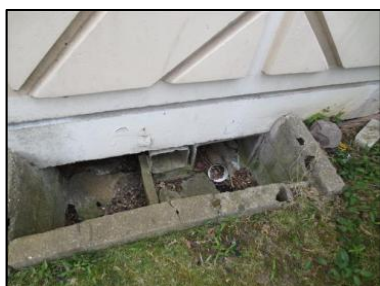
Photo N° 2722
ECH-N°30
AMIANTE CIMENT
7--Façade 2 Conduits
accès vide sanitaire
Ventilation (Fibres-ciment)

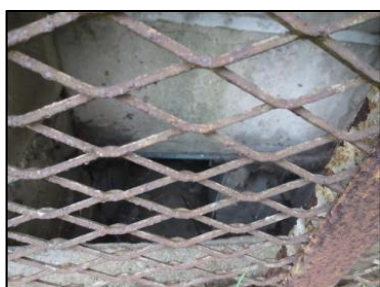
Photo N° 2730
ECH-N°30
AMIANTE CIMENT
32--Façade Conduits
accès vide sanitaire
Ventilation (Fibres-ciment)

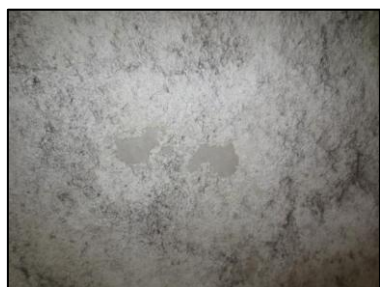
Photo N° 2784
ECH-N°61
FLOCAGE
21-Préau Plafond

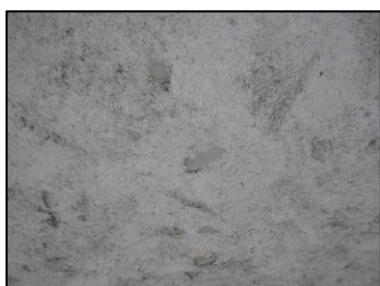
Photo N° 2787
ECH-N°64
FLOCAGE
5-Porche Plafond
